XIV Simpósio Nacional de Sistemas Prediais  
Gestão, Eficiência e Sustentabilidade

## ESTUDO DE CASO DAS CONDIÇÕES DO TANQUE SÉPTICO DO RESTAURANTE UNIVERSITÁRIO DO CAMPUS DO ARAGUAIA

### Case study of the septic tank conditions of the university restaurant of the Araguaia Campus

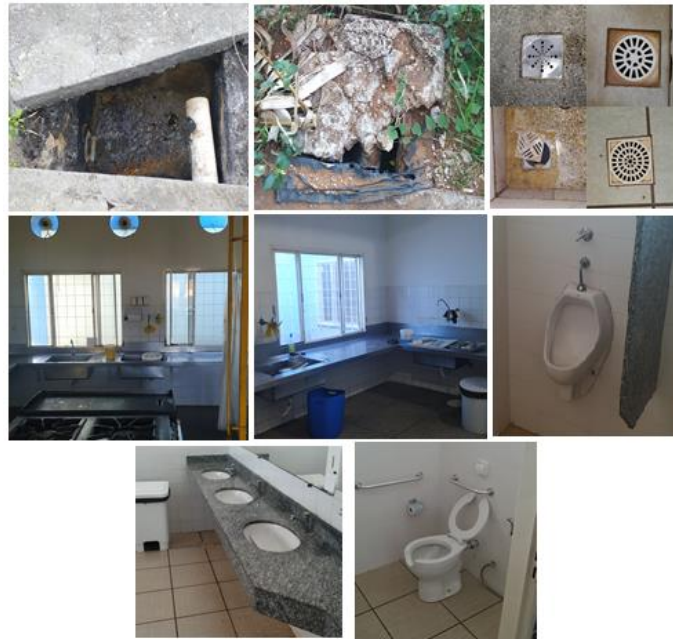
**Figura 6- Aparelhos contribuintes para o esgoto - RU**

As quantidades de aparelhos sanitários são 22 pias sifonadas, 12 caixas sifonadas, 5 caixas simples de gordura, 7 bacias sanitárias com válvula de descarga, 2 chuveiros e 1 mictório, distribuídos no perímetro do restaurante (Figura 6).

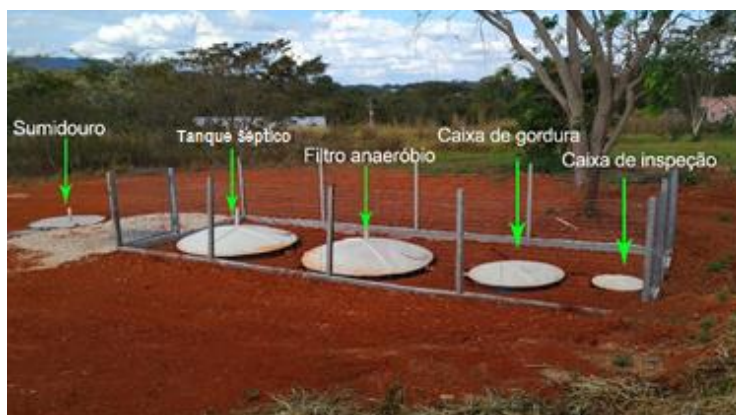
**Figura 9 - Novo Sistema de tratamento de esgoto.**

Para solucionar o problema de transbordamento dos tanques sépticos, o proprietário do restaurante universitário executou um novo sistema de tratamento de esgoto, contendo um caixa de inspeção, caixa de gordura, filtro anaeróbio, tanque séptico e sumidouro (Figura 9), possuindo o dimensionamento descrito na Tabela 6 da NBR 7.229 (ABNT,1993).

Outra possível solução para o problema apresentado é a instalação de um novo tanque séptico. O novo tanque séptico conta com uma estrutura mais robusta e complexa, contando com caixa de gordura, caixa gradeada, filtro anaeróbio e sumidouro.
