# SISPRED 2023

### MUDANÇAS PRÁTICAS PARA O RECEBIMENTO DE INSTALAÇÕES HIDRÁULICAS DE EDIFÍCIOS

Practical changes for receiving hydraulic installations in buildings

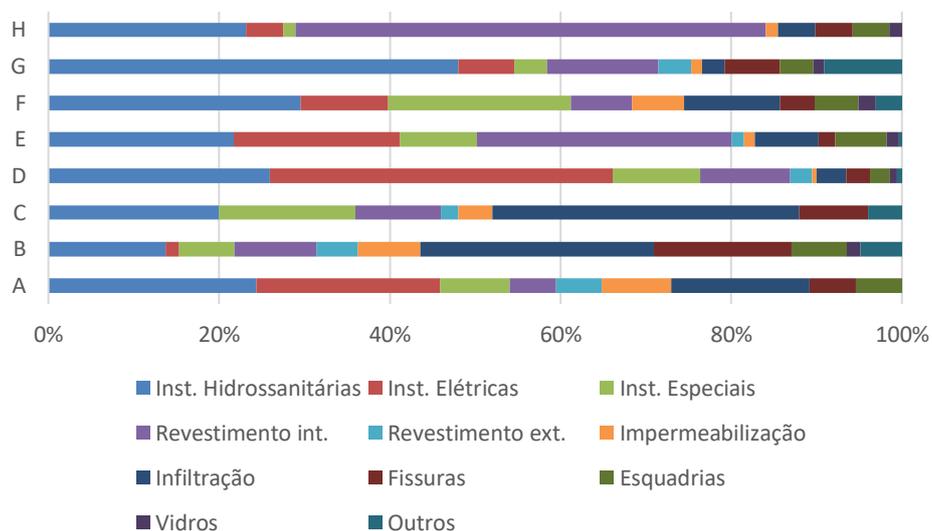
**Figura 1 – Solicitações de assistência técnica nos empreendimentos (A até H) avaliados segundo o tipo de serviço de assistência técnica.**

Em relação à origem das manifestações patológicas das assistências técnicas, a Figura 1 apresenta, por empreendimento (de A até H), o percentual de serviços que apresentaram

chamados de assistência técnica. Pode-se observar que o serviço denominado instalações hidrossanitárias foi o que apresentou maior percentual de chamados em 6 empreendimentos avaliados e corresponde ao maior número, acumulado, de chamados dos oito empreendimentos.

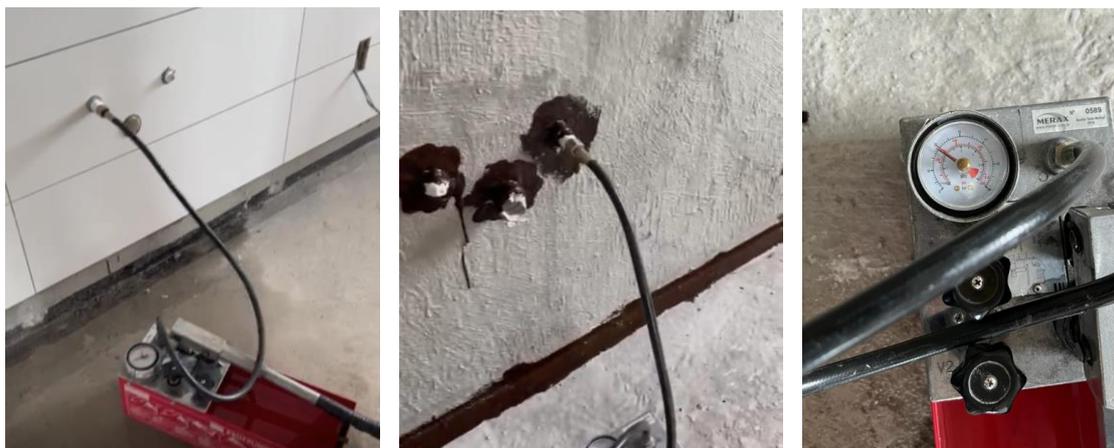
O método de ensaio foi realizado com a passagem de líquido pressurizado com o objetivo de detectar defeitos passantes em juntas, tubos ou conexões. O teste foi realizado em toda a tubulação hidráulica do edifício, da entrada até os sub-ramais das unidades. O equipamento utilizado foi da marca Rothenberger e consiste em uma bomba de teste hidrostático com manômetro (Figura 2).

**Figura 2 – Teste da tubulação hidráulica.**

O teste consistiu em pressurizar a rede com água em todas as unidades estando com as saídas vedadas. Injeta-se água na tubulação até a pressão de 2 bar, obtida no manômetro e durante o período de uma hora é monitorado o manômetro. A pressão inserida deve permanecer estável durante esse período. Detectado alguma alteração no manômetro a equipe de teste verifica onde está ocorrendo o vazamento, anota o local da falha e abre a solicitação de reparo.
