SISPRED 2023

XV SIMPÓSIO NACIONAL DE SISTEMAS PREDIAIS

NOTA TÉCNICA

ESTUDO DE CASO – DESCONFORTO DO USUÁRIO RELACIONADO À BAIXA PRESSÃO DE ÁGUA DISPONÍVEL NO PONTO DE CONSUMO

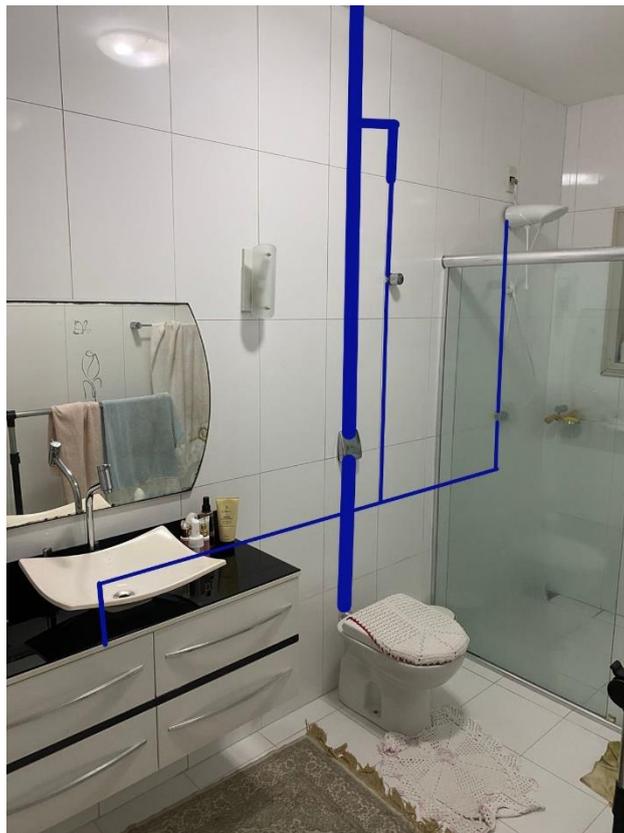
Figura 1 - Provável traçado

O proprietário identificou o traçado realizado pela tubulação a partir das lembranças da época da construção. Por meio dos apontamentos do proprietário foi elaborado o levantamento apresentado na Figura 1, identificando o provável traçado da tubulação, as conexões existentes e o croqui das instalações apresentado nas Figuras 2 a 4.

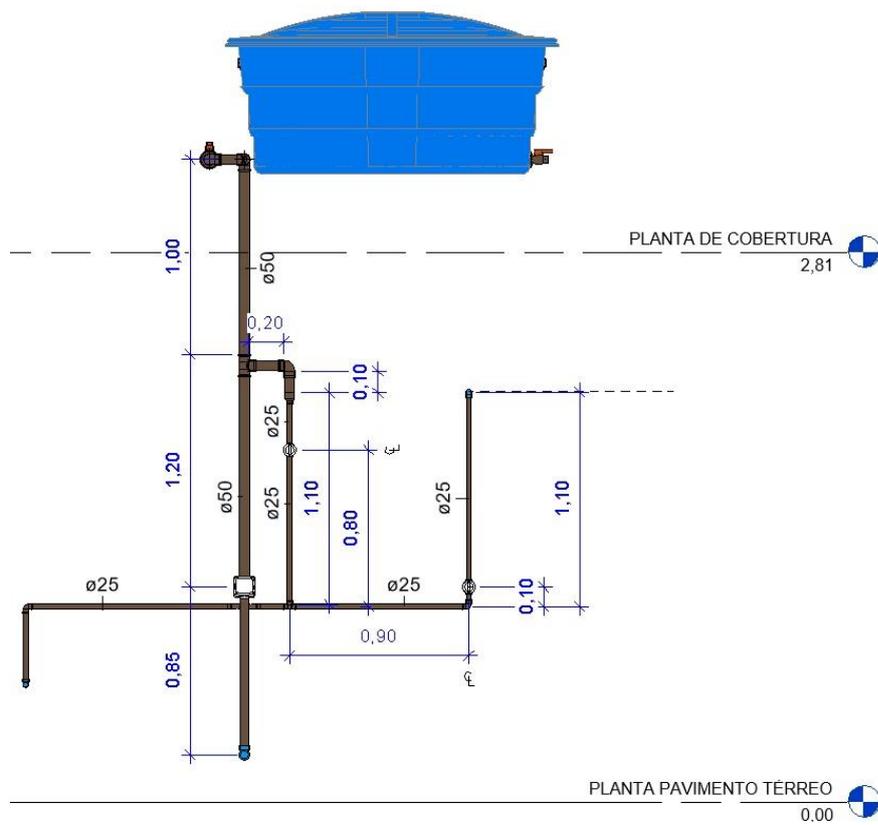
Figura 4 - Croqui vista frontal

A pressão disponível no chuveiro foi estimada em 5,90 kPa, inferior aos 10 kPa mínimos especificados em norma. Outra falha de dimensionamento e execução constatada foi a de não utilizar sistemas independentes de distribuição para a válvula de descarga da bacia sanitária, visto que é um componente de alta vazão, sua instalação na mesma distribuição dos demais aparelhos sanitários prejudica a utilização simultânea de equipamentos.
