SISPRED 2023

XV SIMPÓSIO NACIONAL DE SISTEMAS PREDIAIS

ESTUDO DA INCIDÊNCIA DE FALHAS DE SISTEMAS PREDIAIS HIDROSANITÁRIOS (SPHS) EM MORADIAS SOCIAIS NA CIDADE DO RIO DE JANEIRO: MELHORIAS SANITÁRIAS DOMICILIARES EM TERRITÓRIOS POPULARES

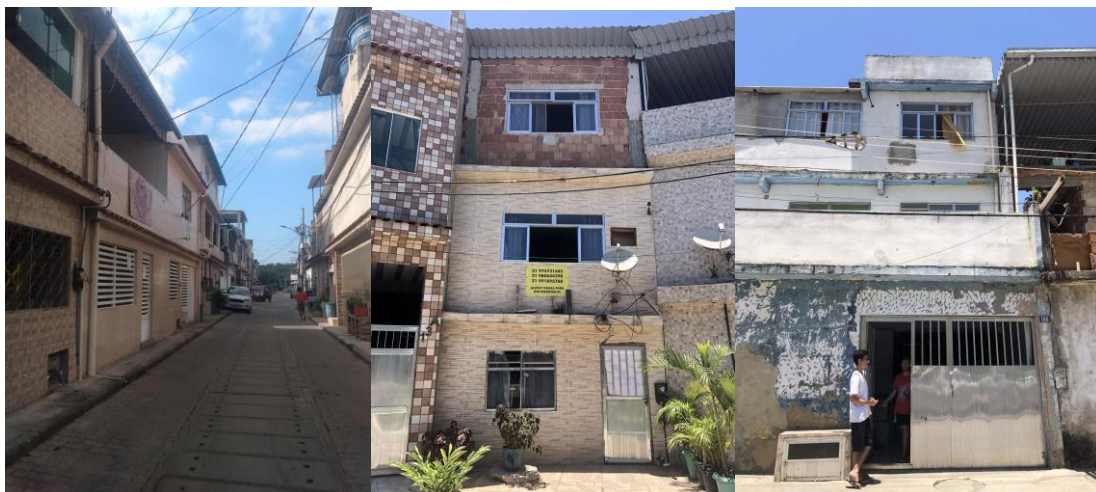
Figura 3 – Fachadas observadas na Vila Residencial da UFRJ

Inicialmente, com o intuito de elaborar um panorama sobre a Vila Residencial da UFRJ, localizada na Ilha do Fundão, na cidade do Rio de Janeiro, foram realizadas visitas de campo, visando entender primeiramente, quais tipologias construtivas eram predominantes na Vila (Figura 3).

Na primeira visita, foi possível avaliar que existia uma falha na ideia concebida pelos autores de que a Vila da UFRJ era composta majoritariamente por casas térreas e unifamiliares, foi identificado, como ilustrado na Figura 3, a predominância de casas com dois ou mais

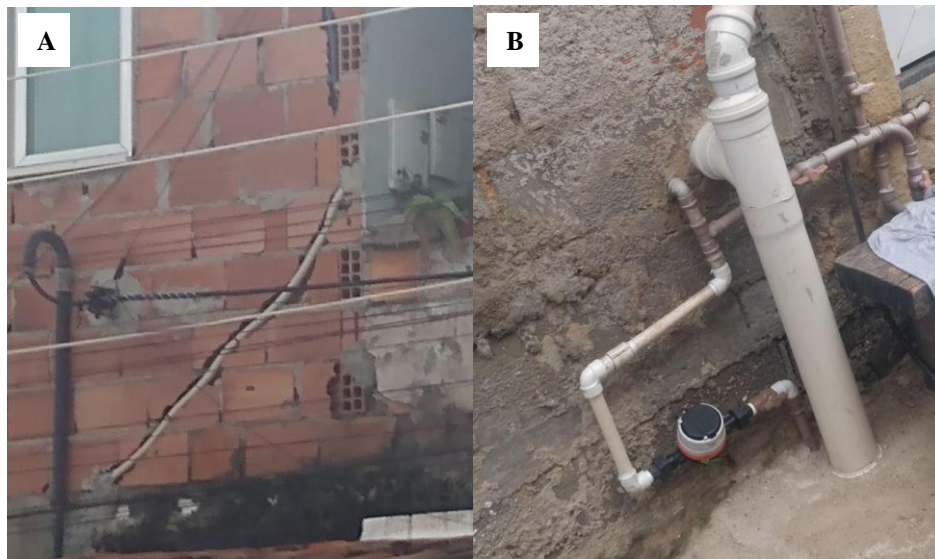
Figura 4 – Falhas observadas na visita *in loco* da Vila Residencial da UFRJ

Na Figura 4 são ilustradas algumas das falhas observadas na visita *in loco* da Vila Residencial da UFRJ.

Como identificado na Figura 4a, é possível também perceber a incidência de desalinhamentos dos traçados das tubulações em relação ao seu correto posicionamento angular, a quantidade excessiva de curvas e a quantidade de conexões. Ao se observar de forma externa as tubulações nas fachadas, verifica-se a presença de muitas ramificações, conexões entre tubulações e desvios, como observado na Figura 4b. Como mencionado anteriormente, essas falhas são recorrentes, e isso se dá principalmente em execuções com pouco conhecimento técnico e sem seguir as diretrizes básicas das normas regulamentadoras (NBR 5626:2020, normas da concessionária local, por exemplo).

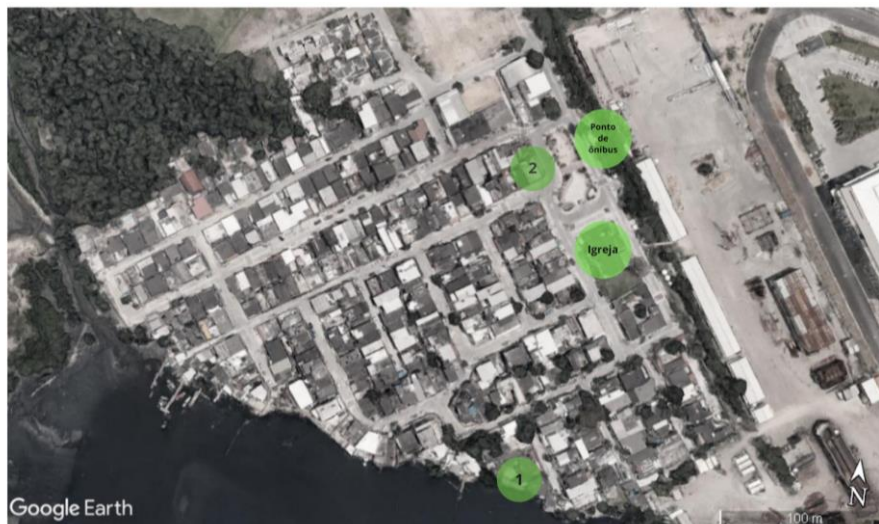
Figura 5 – Vila Residencial com a localização das Residências visitadas e pontos importantes

A partir do contato com estudantes que participam de outros projetos da UFRJ, foi possível a visita à duas residências, que funcionam como moradia estudantil. A primeira residência, se localiza na borda da ilha, fazendo margem com a Baía de Guanabara e a segunda, fica na área mais central da Vila, próximo ao ponto de ônibus circular da UFRJ e praça principal, conforme apresentado na Figura 5.

As duas residências possuem características muito semelhantes, 3 pavimentos, com acesso alinhado a calçada, unifamiliar adaptada e modificada para receber mais quartos, banheiros e área de convivência e estudo. Compostas por em média 15 a 20 moradores fixos, de 3 a 4 banheiros, um ambiente de cozinha, área de jantar e espaço de lavanderia.

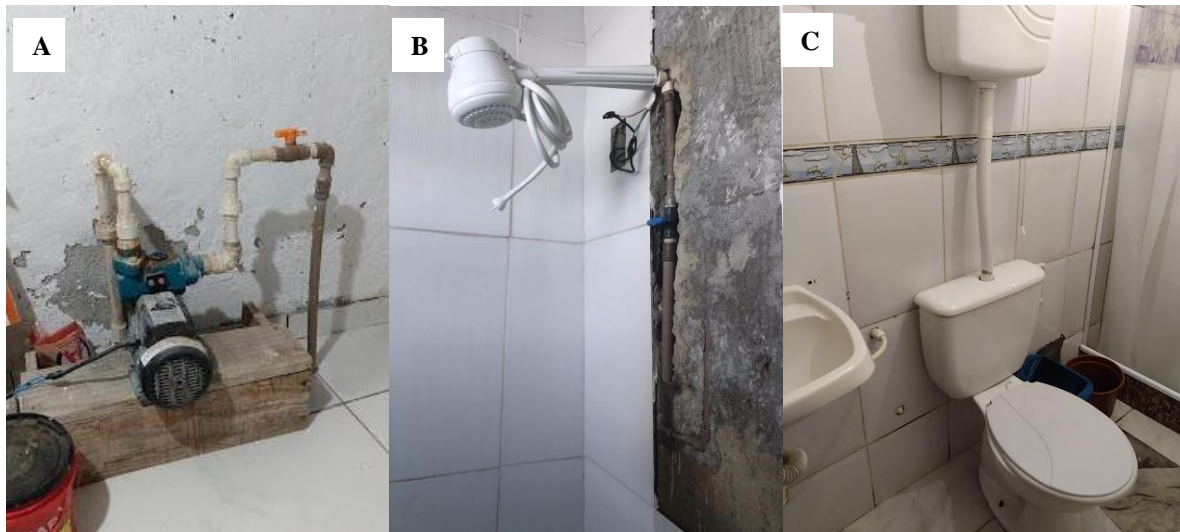
Figura 6 – Falhas identificadas nas Residências

Ao entrar nas duas residências, foi possível identificar os sistemas de bombeamento de água, um conjunto motobomba para levar a água da rua para um reservatório superior (RS) e, outro para elevar de um reservatório inferior (RI) para um superior (RS). Ambos em condições precárias, como mostrado na Figura 6a, expostos sem nenhuma proteção. Na Figura 6b, é possível observar que os banheiros são compostos por chuveiros elétricos, que apresentam ligações hidráulicas e elétricas precárias, com tubulações e fios expostos, sem utilização das ligações/emendas adequadas.

Um elemento importante do sistema predial de esgoto é a descarga, pois uma execução adequada evita que haja retorno de efluentes, desperdício de água, entupimento e vazamentos. Nas residências visitadas, foi possível perceber muitas descargas irregulares, com muitas adaptações malfeitas, como mostrado na Figura 6c.
