# AVALIAÇÃO DAS ROTINAS DE MANUTENÇÃO DO SISTEMA PREDIAL DE ÁGUAS PLUVIAIS EM EDIFÍCIOS PÚBLICOS

## *Evaluation of maintenance routines for the building rainwater system in public buildings*

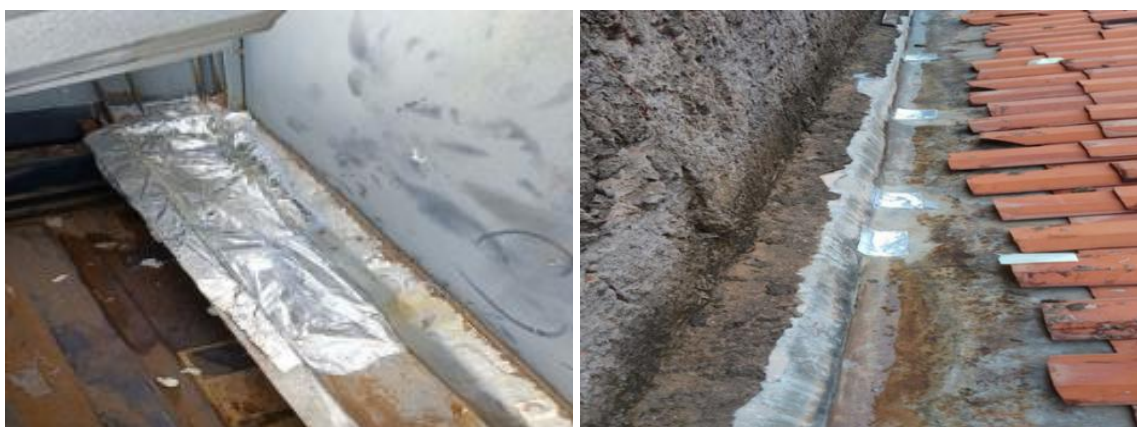
**Figura 1 – Correção de calha galvanizada com manta aluminizada.**

Pela análise do Gráfico 1, as principais patologias observadas nas manutenções corretivas foram as infiltrações, representando 76,9% das solicitações. O problema foi frequentemente causado pelo desgaste de calhas e rufos, que sofreram oxidação e corrosão. Esse desgaste gerou escoamento inadequado de águas pluviais, resultando em manchas nas paredes e forros. Como medida emergencial, foi aplicada manta aluminizada nas áreas danificadas, como mostrado nas Figuras 1a e 1b.

Núcleo de container

(b) Núcleo de alvenaria

Embora a manta aluminizada tenha se mostrado uma solução viável a curto prazo, ela é mais indicada para pequenos reparos, como goteiras em telhas metálicas e vazamentos em juntas de tubulações. Para garantir uma solução de longo prazo, seria necessário substituir as calhas e rufos danificados por materiais mais duráveis.

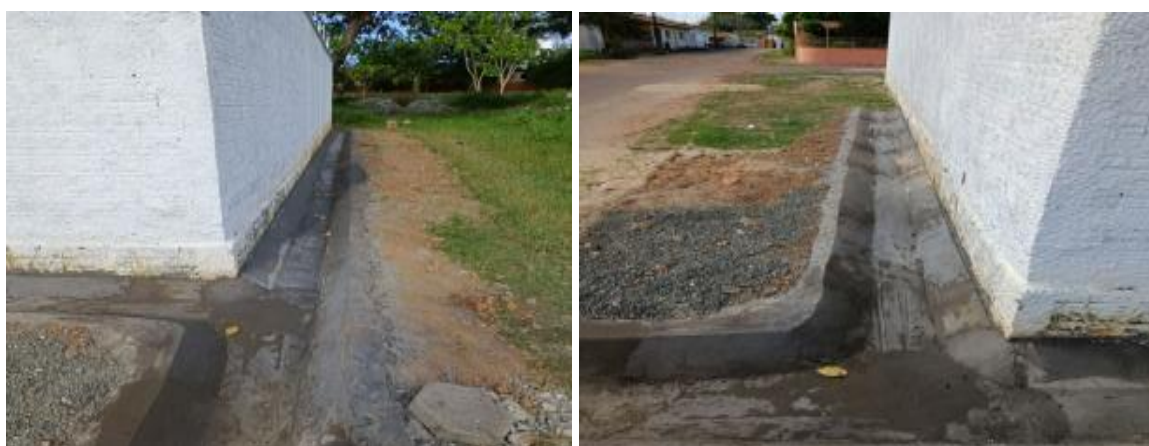
(a) Execução de canaletas em núcleo modular

Ainda em conformidade com os dados do Gráfico 1, 23,1% das solicitações corretivas estavam relacionadas à falta ou falha de projeto, o que ocasionou alagamentos e infiltrações nas edificações. Esses problemas ocorreram principalmente em núcleos modulares e em alvenaria convencional, onde a falta de drenagem pluvial adequada levou ao acúmulo de água nas áreas externas e à invasão nas construções. Como solução emergencial, foram instalados canaletas e caixas de passagem nos módulos (Figura 2a), e no núcleo de alvenaria, foi necessário criar um novo projeto de drenagem (Figura 2b).

Esses problemas podem ter ocorrido devido à falta de estudos adequados sobre as condições do terreno e as características do solo, fatores que afetam diretamente o escoamento das águas pluviais. A adoção de uma abordagem mais detalhada nos estudos preliminares poderia evitar essas falhas, reduzindo a necessidade de manutenções corretivas no futuro.

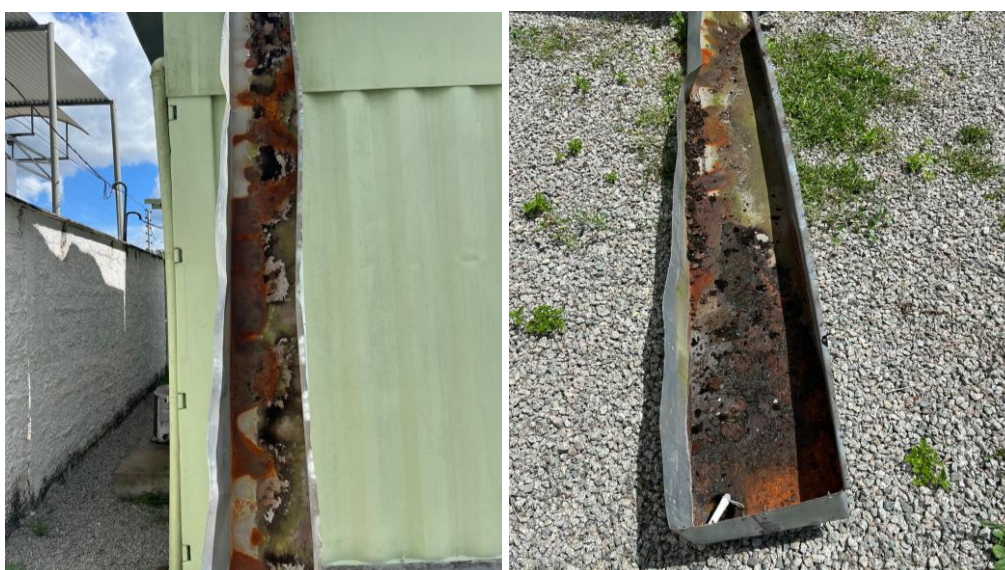
Figura 3 – Calha de aço galvanizado em processo de corrosão.

As manutenções preventivas realizadas em 2023 focaram principalmente em infiltrações causadas pela deterioração das calhas e rufos, com um total de seis intervenções realizadas, totalizando R\$ 60.521,45. De acordo com Gentil (2007), a corrosão é a deterioração dos materiais metálicos devido a fatores ambientais. As calhas de aço galvanizado utilizadas nas edificações analisadas apresentaram sinais de corrosão em menos de cinco anos de uso, o que comprometeu sua funcionalidade. O estado de corrosão das calhas é ilustrado na Figura 3, que mostram o avanço do processo de deterioração, com erosão ao redor das edificações, infiltrações nas paredes e deterioração estrutural. Durante a manutenção preventiva, as calhas foram substituídas por novas chapas de aço galvanizado, além de serem revestidas com impermeabilizante para aumentar sua vida útil.

No entanto, a manutenção das calhas deve ser realizada periodicamente. A recomendação é que sejam feitas vistorias semestrais, com limpeza e verificação da integridade das calhas. Uma alternativa viável seria substituir o aço galvanizado por Policloreto de Vinila (PVC), material mais resistente à corrosão e com melhor custo-benefício a longo prazo. Apesar disso, mesmo com a substituição por PVC, é fundamental realizar manutenções regulares para garantir a eficácia do sistema de drenagem pluvial.
