SISTEMA DE TELEMETRIA APLICADO À ANÁLISE E GESTÃO DO CONSUMO DE ÁGUA EM MORADIA UNIVERSITÁRIA EM GOIÁS

Telemetry system applied to water consumption management in university housing in Goiás

Silva, Rodrigo Emanuel Rodrigues da¹; Paula, Heber Martins de²;

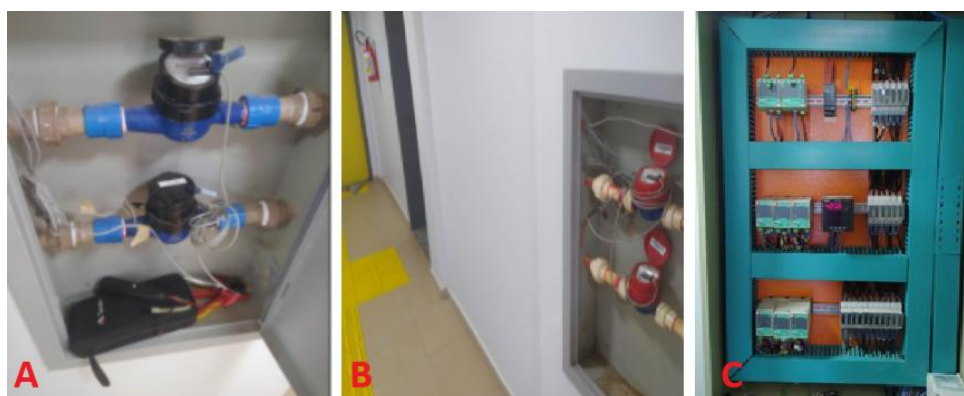
Figura 1 – Alguns hidrômetros de água fria (A) e quente (B), e painel do sistema (C)

A Figura 1 mostra os hidrômetros de água fria (AF) e água quente (AQ) sendo verificados e conectados aos concentradores "Smartgate X" nos apartamentos, com os concentradores na parte superior esquerda da Figura 1C. O software Smart32 foi instalado em um computador na sala técnica, permitindo acesso remoto. A Figura 2 apresenta um esquema da arquitetura do sistema de telemetria na MUC, detalhando a interconexão entre hidrômetros digitais, módulos de transmissão e a plataforma de monitoramento na nuvem.

A etapa seguinte envolveu a configuração manual de cada hidrômetro de água fria (AF) e de água quente (AQ), verificando o consumo diretamente nos apartamentos, ligando os chuveiros para confirmar se o software estava registrando os volumes corretos. Além disso, um multímetro foi utilizado para verificar a transmissão dos pulsos elétricos dos hidrômetros, permitindo a identificação e correção de qualquer funcionamento anormal.

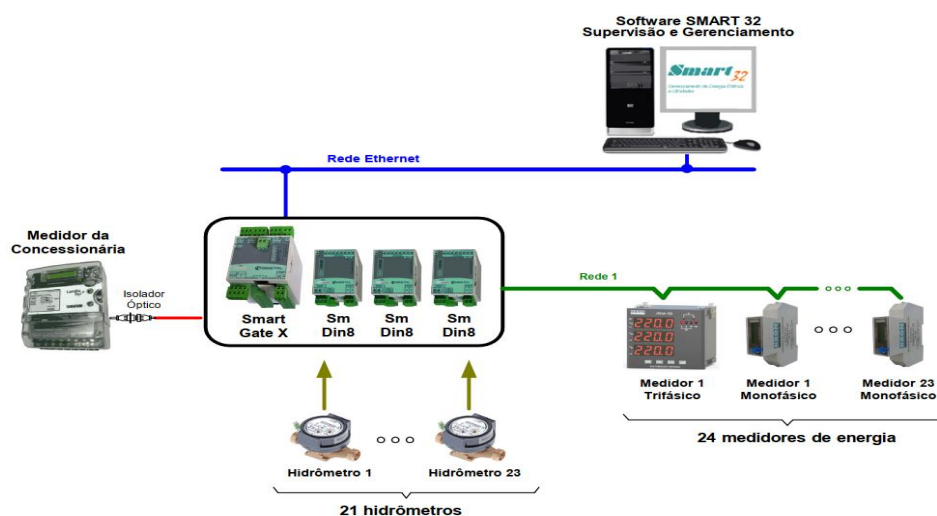
Figura 2 – Esquema Simplificado do Sistema de Telemetria na MUC

manual. Como primeira etapa, este trabalho focou em ativar o sistema, entre janeiro e fevereiro de 2025. Para isso, o software de monitoramento remoto Smart32 foi instalado em um computador configurado para se conectar aos dois concentradores de dados, chamados "Smartgate X". Cada concentrador é responsável por coletar e armazenar os dados de metade dos 23 apartamentos da moradia.

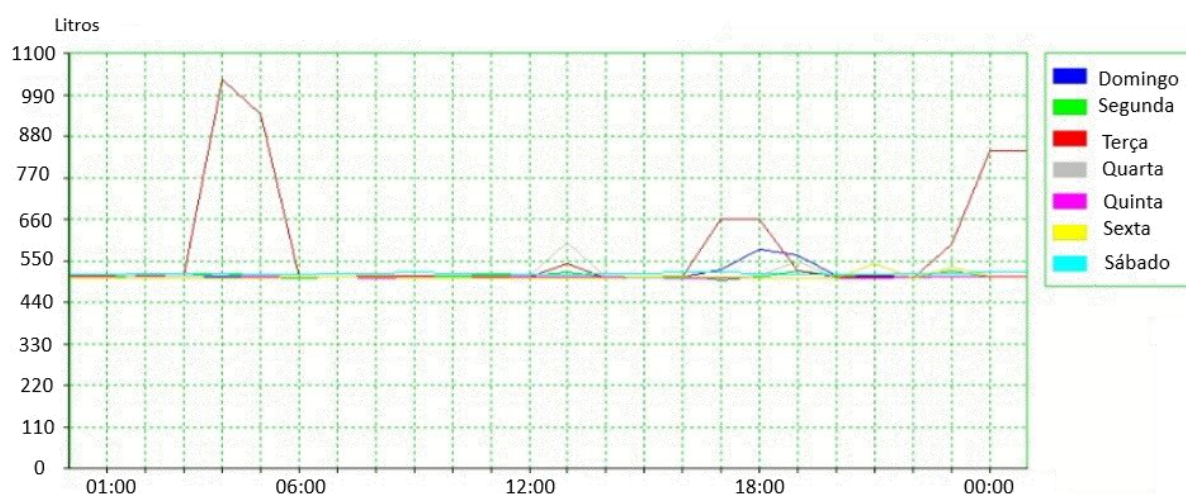
Figura 3 – Consumo horário de AF do apartamento 102 (semanal, de 23 a 29/03/25).

O gráfico da Figura 3 ilustra os valores de consumo horário de água fria (AF) do apartamento 102 para a semana de 23 a 29/03/25, mostrando que o consumo se mantinha acima de 510 litros por hora durante todo o período, sem diminuição noturna. Este consumo elevado e constante é um forte indicativo de perdas físicas. A Figura 4 apresenta a mesma análise para o apartamento 101.

A análise inicial do consumo de água, com foco na semana de 23/03/2025 a 29/03/2025, revelou padrões de uso variados entre os 23 apartamentos da MUC (numerados de 101 a 105 no térreo, 201 a 206 no primeiro, 301 a 306 no segundo e 401 a 406 no terceiro pavimento). Alguns apartamentos apresentaram consumo acima da média, de forma contínua, mesmo com baixa ou nenhuma ocupação, indicando possíveis vazamentos ou desperdícios. O apartamento 102 destacou-se com um grande vazamento, estimado em cerca de 510 L/h (conforme gráfico da Figura 3).

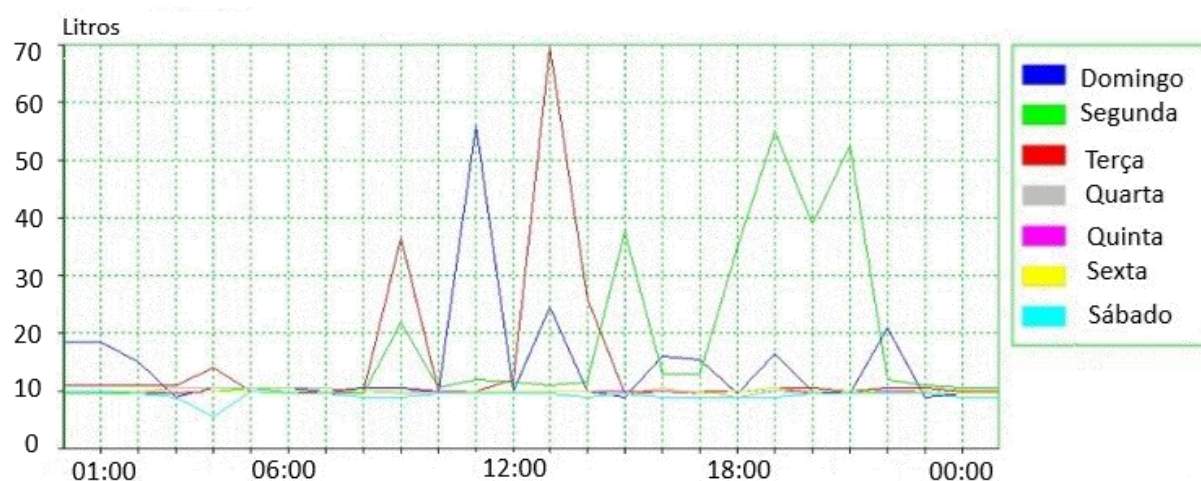
No apartamento 101, o consumo de água fria apresentou picos definidos por volta das 8:00, 13:00 e 18:00 (horários de pico comuns), com valores máximos pouco acima de 100 L/h, mas geralmente abaixo de 50 L/h, conforme a Figura 4.

Figura 4 – Consumo horário de AF do apartamento 101 (semana de 23 a 29/03/25).

Detectou-se também um pequeno vazamento, de cerca de 10 L/h, pois o consumo nunca zerava. Contudo, o desperdício foi substancialmente menor que no apartamento 102. O monitoramento em tempo real foi fundamental para identificar esses padrões anômalos. É notável que o apartamento 102, que apresentou o maior vazamento, tinha apenas um morador nesse período (conforme Tabela 1). Outros apartamentos que possuíam 6 moradores tiveram consumos muito menores, reforçando a indicação de uma grande perda.

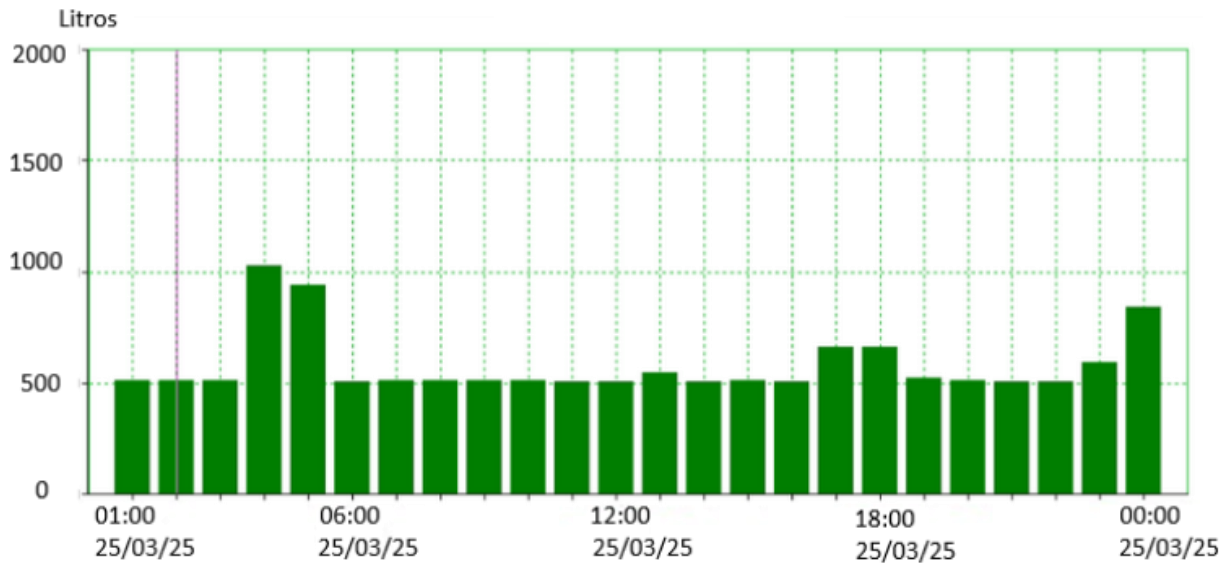
A Figura 5 detalha o consumo horário total do apartamento 102 em um dia da semana monitorada, mostrando um consumo contínuo igual ou superior a 510 L/h em todas as horas. Isso contrasta com o apartamento 206 no mesmo período, cujo valor máximo do consumo horário total não atingiu 300 L/h, e apresentou consumo zero em várias horas (Figura 6), sugerindo ausência de vazamentos observáveis. A Figura 7 ainda indica dois picos de consumo no apartamento 206: entre 11h e 13h, e entre 18h e 20h.

Figura 5 – Consumo horário total AF no Aptº 102, dia 25/03/25.

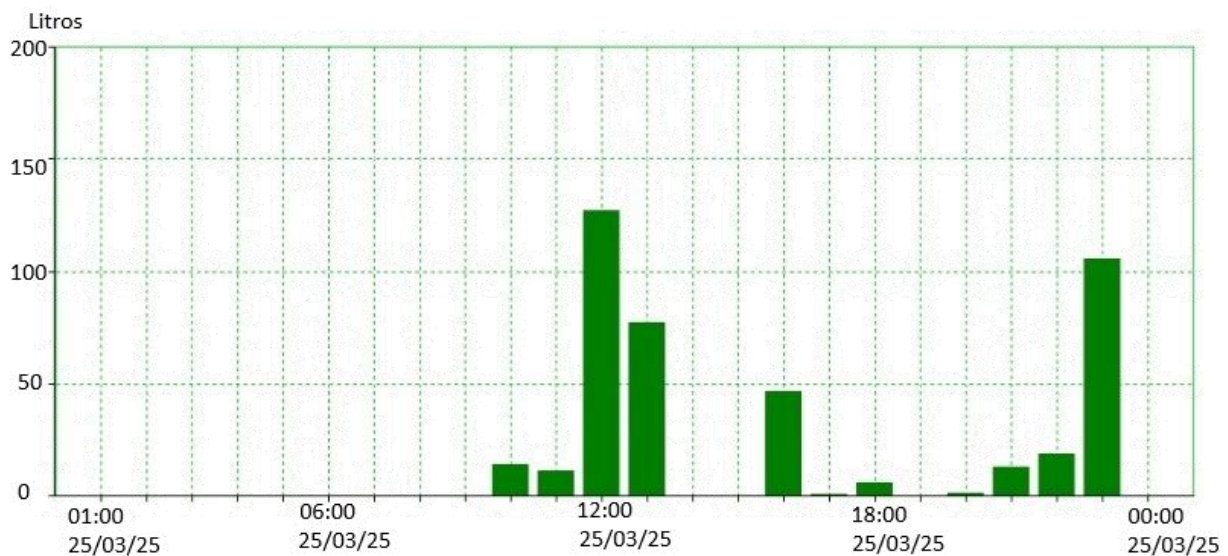
Figura 6 – Consumo horário total AF no Aptº 206, no dia 25/03/25.

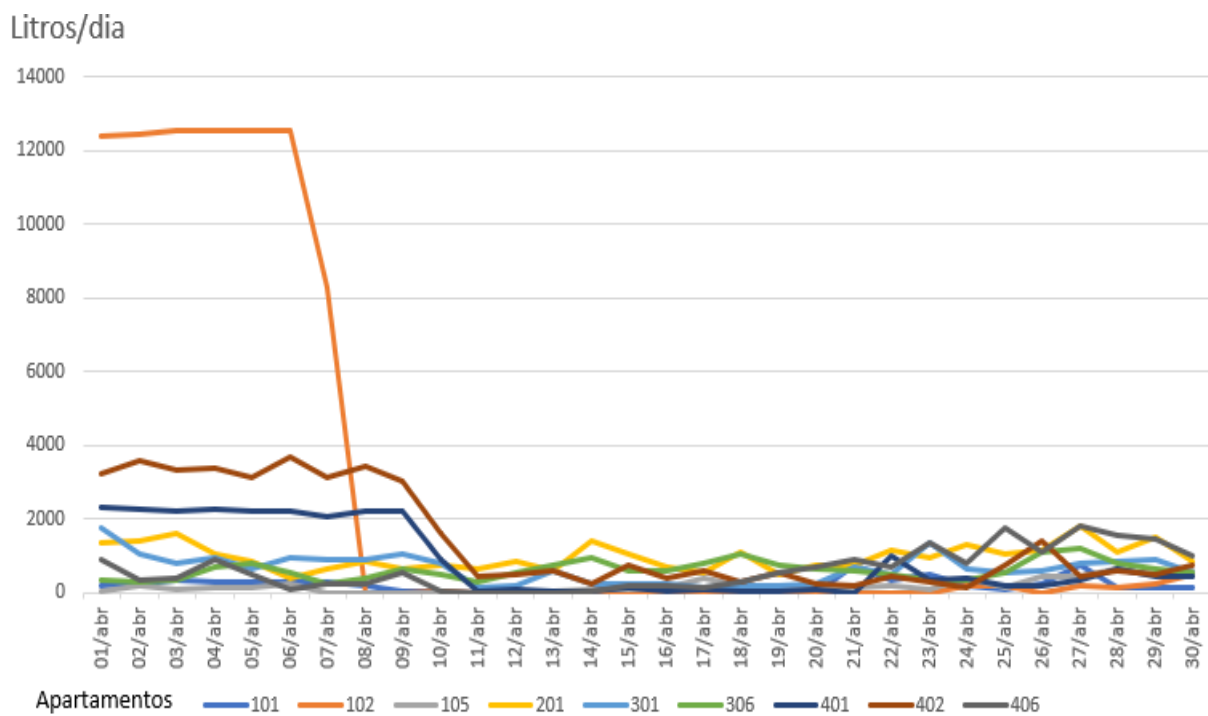
Além do apartamento 102, os apartamentos 401 e 402 também apresentavam consumo excessivo contínuo, com consumos horários nunca abaixo de 100 L/h e 140 L/h, respectivamente. A equipe de manutenção da UFCAT interveio em 10/04, trocando obturadores de válvulas de descarga em vários apartamentos (101, 102, 206, 301, 302, 401 e 402) e algumas torneiras. Anteriormente, em 07/04, o registro do apartamento 102, que tinha o maior vazamento, foi fechado devido à saída do morador. O monitoramento pós-intervenções, em abril e maio, conforme Figura 8, mostrou uma expressiva diminuição no consumo dos apartamentos 102, 401 e 402 a partir de 10/04, data da manutenção.

Figura 8 – Consumo diário de AF no mês de abril/2025.

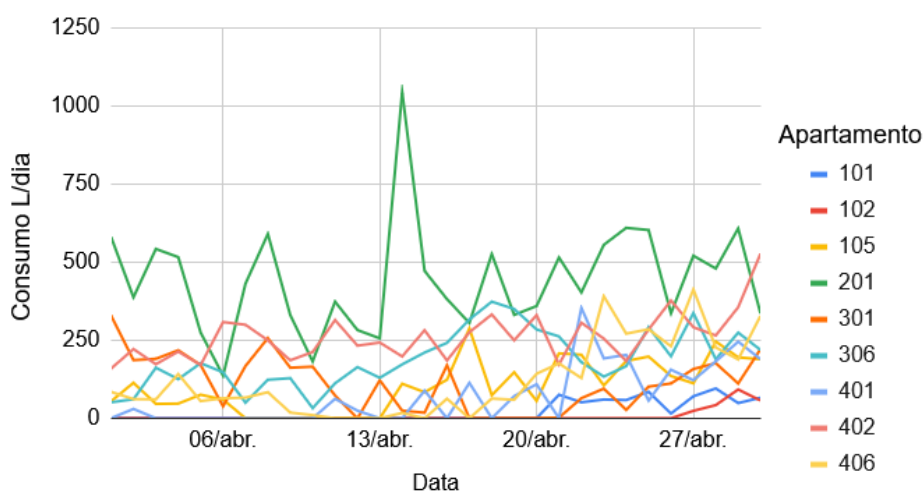
Não foram identificados vazamentos expressivos de água quente (AQ) em nenhum apartamento. Conforme a Figura 9, o consumo diário de AQ na maioria dos apartamentos ficou abaixo de 200 L/dia (alguns até 400 L/dia), exceto no apartamento 201 com valores maiores. Além disso, o consumo de AQ não alterou-se após as intervenções de manutenção em 10/04. Ressalta-se que o chuveiro é o único aparelho com água quente disponível nos apartamentos, possuindo um sistema com dois registros, um de AQ e outro de AF.

Figura 9 – Consumo diário de AQ no mês de abril/2025.

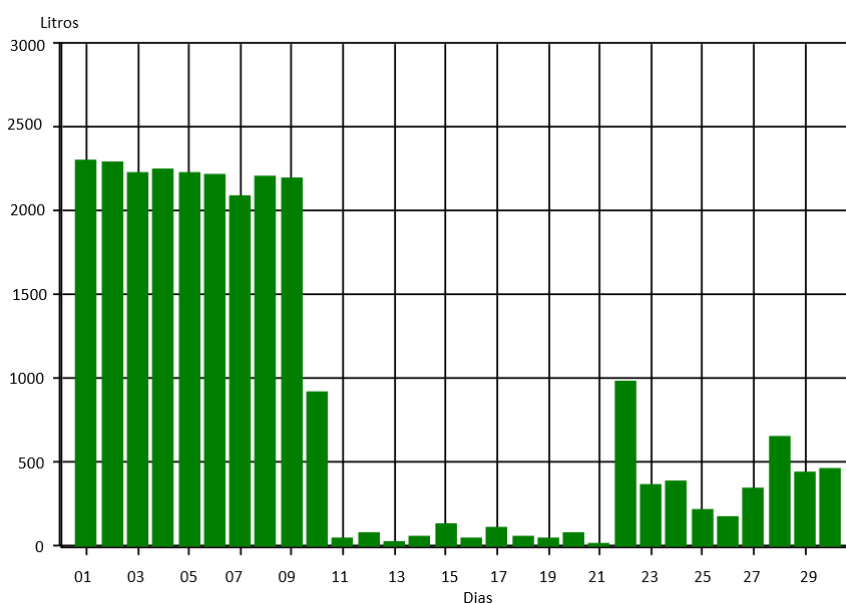
O recesso acadêmico (10 a 21/04) e as manutenções contribuíram para a diminuição do consumo de água, como visto na Figura 10 para o apartamento 401 em abril. O consumo voltou a aumentar após 22/04, com o retorno dos moradores, mas manteve-se notavelmente abaixo dos níveis pré-manutenção, quase sempre abaixo de 500 L/dia.

Figura 10 – Consumo diário de AF do apartamento 401, no mês de abril/2025.

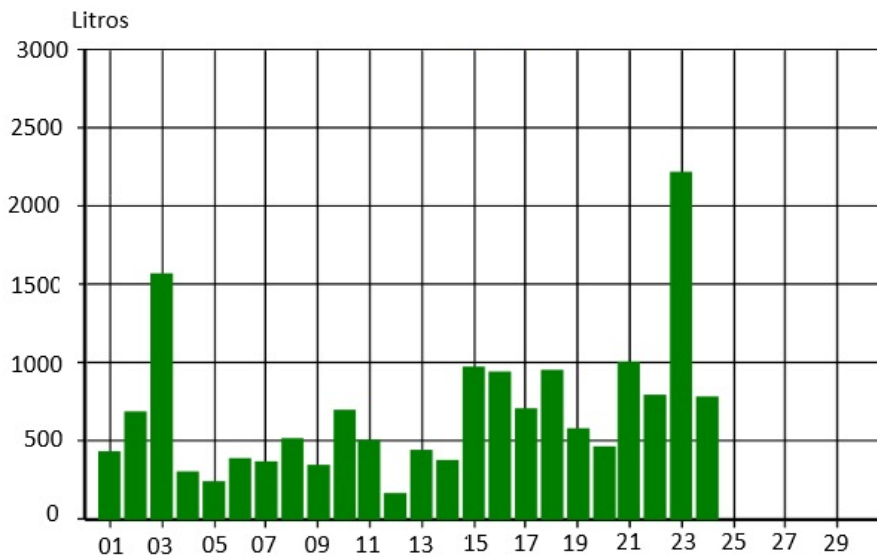
Para confirmar a redução do consumo além do efeito dos recessos, o monitoramento continuou em maio. O apartamento 102, com o vazamento mais severo em março, apresentou um consumo muito menor, na maioria dos dias abaixo de 500 L/dia, e em outros abaixo de 1000 L/dia (exceto 03 e 23/05), o que é condizente com o esperado para a edificação, conforme o gráfico da Figura 11.

Figura 11 – Consumo diário de AF entre 01 e 24 de maio - Aptº 102.

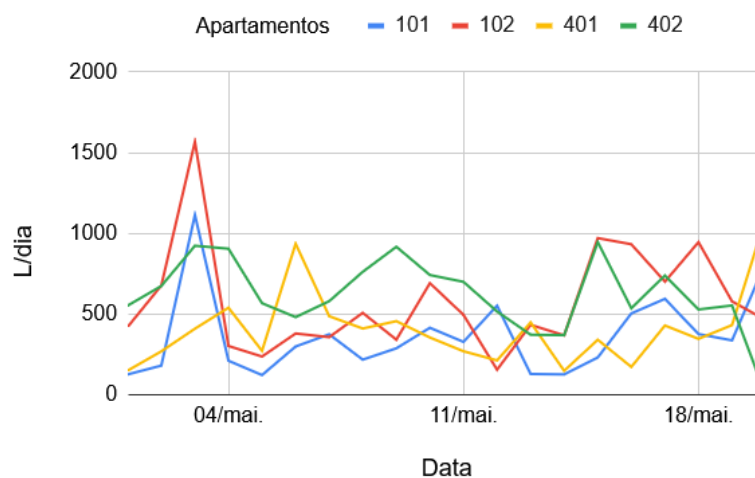
Além do apartamento 102, os apartamentos 401 e 402, que anteriormente registravam alto consumo, apresentaram na maioria dos dias de maio consumos entre 500 L/dia e 1.000 L/dia, como visto na Figura 12. Considerando que os apartamentos 401 e 402 têm cinco moradores, o consumo per capita dessas unidades ficou entre 100 e 200 L/hab.dia em maio.

Figura 12 – Consumo diário de AF, apartamentos críticos - (01 a 20/05/25).

Os resultados da MUC superaram o consumo médio de Goiás em 2023 (138,3 L/hab.dia, SNIS, 2023); por exemplo, o vazamento de 140 L/h no apartamento 402 desperdiçava 3360 L/dia, mais de 24 vezes a média estadual. Após reparos, o consumo desses apartamentos se alinhou aos padrões esperados. Desafios incluem manutenção de equipamentos e educação dos moradores, já que a cultura de consumo é um fator significativo (Costa et al., 2024). Programas como o PURA da USP (Silva, 2004) destacam a importância de envolver a comunidade universitária na gestão hídrica.
