ANÁLISE DAS ATUALIZAÇÕES DOS SISTEMAS PREDIAIS ELÉTRICOS E DE CLIMATIZAÇÃO EM UM CAIC – EDIFÍCIO ESCOLAR PRÉ-FABRICADO

Analysis of updates to electrical and air conditioning building systems in CAIC – prefabricated school building

Sob essa ótica, o objetivo deste artigo é analisar as intervenções de atualização dos sistemas prediais elétricos e de climatização, com ênfase nas soluções adotadas para a adaptabilidade do edifício modernista às necessidades contemporâneas de uso. O objeto de estudo é uma antiga unidade do CAIC, localizada na cidade de Goiânia, que atualmente é sede do Campus Laranjeiras da Universidade Estadual de Goiás (UEG).

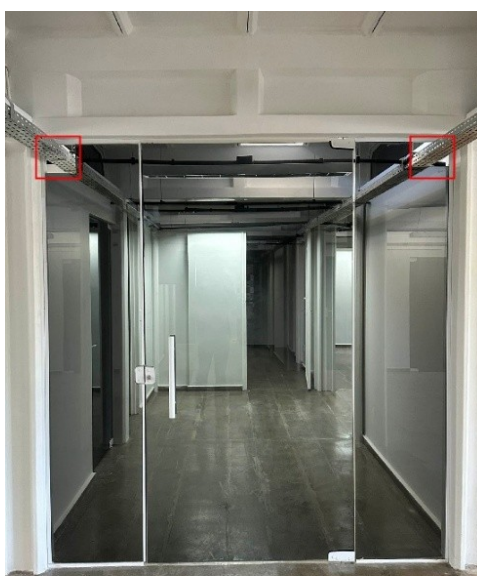
Do mesmo modo, a ramificação dos eletrodutos e sua continuidade externa às vigas prejudicaram portas e divisórias. Na Figura 5, constatou-se conflitos entre as portas de vidro inseridas e os novos componentes elétricos. Nesse caso, foi necessário realizar um recorte no vidro para a passagem do eletroduto, o que pode comprometer a acústica entre os ambientes e a integridade das novas divisórias. No entanto, a solução não afetou ou alterou as vigas transversais, o que contribuiu para sua preservação.

Figura 5 – Porta em vidro com marcações de recorte nas extremidades superiores

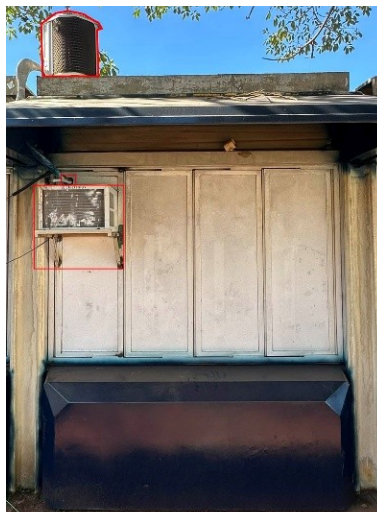
Além disso, foi realizada a retirada dos antigos equipamentos nas fachadas da edificação. Na Figura 7, é possível visualizar um exemplar de ar-condicionado de janela fixado nos caixilhos metálicos. A solda direta nos perfis metálicos e a furação do painel de argamassa armada para instalação do aparelho de ar-condicionado comprometeu de forma irreversível o painel de fachada. A implantação de equipamentos de climatização, não previstos no projeto original, diverge do princípio de ventilação natural propiciado pelos *sheds* localizados na cobertura, que podem extrair o ar quente ou captar as correntes de ar que adentram as salas e saem pelas aberturas laterais, amenizando a temperatura interna. A necessidade de melhoria por soluções passivas das condições térmicas dos ambientes internos pode ser justificada pela ineficiência da ventilação natural.

Figura 7 – Equipamentos instalados nos painéis de fachada e na cobertura

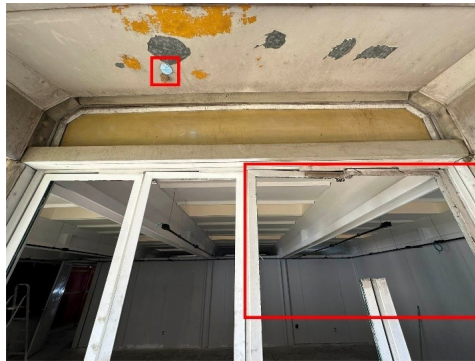
Na Figura 8, percebe-se os danos irreversíveis nos painéis originais da edificação, após a retirada dos equipamentos obsoletos, o que levou à alteração da integridade dos elementos arquitetônicos originais. Além disso, algumas pestanas foram perfuradas para a passagem da tubulação. Caso não sejam devidamente vedadas, essas perfurações podem permitir a percolação de água, comprometendo os componentes do edifício.

Figura 8 – Danos nos caixilhos metálicos dos painéis de esquadrias e perfuração da pestana de proteção solar

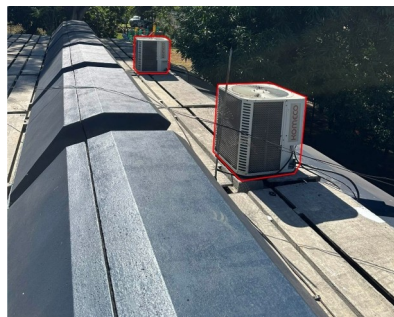
Na Figura 9, é possível identificar novas condensadoras alocadas na cobertura, apoiadas diretamente sobre as “telhas capa” de argamassa armada, sem qualquer tipo de suporte. A instalação direta sob as telhas pode afetar seu desempenho, visto que as peças não foram calculadas para suportar cargas elevadas. Além disso, o fluxo de água proveniente dos drenos das condensadoras pode deteriorar os componentes da cobertura. O contato constante com a umidade acelera os processos de corrosão da argamassa armada.

Figura 9 – Condensadoras na cobertura
