SISTEMA PAREDE DE CONCRETO: PERDAS NA ETAPA DE CONCRETAGEM

ABREU, Marina Macedo (1); LORDSLEEM JR., Alberto Casado (2)

(1) Mestranda, Universidade de Pernambuco, mmarinaabreu@gmail.com; (2) Prof. Doutor, Universidade de Pernambuco, acasado@poli.br

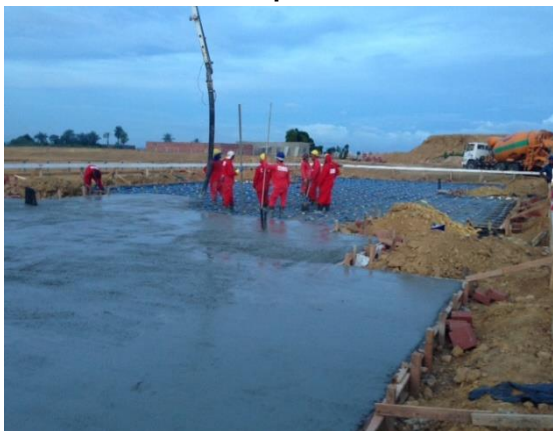
Figura 3 – Etapa 01: execução de fundação em radier protendido

A sequência de figuras a seguir representa as etapas do sistema na obra estudada, desde a fundação até ao serviço de concretagem da estrutura. A etapa 01 corresponde à execução da fundação em radier protendido, sendo a protensão realizada por empresa terceirizada. Após à protensão do radier é liberada a etapa seguinte, a marcação das paredes com o uso de gabaritos plásticos, os quais são aplicados no radier com pino de aço e garantem o alinhamento das fôrmas e seu espaçamento. Com as paredes marcadas, montam-se as armaduras (telas e reforços) e aplicam-se as instalações elétricas das paredes. Logo em seguida inicia-se a montagem das fôrmas de paredes e lajes, com as fôrmas das lajes montadas e escoradas montam-se as armaduras e aplicam-se instalações elétricas das lajes. Por fim é realizada a concretagem das paredes e lajes.

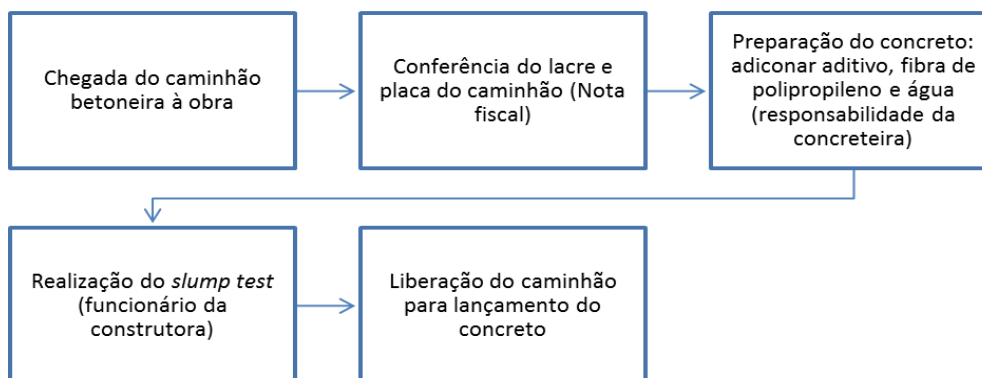
Figura 9 – Ilustração do fluxograma do recebimento do concreto

O concreto especificado pelo calculista utilizado na estrutura das torres foi convencional com resistência aos 28 dias de 25 MPa e resultado do ensaio de determinação da consistência pelo abatimento do tronco de cone (*slump test*) de 22 ± 3 cm, aditivado com plastificante e fibra de polipropileno ($0,6 \text{ kg/m}^3$), ambos adicionados no caminhão betoneira em sua chegada à obra (Figura 9). Embora o concreto utilizado na obra não atendesse aos requisitos da NBR 15823 (ABNT, 2010) para ser classificado como auto-adensável, a obra seguiu orientações do consultor de tecnologia do concreto, por eles contratado, que dispensou o uso de vibrador à imersão tendo em vista a fluidez do concreto e seção de aço especificado pelo calculista.

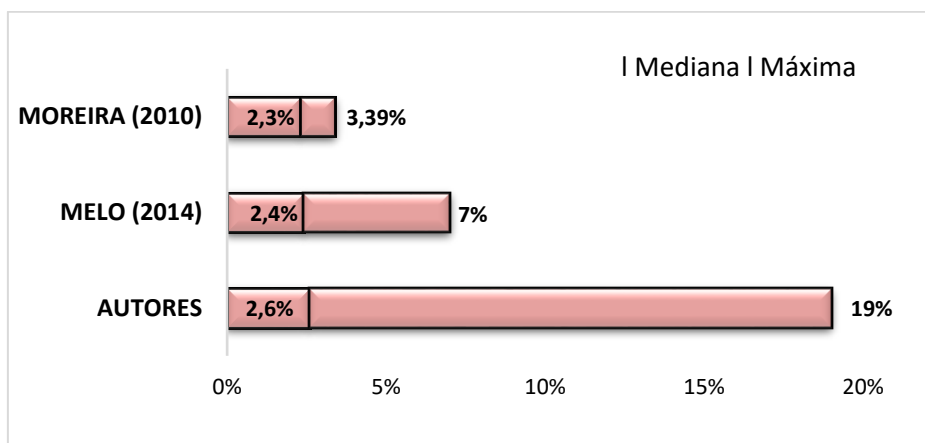
Figura 11 – Gráfico comparativo do percentual de perda de concreto

A análise comparativa se faz com os trabalhos de Moreira (2010) e Melo (2014), conforme ilustra a Figura 11.

Os valores da perda mediana dos trabalhos considerados, representado na Figura 11 pelo traço na barra, estão muito próximos. A mediana de perda deste trabalho foi de 2,6%, já no trabalho de Moreira (2010) a mediana foi de 2,3% e no trabalho de Melo (2014) a mediana foi de 2,4%. Porém os valores máximos de perda obtido neste trabalho são superiores as perdas máximas apresentadas nos trabalhos considerados, o que ressalta quão desconforme foram os resultados máximos desta pesquisa.
