LEVANTAMENTO DA PERDA DE MATERIAIS NA EXECUÇÃO DE INSTALAÇÕES DE ÁGUA FRIA E QUENTE: RECORTE DE ESTUDO EM EDIFÍCIO HABITACIONAL

NICOLAU, Maiara F. (1); BARRETO, Douglas (2) ; MARQUES NETO, José da Costa (3)

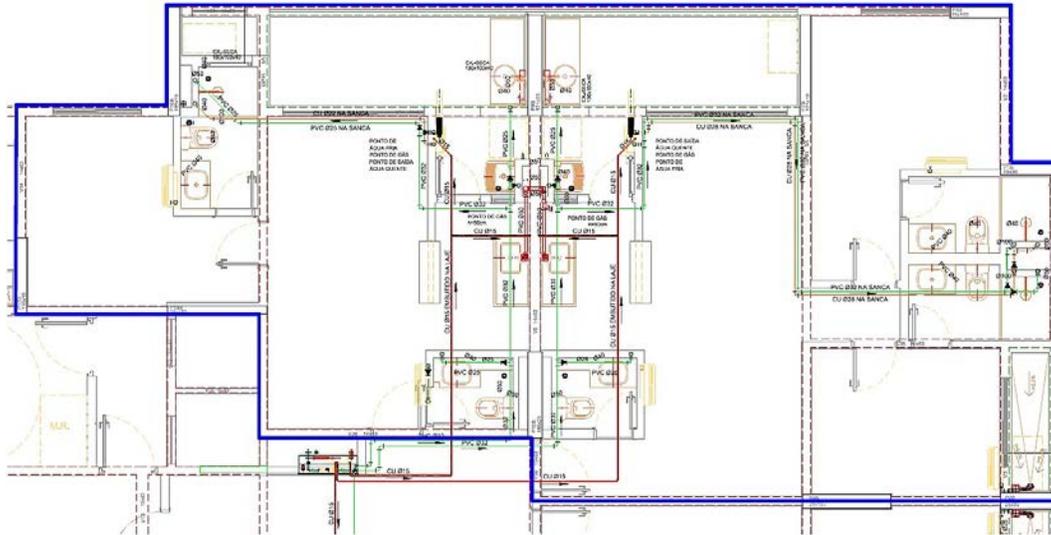
Figura 1 – Planta de instalações de água fria e quente dos apartamentos 3 e 4

Através da figura 1 é possível identificar a prumada de alimentação de água que abastece os dois apartamentos (linha verde), inicialmente se distribuindo na sua temperatura natural passando pelo lavabo e cozinha, e depois, ao passar pelo aquecedor à gás na área de serviço, que se ramifica em tubulação de material diferente (linha laranja) para distribuir a água quente nos banheiros acompanhando no mesmo traçado a tubulação de água fria.

horas do dia de trabalho, as instalações. Para mostrar o serviço executado, a figura 1 apresenta a planta baixa do projeto executivo de instalações hidráulicas dos apartamentos.

Na planta de instalações apresentada no capítulo 2 foi possível identificar dois grupos de materiais utilizados nas instalações de água fria e quente. Para a água fria foram utilizados tubos e conexões de material PVC e para a água quente foram utilizados tubos e conexões de material PPR (polipropileno). Para ambos, os procedimentos de execução, ferramentas e seu manuseio são muito parecidos, porém existem algumas diferenças aqui apresentadas. Ao contrário do tubo de PVC que utiliza como procedimento para a junção das peças uma simples colagem, para os materiais em PPR é necessário utilizar a ferramenta termofusora para aquecer os tubos e conexões antes da junção, o que demanda um pouco mais de atenção e cuidados de quem o faz. As figuras de 2(a) a (e) exemplificam, de forma clara, as etapas das instalações de PVC.

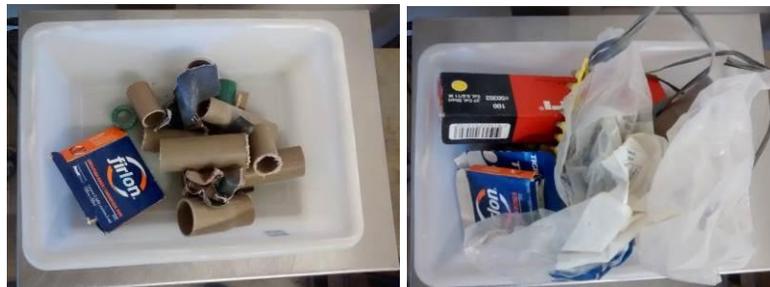
Figura 3 e 4 – Resíduos coletados do apartamento 3 e 4, respectivamente.

Finalizado o trabalho em cada apartamento foi feita uma coleta dos resíduos, ou seja, o que era considerado não ser mais passível de utilização, como lixas usadas, embalagens diversas, pedaços de tubos cortados com tamanhos menores de 15 cm para ser pesado posteriormente (Figuras 3 e 4).

Realizada esta separação por potencial de utilização, as peças menores foram coletadas juntamente com os outros resíduos apresentados no capítulo anterior nas figuras 3 e 4, como lixas usadas, embalagens diversas, pedaços de tubos separados por apartamento. Depois desses procedimentos foi feita a pesagem e quantificação também por apartamento executado. As figuras 10 e 11 mostram o momento da pesagem e o valor em quilograma (kg) obtido.

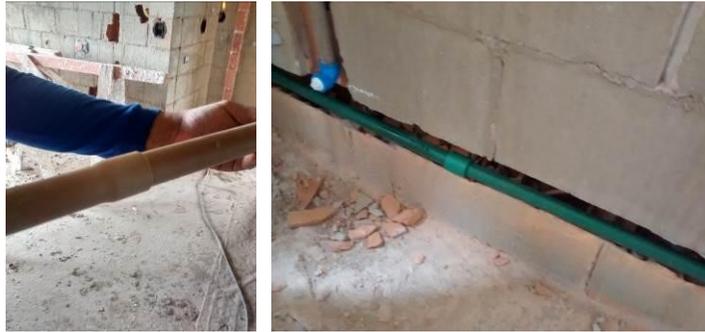
Figura 5 e 6 – Perda incorporada devido a erros de conexão.

Com os erros de conexão, figuras 5 e 6, foi necessária a utilização de peças para fazer uma nova junção; para o caso da interferência de outras instalações, figuras 7 e 8, utilizou-se mais conexões e tubos para fazer os desvios.

Durante a execução e acompanhamento das instalações foi verificado outro tipo de perda que é por incorporação. Este tipo de perda, a princípio, pode ser irrelevante, mas, persistindo em todos os apartamentos de uma edificação pode gerar gastos consideráveis na compra de materiais a mais do que realmente seria necessário. Neste caso, as principais causas para este tipo de perda foram erros durante o encaixe das tubulações e peças de conexões como mostram as figuras 5 e 6, e interferência das tubulações de esgoto e elétrica, já finalizadas, que resultaram na criação de pequenos desvios como mostram as figuras 7 e 8.

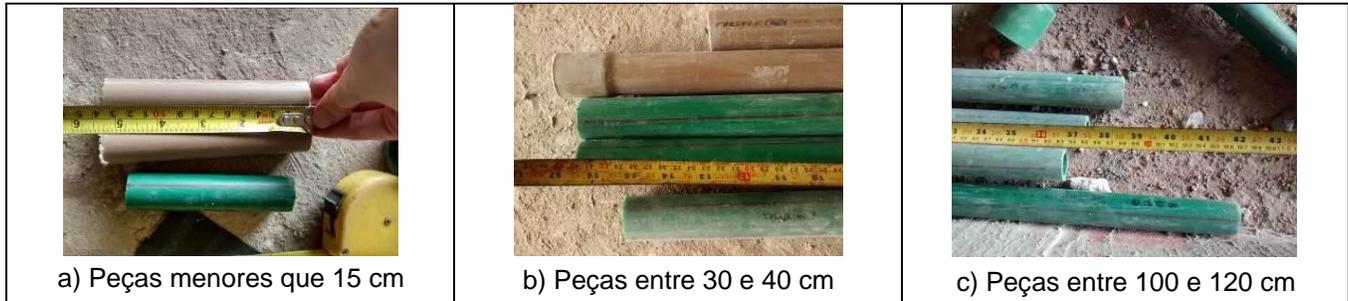
Figura 9(a) e (c) – Tamanhos das sobras dos tubos cortados.

Na figura 9(a) estão as peças que foram consideradas resíduos por apresentarem tamanho menor que 15 cm; na figura 9(b) as peças com tamanho entre 30 e 40 cm ainda consideradas reaproveitáveis e na figura 9(c) as peças com aproximadamente 100 cm, estas consideradas com certeza como reaproveitáveis.

Assim como as peças de ligação, haviam sobras de tubos dispersas no pavimento, algumas foram colocadas em sacos, mas nem sempre eram utilizadas. Para facilitar o levantamento, foram separados 3 grupos de peças cortadas que podem ser identificados nas figuras 9(a) a (c).

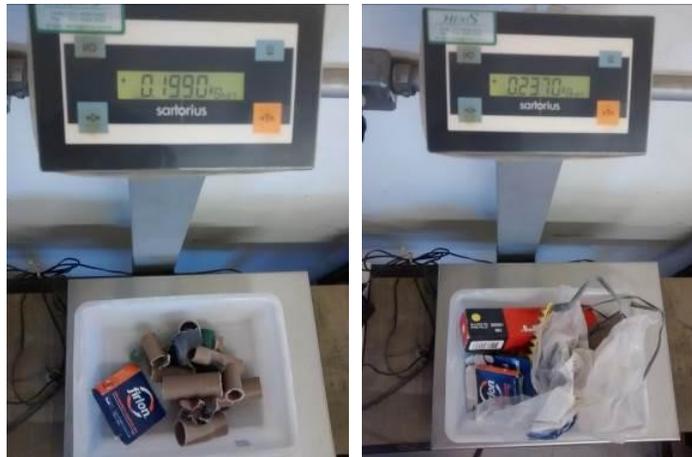
Figuras 10 e 11 – Quantidade de resíduos em quilograma dos apartamentos 3 e 4, respectivamente.

Pelas figuras 10 e 11, conclui-se que o apartamento 4 por ter uma área maior e ter uma quantidade maior de instalações, um banheiro a mais do que o apartamento 3, conseqüentemente apresentou uma quantidade maior de resíduos gerados de 0,237 Kg. O apartamento 3, menor como mencionado, apresentou uma quantidade de 0,199 Kg de resíduos gerados.
