Análise da resistência ao calor e choque térmico de painéis de CLT para uso em sistema de vedação vertical externo (SVVE)

Analysis of resistance to heat and thermal shock of CLT panels for use in external vertical fence system (SVVE)

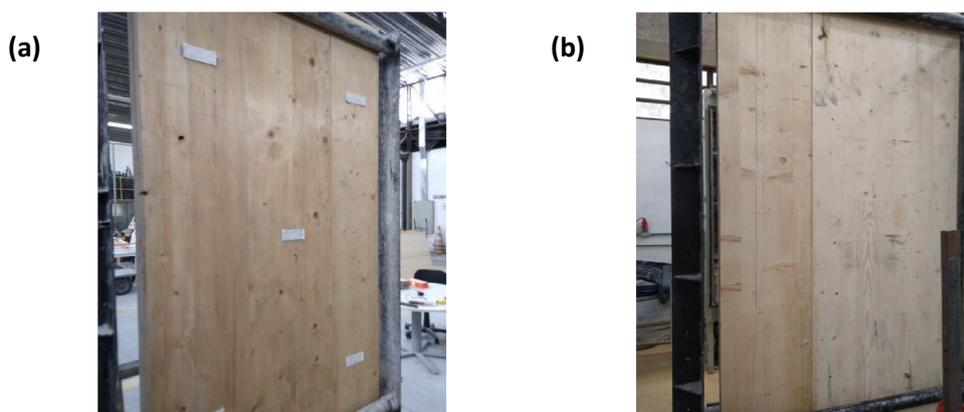
Figura 1: Condição inicial dos exemplares antes da realização dos ensaios, (a) face externa da amostra, será exposta ao calor (b) face interna da amostra, não será exposta ao calor

O ensaio foi realizado nas dependências permanentes do Instituto Tecnológico em Desempenho e Construção Civil (ITT Performance), da Universidade do Vale do Rio dos Sinos (UNISINOS) e foram utilizadas como amostras dois exemplares (E6697-1 e E6697-2) de um sistema de vedação vertical externo (SVVE) com dimensões aproximadas de 120X240 cm (comprimento x altura), sem aberturas (Figura 1).

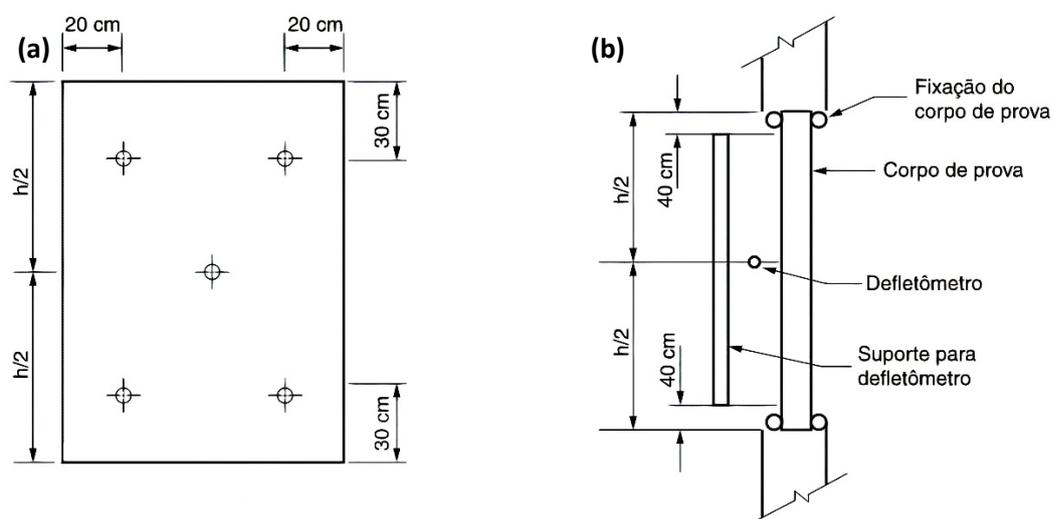
Figura 2: Posicionamento (a) dos termopares na superfície do corpo de prova e (b) do defletômetro

Durante a execução do ensaio, todas as ocorrências na face interna da amostra foram minuciosamente monitoradas. Para medir as temperaturas na face exposta ao calor dos exemplares, foram empregados cinco termopares do tipo K, dispostos de acordo com a disposição apresentada na Figura 2a. O deslocamento horizontal foi avaliado no ponto central da face oposta à incidência de radiação. Conforme estipulado pela NBR 15575-4 (ABNT, 2021)[5], esse deslocamento não pode exceder $h/300$, onde h representa a altura da amostra. Detalhes sobre a instrumentação utilizada podem ser observados na Figura 2b. Nesse contexto, é importante destacar que, de acordo com o presente estudo, o deslocamento horizontal não deve ultrapassar 0,8 cm, obtido através do cálculo $h=2400/300$, o que representa 8 mm. Essa limitação é necessária para assegurar a conformidade com as diretrizes estabelecidas na NBR 15575 (2021)[5] e garantir a qualidade e a segurança do sistema avaliado.

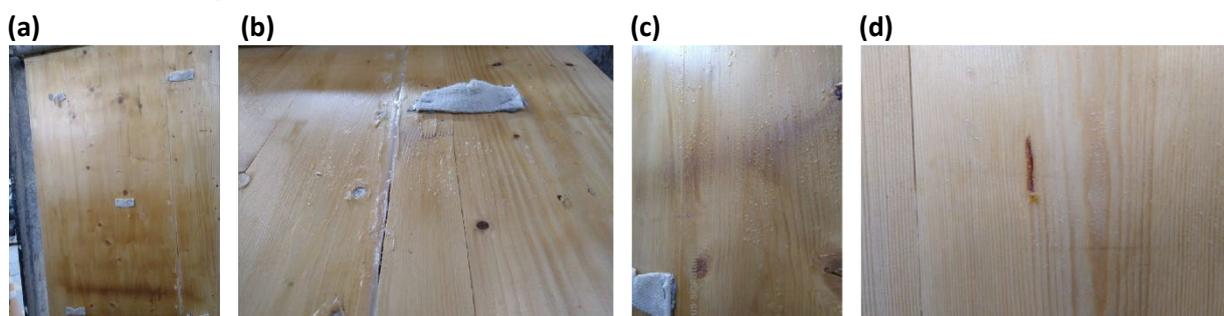
Figura 3: Face externa do E6697-1 após realização do ensaio. (a, c, d) alterações na coloração, (b, c, d) bolhas, (b, d) frestas entre painéis

As principais ocorrências percebidas nas faces externas dos exemplares foram a alteração na tonalidade do material (Figura 3a, c, d e Figura 4a, b, c), o surgimento de bolhas superficiais na camada superficial do revestimento (Figura 3b, c e Figura 4b, c),

e o surgimento de frestas na selagem dos painéis (Figura 3b, d e Figura 4b). Essas alterações não ocorreram nos ensaios de Oliveira (2018)[4], que considerou para a ação do calor e choque térmico, os seus painéis analisados como aptos a serem empregados como vedação vertical externa. Do ponto de vista do deslocamento horizontal, o presente estudo atende ao disposto pela NBR 15575 (ABNT, 2021)[5], contudo as alterações percebidas na sua face externa, podem futuramente promover o surgimento de problemas à sua estrutura.

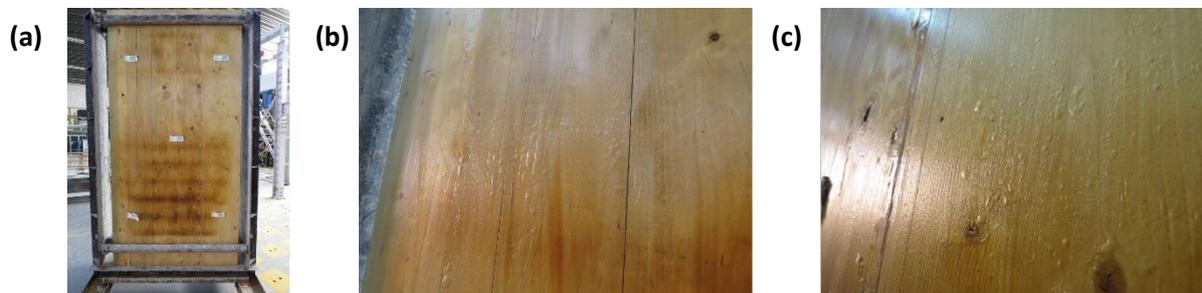
Figura 4: Face externa do exemplar E6697-2 após realização do ensaio. (a, b, c) alterações na coloração, (b, c) bolhas superficiais, (b) fissuras entre painéis
