XIX Encontro Nacional de Tecnologia do Ambiente Construído
ENTAC 2022

Ambiente em uso para isolamento hospitalar: procedimentos para avaliação de desempenho

Environment in use for hospital isolation: procedures for performance evaluation

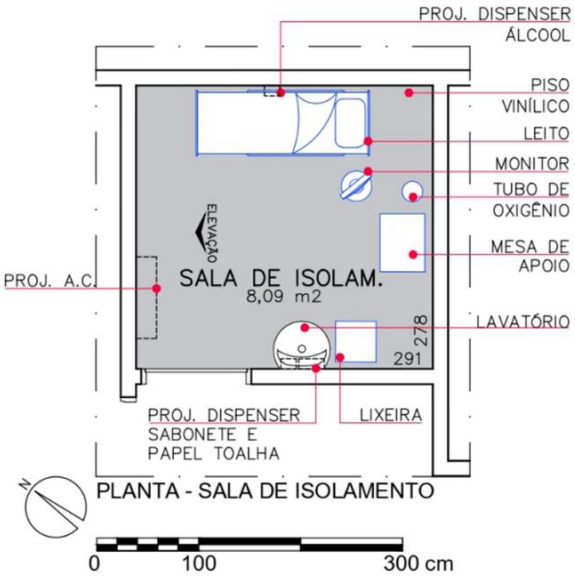
Figura 2: Delimitação da sala de isolamento do gripário do PS do HU USP

No caso da área adaptada para o gripário do HU USP, três das quatro salas de isolamento apresentavam, exclusivamente, sistema de condicionamento de ar do tipo *split high wall* e uma contava com janelas para ventilação natural (Figura 1 e Figura 2).

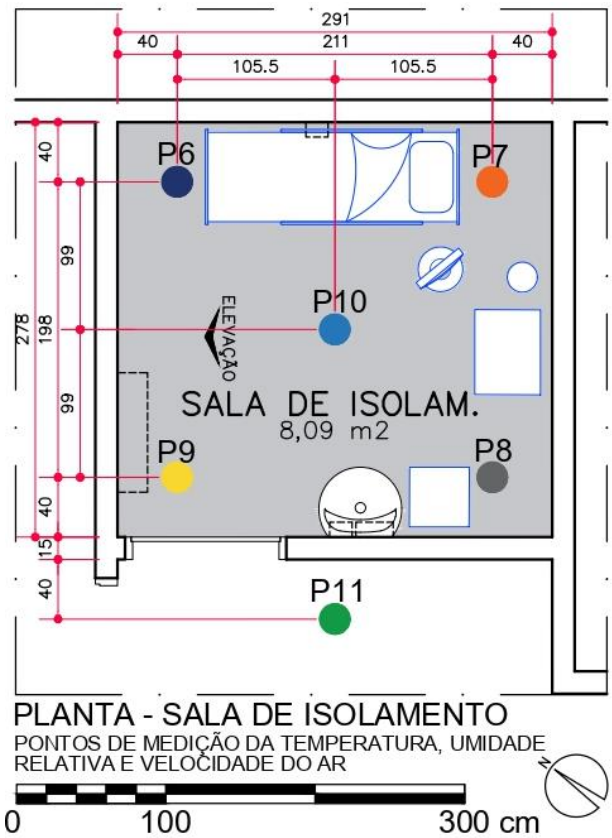
Figura 6: Pontos de medição da temperatura, velocidade e umidade relativa do ar na sala de isolamento

Os HOBO *data loggers* e os sensores de velocidade do ar foram instalados, com o auxílio de tripés, a 1,10 m do piso (altura aproximada de uma pessoa deitada, considerando a altura da maca e do colchão) em 06 pontos da sala (Figura 6) e foram configurados para que registrassem os dados a cada 10 minutos. Assim, foi possível obter os valores de temperatura, velocidade e umidade relativa do ar.

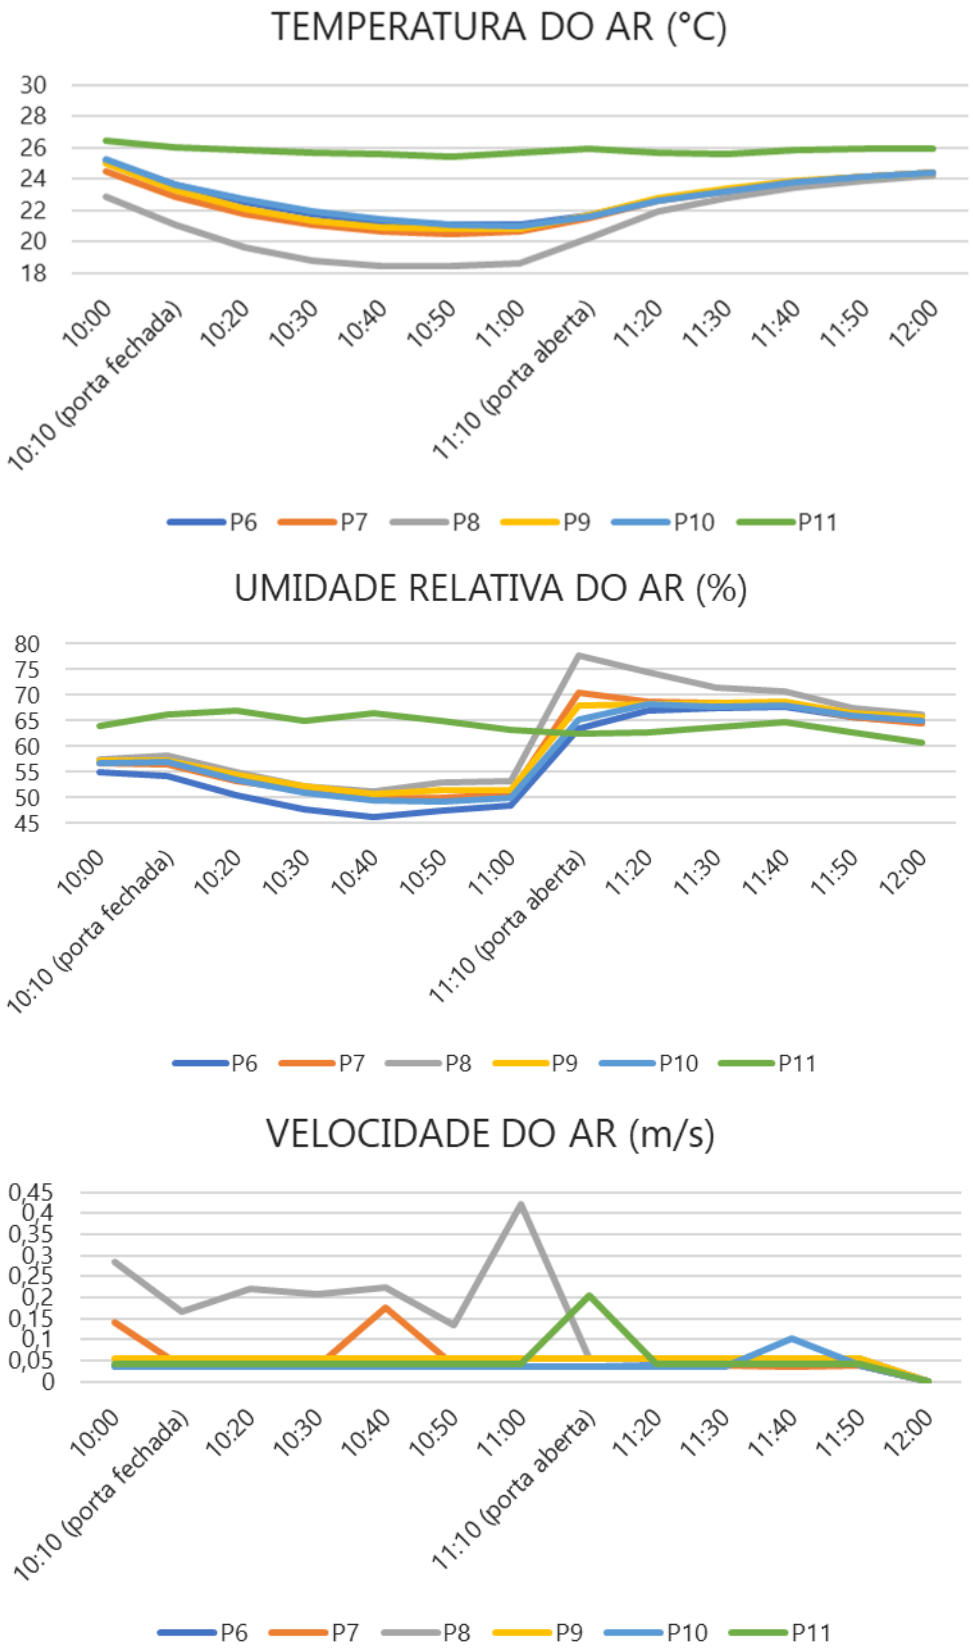
Figura 8: Exemplos de valores obtidos, referentes às condições ambientais da sala de isolamento

Os resultados parciais das medições, realizadas no dia 22 de fevereiro de 2022, são apresentados e analisados a seguir. Nesse dia, o céu encontrava-se aberto e a temperatura e a umidade relativa do ar externo eram de 28,2 °C e 59,4 % respectivamente. Em relação aos dados de temperatura e umidade relativa do ar na sala, percebeu-se que o ar-condicionado do tipo *split* e o fechamento e a abertura da porta interferiram, significativamente, nos valores obtidos (Figura 8).

Após o fechamento da porta, às 10h10, os valores de temperatura (°C) e de umidade relativa do ar (%) iniciaram-se em torno de 23 °C e de 57 % para os pontos internos à sala (P6 a P10) e de 26 °C e 66 % para o ponto externo à sala (P11) (Figura 6 e Figura 8). Após 50 minutos de medições, os valores estavam em torno de 20 °C e de 51 % para os pontos internos e para o ponto externo (P11) mantidos em 26 °C e 63 %. Assim, nota-se que o aparelho de ar condicionado contribuiu para a diminuição dos valores de temperatura e de umidade relativa do ar no interior do ambiente. A porta da sala de isolamento foi aberta às 11h05, o que ocasionou o aumento dos valores de temperatura e de umidade relativa do ar na sala, conforme a Figura 8. Após 50 minutos de medições, observou-se que os valores dos pontos internos ao ambiente foram de cerca de 24 °C e de 65 % e do ponto externo de 26 °C e de 61 %.

Em relação à velocidade do ar medida nos seis pontos, observou-se que os maiores valores foram obtidos no ponto P8, provavelmente pelo fluxo de ar proveniente do aparelho de ar condicionado estar direcionado a essa região da sala. Para os demais pontos, os valores obtidos, geralmente, estavam abaixo de 0,15 m/s (Figura 8), ou seja, abaixo da faixa de medição recomendada pelo instrumento utilizado, que varia de 0,15 m/s a 10 m/s. Às 11h10, logo após a abertura da porta, o ponto externo (P11) apresentou velocidade de 0,205 m/s, no entanto, nas medições seguintes, o ponto assumiu valores menores que 0,15 m/s (Figura 8).

-	Temperatura do ar: O ar-condicionado contribuiu para o controle da temperatura (Figura 8).	Deve ser mantida entre 20 °C e 24 °C [5]. Exigência de dispositivo indicador de temperatura [5].	A abertura e o fechamento da porta influenciaram significativamente nos resultados das medições.

-	Umidade relativa do ar: O ar-condicionado contribuiu para a redução dos valores obtidos (Figura 8).	Umidade relativa do ar de, no máximo, 60 %, limitada a um intervalo de umidade absoluta de 4 g/kg e 10,6 g/kg [5]. Exigência de dispositivo indicador de umidade [5].
