ACESSIBILIDADE COMO REQUISITO DE QUALIDADE AMBIENTAL: UM ESTUDO EM PATRIMÔNIO HISTÓRICO

De acordo com o supracitado, este artigo foi realizado no sentido de contribuir com as discussões sobre o tema qualidade ambiental em Patrimônio Histórico, baseando-se na Avaliação Pós-Ocupação (APO) do Teatro Municipal Severino Cabral.

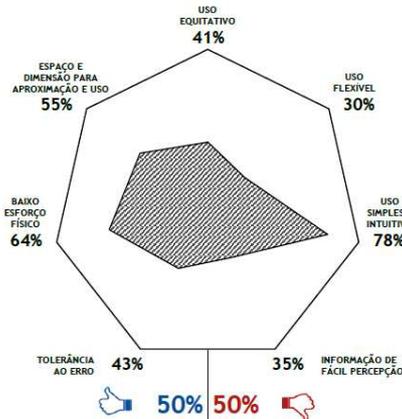
Figura 2: Gráfico radar com os resultados da verificação da universalidade no Teatro Municipal Severino Cabral

Pode-se verificar, através do gráfico radar, apresentado na Figura 2, que o Teatro Municipal Severino Cabral atende aos Princípios de Desenho Universal (PDU) apenas de forma parcial. Avaliando-se os diferentes elementos da construção da edificação, observa-se que, em termos gerais, os princípios do “uso simples e

intuitivo” e “baixo esforço físico” foram considerados satisfatórios. Contudo, os princípios de “informação de fácil percepção”, “uso flexível” e “tolerância ao erro” foram muitas vezes negligenciados; esses números expressam que na edificação a opção de escolha dos usuários no que se refere às preferências e habilidades individuais e as informações sobre os espaços e atividades são bastante limitadas. Analisando-se comparativamente verifica-se através da avaliação realizada na Planilha de Avaliação de Acessibilidade a ausência de sinalização tátil e sonora em diferentes ambientes, o que corrobora com os dados obtidos.

Para Preiser e Smith (2011), quando os PDU referentes ao “uso flexível” e “informação de fácil percepção” não são devidamente considerados na elaboração dos projetos arquitetônicos, ocorre redução nas opções de uso, dificultando a confiabilidade para os usuários e as informações necessárias às pessoas não são facilmente identificadas.

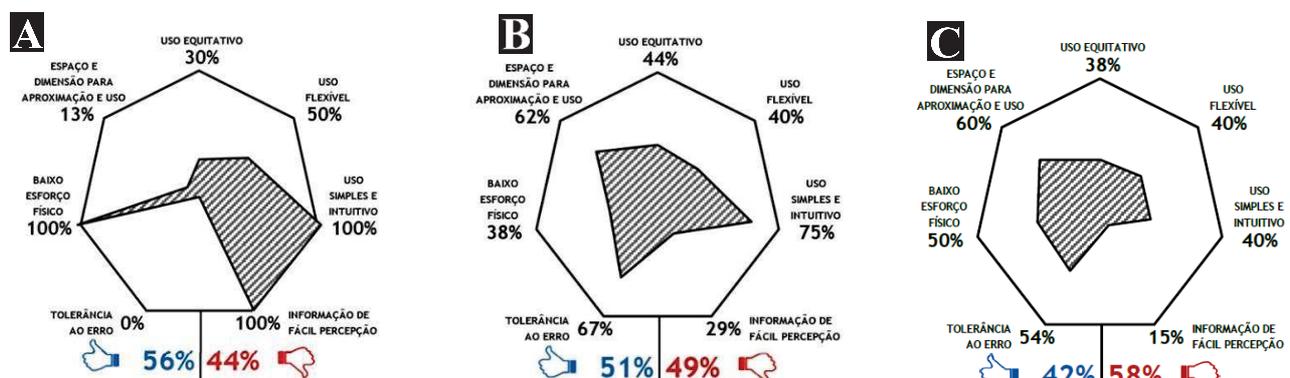
Figura 3: Gráfico radar com os resultados da verificação da Universalidade no mobiliário (A), espaço confinado (B) e circulação (C).

Estudando individualmente a universalidade nos elementos da construção, observa-se que o mobiliário da edificação (Figura 3 A) atende a 56% dos PDU, contudo, existe uma grande variabilidade nos percentuais de cada princípio. Verifica-se que, enquanto o “baixo esforço físico”, “informação de fácil percepção” e “uso simples e intuitivo” foram plenamente atendidos, princípios como “tolerância ao erro” e “espaço e dimensão para aproximação e uso” praticamente não foram levados em consideração. Analisando esses dados constata-se que o design do mobiliário não minimiza os riscos e consequências adversas de acidentes; fato verificado através da aplicação da planilha, onde constatou-se que as mesas não são arredondadas e a bancada da recepção apresenta dimensionamento inadequado, dificultando a comunicação com as pessoas em cadeira de rodas ou de baixa estatura.

Observa-se, na Figura 3 B, que o item espaço confinado atende em 51% aos PDU, considerando que

No que se refere a circulação, observa-se, na Figura 3 C que, de maneira geral, os PDU não foram atendidos de forma satisfatória. De forma individual a maioria dos princípios apresentaram valores inferiores a 50%, considerando que os princípios relacionados a “informação de fácil percepção” e “uso equitativo” foram os menos atendidos; pois como verificado através da Planilha de Avaliação de Acessibilidade, a edificação apresenta pouca autonomia para deslocamento dos usuários, não existe sinalização tátil ou visual, não existem informações em relevo, sonora ou braille. Os projetos que seguem o princípio “uso equitativo” possibilitam meios adequados para o uso dos ambientes de forma mais igualitária, levando-se em consideração as diversas habilidades dos usuários, evitando assim segregação.

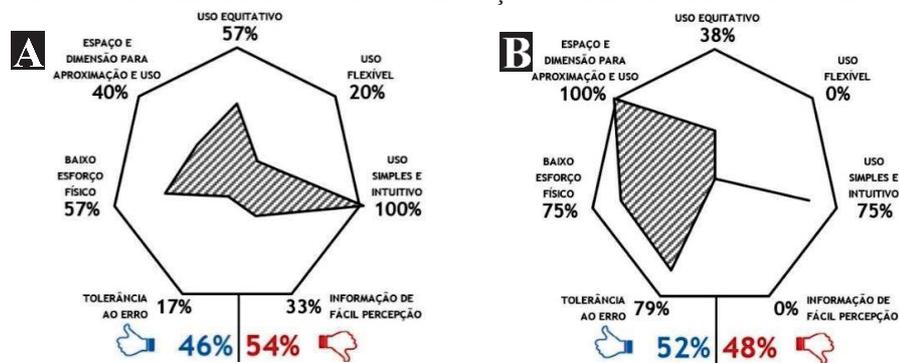
Figura 4: Gráfico radar com os resultados da verificação da Universalidade no desnível (A) e aberturas (B)

Avaliando-se o item desnível do Teatro verifica-se que, em termos gerais, os PDU não foram atendidos e houve significativa variação nos percentuais de cada princípio (Figura 4 A). Observa-se que os princípios de “uso simples e intuitivo” foram plenamente atendidos enquanto que “tolerância ao erro”, “uso flexível” e “informação de fácil percepção” estão muito abaixo do ideal. No que se refere a “tolerância ao erro” esse percentual é resultado, em parte, devido à ausência de corrimão com duas alturas nas circulações verticais no acesso a edificação conforme verificado através da Planilha de Avaliação de Acessibilidade, prejudicando a mobilidade das pessoas em cadeira de rodas ou com baixa estatura.

Na Figura 4 B observa-se que, em termos gerais, os PDU referentes a Universalidade das aberturas foram parcialmente atendidos; princípios como: “espaço e dimensão para aproximação e uso”, “tolerância ao erro”, “baixo esforço físico” e “uso simples e intuitivo” obtiveram elevada pontuação. Contudo, verifica-se que o “uso flexível” e “informação de fácil percepção” foram totalmente desconsiderados. Fato verificado principalmente devido a não existência de opção de escolha e de informações claras para os diferentes usuários.
