**Barreiras físicas à acessibilidade de um museu: Avaliação Pós-
Ocupação do Museu da Imagem e do Som de Alagoas**
*Barreras físicas a la accesibilidad de un museo: evaluación posterior a
la ocupación del Museo de Imagen y Sonido de Alagoas*
*Physical barriers to the accessibility of a museum: Post-Occupancy
Evaluation of the Museum of Image and Sound of Alagoas*

Conforto Ergonômico e Qualidade Ambiental / Comodidad ergonómica y calidad ambiental /
Ergonomic Comfort and Environmental Quality

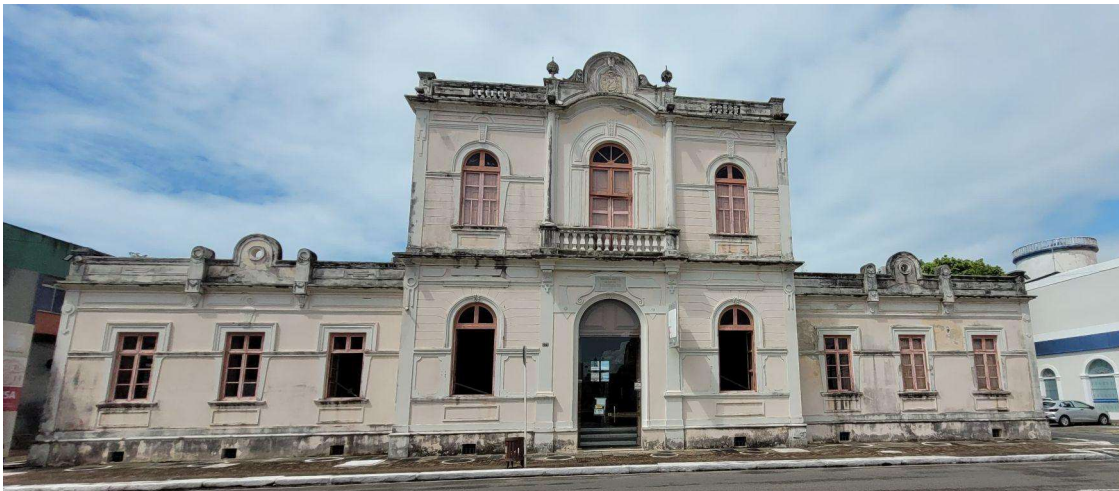
Figura 1: Fachada frontal do Museu da Imagem e do Som de Alagoas.

A edificação secular possui dois pavimentos (Figura 1): o pavimento térreo, destinado ao salão de exposição permanente, copa/lanchonete e banheiros, além dos ambientes de acesso restrito a funcionários, como diretoria, sala de restauro, reserva técnica e subestação (não analisados neste artigo); e o pavimento superior, onde localiza-se o auditório. Uma escada e um elevador fazem a
