DIAGNÓSTICO DE MANIFESTAÇÕES PATOLÓGICAS DE FACHADAS DE UMA RESIDÊNCIA DE DOIS PAVIMENTOS NA CIDADE DE PASSO FUNDO - RS¹

GATTERMANN, L., Universidade Federal do Rio Grande do Sul, email: liliany.silva@imed.edu.br;
MASUERO, A. B., Universidade Federal do Rio Grande do Sul, email:
angela.masuero@ufrgs.br; NOVELLO, M., Universidade Federal do Rio Grande do Sul, email:
marines.novello@imed.edu.br; SANTOS, M., Universidade Federal do Rio Grande do Sul, email:
mariana.santos@imed.edu.br

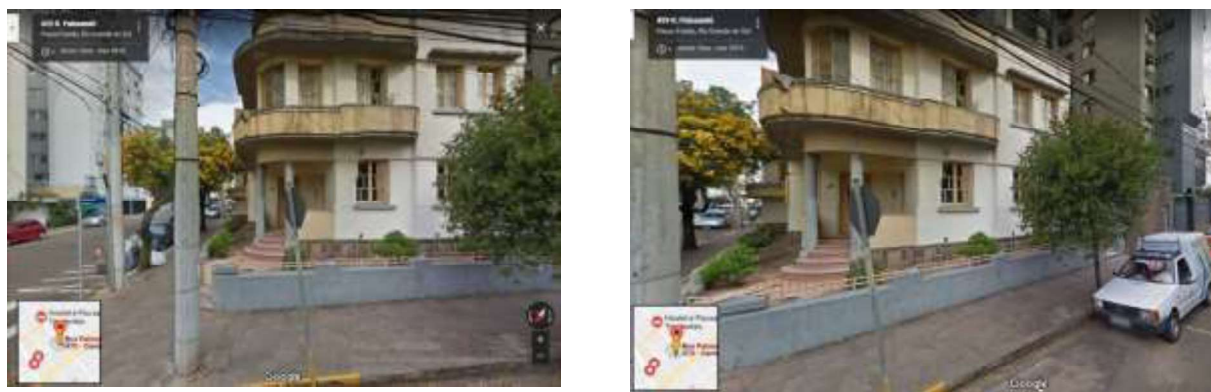
Figuras 3 e 4: Vista frontal da edificação em estudo – Rua Paissandú, n° 470, esquina com a Rua Tiradentes – Passo Fundo/RS

A edificação em estudo está exposta a diferentes tipos de degradação, relacionadas ao clima, biodeterioração, vesículas, umidade do solo e de problemas em sistemas complementares, tráfego, poluição, localização e pela própria vida útil da edificação que, conforme estudo histórico, foi construída em 1946. As falhas encontradas no entorno de todas as fachadas foram muito semelhantes, diferindo somente na intensidade devido à presença de alguns fatores que impulsionaram sua expansão (como orientação solar, por exemplo), sendo as mesmas descritas na análise de
