IDENTIFICAÇÃO DA ORIGEM DE MANIFESTAÇÕES PATOLÓGICAS DETECTADAS EM ASSISTÊNCIA TÉCNICA¹

CHAGAS, L. L., Universidade Federal de Goiás, email: ll.chagas@hotmail.com; BRANDSTETTER, M. C. G. O., Universidade Federal de Goiás, email: mariacarolina.brands@gmail.com

¹ CHAGAS, L. L.; BRANDSTETTER, M. C. G. O. Identificação da origem de manifestações patológicas detectadas em assistência técnica. In: ENCONTRO NACIONAL DE TECNOLOGIA DO AMBIENTE CONSTRUÍDO, 17., 2018, Foz do Iguaçu. **Anais...** Porto Alegre: ANTAC, 2018.

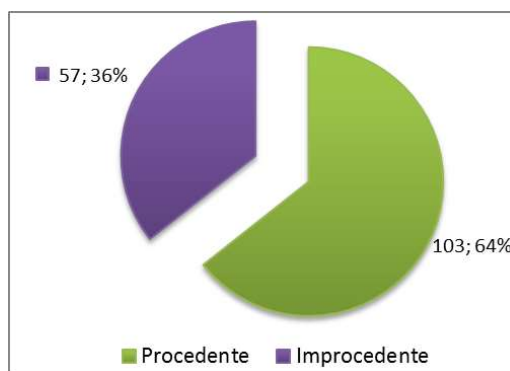
Figura 1 – Problemas relatados procedentes e improcedentes

Foram relatados 160 problemas sendo 64% procedentes e 36% improcedentes, conforme apresentado na Figura 1.

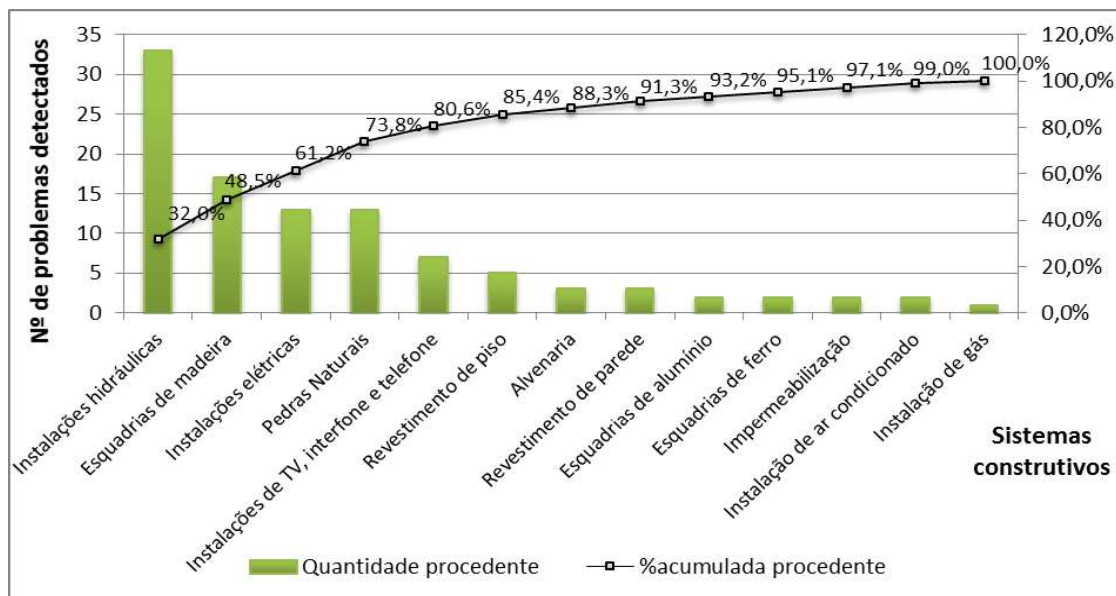
Figura 2 – Gráfico de Pareto das solicitações procedentes

A Figura 2 apresenta o Gráfico de Pareto da distribuição dos problemas procedentes classificados em 13 principais grupos de sistemas construtivos.

Cinco grupos abrangem 80,6% dos problemas totais procedentes, sendo 32,0% referentes apenas às instalações hidráulicas-sanitárias.

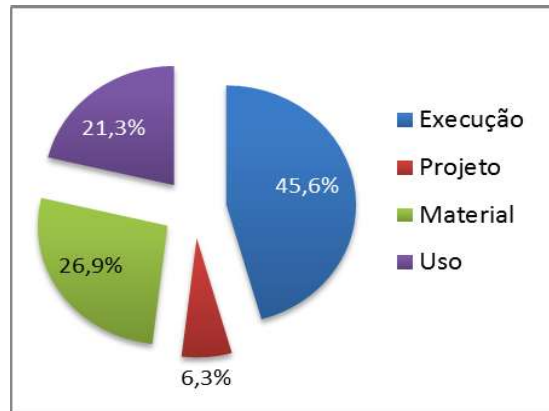
Figura 3 – Origem das manifestações patológicas detectadas em assistência técnica

A análise da origem das manifestações patológicas neste estudo encontrou que as falhas na fase de execução são responsáveis por 45,6% das manifestações patológicas identificadas em assistência técnica, seguidas de falhas de material, devido ao uso e devido ao projeto, como é mostrado na Figura 3.

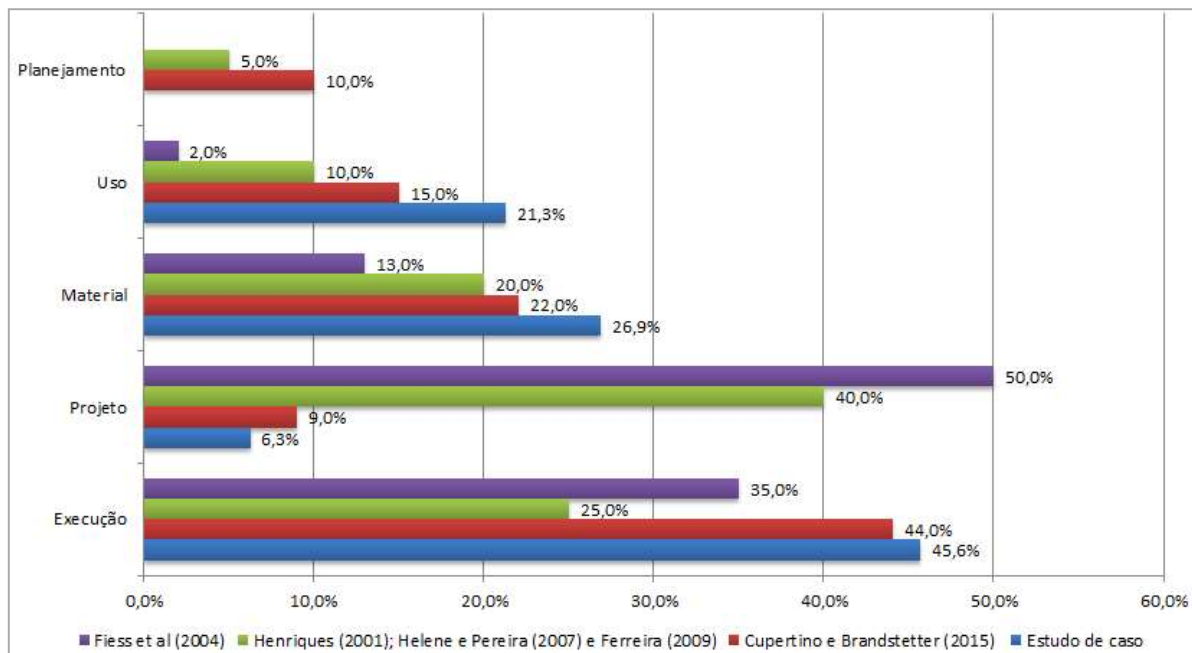
Figura 4 – Comparação da origem das manifestações patológicas detectadas em assistência técnica com valores obtidos em outros estudos

A análise gráfica da Figura 9 ilustra um comparativo dos resultados obtidos na presente pesquisa e as outras pesquisas do referencial bibliográfico.

Os resultados obtidos nessa análise se assemelham aos resultados obtidos por Cupertino e Brandstetter (2015) e destoam dos dados de outras literaturas, em especial quanto ao percentual das falhas associadas à projeto e à execução. É importante observar que a origem das manifestações patológicas identificadas nesses outros estudos ocorre por uma metodologia diferenciada que não é através da análise das solicitações de assistência técnica ou são estudos estrangeiros que avaliam edificações com técnicas construtivas diferentes das comumente utilizadas no Brasil. Para um maior aprofundamento

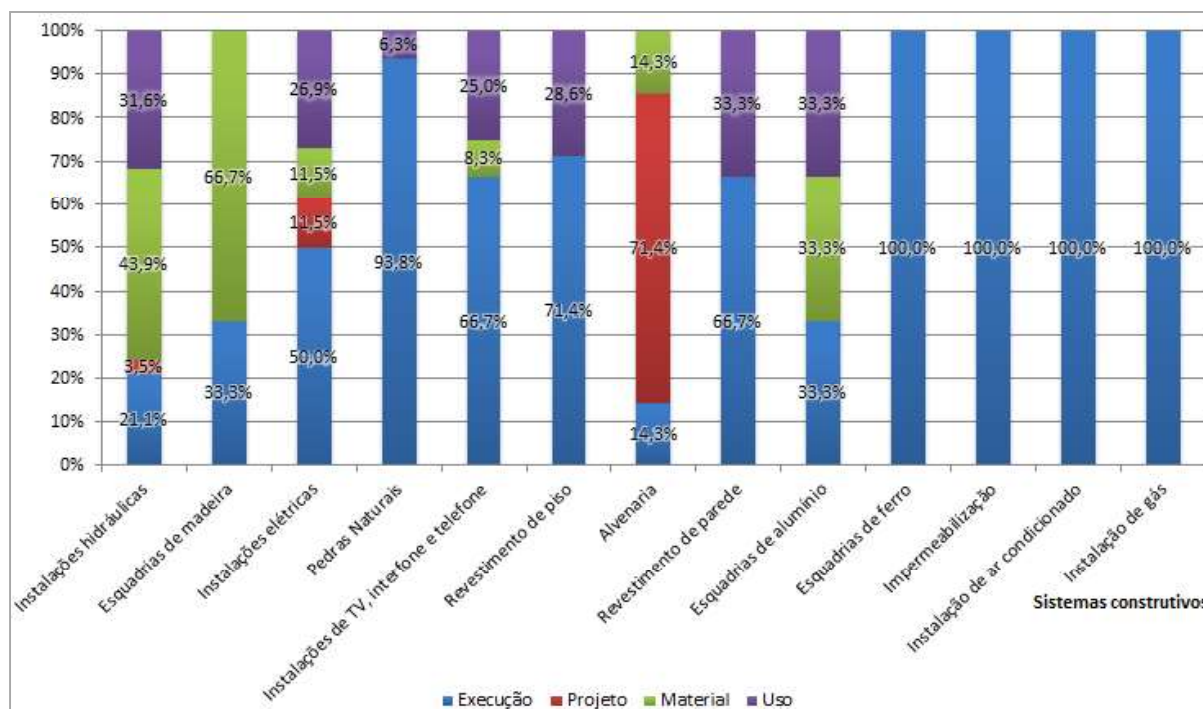
Figura 5 – Origem das manifestações patológicas detectadas em assistência técnica para cada grupo de sistemas construtivos

As anomalias causadas por falhas de execução possuem um grande percentual na maioria dos sistemas construtivos. As manifestações patológicas decorrentes de falhas de projeto aparecem com predominância no agrupamento de alvenaria com 71,4%, seguido das instalações elétricas, 11,5% e hidráulicas, 3,5%.

As manifestações patológicas causadas por falhas de projeto nesses sistemas construtivos podem estar relacionadas à falta de especificações de materiais ou especificação de materiais inadequados, ausência de projetos complementares, detalhamentos e *as built*. No grupo de alvenarias, esse percentual elevado de anomalias originadas por falhas de projeto pode estar relacionado à ausência de projetos de alvenaria e fachada que preveem os procedimentos e cuidados para evitar fissuras.
