UTILIZAÇÃO DE VANT NOS PROCESSOS DE INSPEÇÃO DE FACHADAS DE UM EDIFÍCIO¹

TONDELO, P., Universidade Federal de Santa Catarina, e-mail: ptondelo@gmail.com;
BARTH, F., Universidade Federal de Santa Catarina, e-mail: ferbarth@arq.ufsc.br

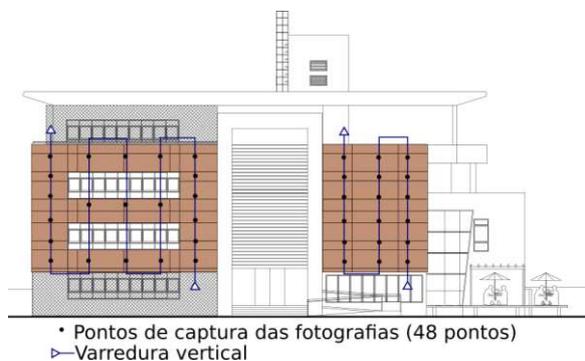
Figura 5 – Alocação da varredura e distribuição dos pontos na fachada Leste

As Figuras 5 e 6 apresentam duas das quatro fachadas inspecionadas e exemplificam como alocou-se a varredura e distribuiu-se os pontos de captura das fotografias na envoltória do edifício. Devido a geometria dos planos de fachada, adotou-se a varredura vertical. Quanto à distribuição dos pontos, utilizou-se como referência as dimensões das placas fenólicas, adotando-se, respectivamente, 1,22 m e 3,07 m como distância vertical e horizontal entre os pontos. Com relação ao posicionamento do drone em referência ao plano de fachada, adotou-se a medida padrão 0,8 m.

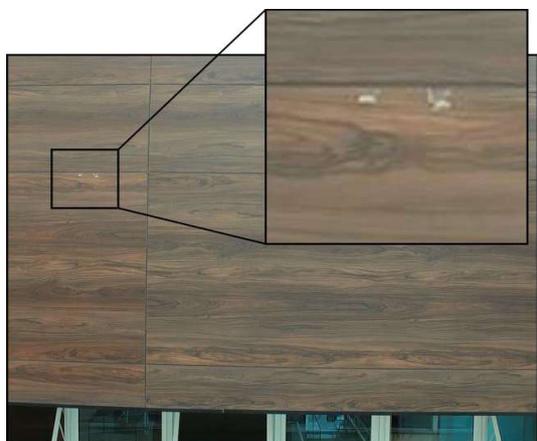
a) Foto obtida a partir capturas de imagens no vídeo

As inspeções foram realizadas em um único dia, 07.11.2017. Primeiramente testou-se duas técnicas obtenção das fotografias: a primeira caracterizou-se pela filmagem da fachada e posterior obtenção das fotografias por meio de capturas de imagens (*frames*) do vídeo; e a segunda técnica caracterizou-se pelo voo seguido de paradas para obtenção das fotografias. O primeiro modo de obtenção das fotografias se mostrou menos eficiente que o segundo em virtude da baixa resolução das imagens gerada pelo vídeo. As Figuras 7 (a) e 10 (b) apresentam os resultados comparativos das duas técnicas
