AVALIAÇÃO DA QUALIDADE CONSTRUTIVA DE HABITAÇÕES DO PROGRAMA MINHA CASA MINHA VIDA EM JUIZ DE FORA: O caso do Residencial Miguel Marinho¹

MENDES, M. P., Universidade Federal de Juiz de Fora, email: matheus.mendes@engenharia.ufjf.br; ZAMBRANO, L. M. A., Universidade Federal de Juiz de Fora, email: zambranoleticia@gmail.com; KOPSCHITZ, P., Universidade Federal de Juiz de Fora, email: pedrokop@terra.com.br

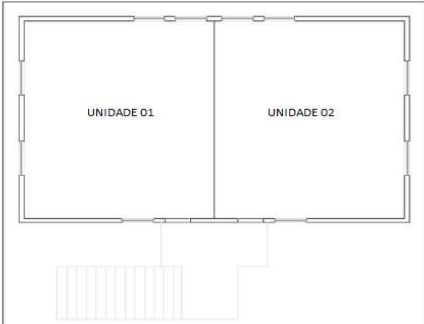
Por fim, uma análise foi feita para apontar a predominância de certos problemas construtivos de acordo com o pavimento da unidade (Figura 5). A maioria das manifestações patológicas relacionadas à estrutura, como trincas e rachaduras na alvenaria estrutural, foram encontrados nos pavimentos superiores, causadas provavelmente pela maior exposição da laje do segundo pavimento ao calor, gerando maior dilatação das paredes. Além disso, outro problema mais frequente no segundo andar é aquele relacionado a cobertura, explicado pela ocorrência dos destelhamentos já mencionados acima.
