DIAGNÓSTICO DE FALHA NO SISTEMA PREDIAL DE ÁGUAS PLUVIAIS DE UM PRÉDIO HISTÓRICO ATRAVÉS DO USO DE TERMOGRAFIA DE INFRAVERMELHO¹

SOCOLOSKI, R. F., Universidade Federal do Rio Grande do Sul, email: rafaella_socoloski@hotmail.com; ZANINI, C. M., Universidade Federal do Rio Grande do Sul, email: camila.zanini@ufrgs.br; NUNES, R. B., Universidade Federal do Rio Grande do Sul, email: raquel.buttow@ufrgs.br; ZUCCHETTI, L., Universidade Federal do Rio Grande do Sul, email: laiszucchetti@yahoo.com.br; MASUERO, A. B., Universidade Federal do Rio Grande do Sul, email: angela.masuero@ufrgs.br

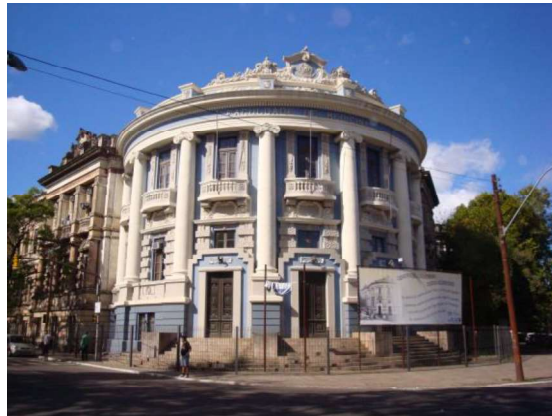
Figura 1 – Edificação histórica analisada

Neste contexto, este trabalho apresenta um método utilizado para o diagnóstico de falha existente no sistema predial de água pluvial de um prédio histórico (figura 1), buscando o mínimo de intervenção possível, uma vez que o problema visível ocorria no sistema de vedação vertical externo (SVVE) da edificação, caracterizado pela infiltração e escoamento de água da chuva na parte interna do ambiente, que conta com adornos e detalhes construtivos
