XIX Encontro Nacional de Tecnologia do Ambiente Construído ENTAC 2022

Resistência ao fogo de sistema de vedação vertical estrutural com núcleo de poliestireno expandido

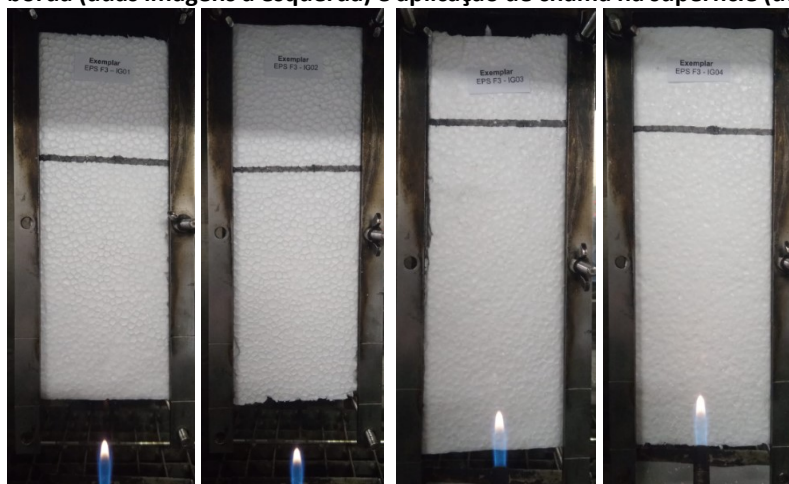
Figura 3: Exemplares utilizados no ensaio de ignitabilidade, sendo: aplicação de chama na borda (duas imagens à esquerda) e aplicação de chama na superfície (duas imagens à direita)

O ensaio de ignitabilidade foi realizado para a compreensão do comportamento do material quando exposto ao fogo direto como, por exemplo, no caso da ocorrência de fissuras no revestimento. Sua execução ocorreu de acordo com a metodologia normativa, utilizando quatro exemplares, dois em situação de borda e dois em situação de superfície. Na Figura 3 estão apresentadas as amostras anteriormente a realização do ensaio.

da chama com o material, mas não houve sustentação desta. Isso pode ser atribuído, possivelmente a ativação do hexabromociclododecano (HBCD), composto retardante de chamas utilizado na produção do EPS [17]. Além do fato, que o material possui baixa densidade, tendo rápida ignição, contribuindo para o crescimento inicial do incêndio, porém, sua massa não se mantém para auxiliar na propagação das chamas [2]. Esse comportamento, foi verificado durante o ensaio, pois, não houve a sustentação e propagação da chama pelo material além do permitido pela norma, mesmo com a ocorrência da degradação deste. Na Figura 9 está apresentado o aspecto final dos exemplares.

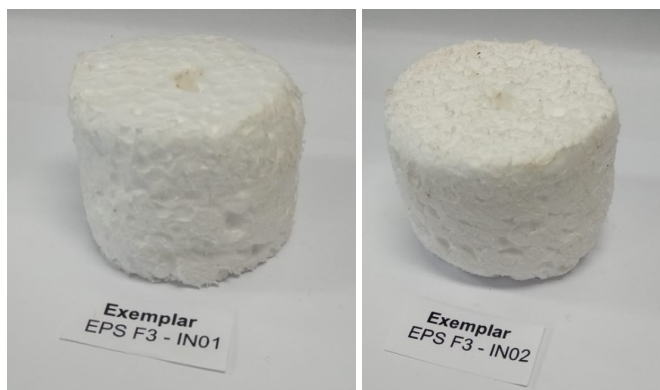
Figura 4: Exemplares utilizados no ensaio de incombustibilidade

material), e o segundo exemplar foi submetido diretamente a temperatura de degradação constatada na primeira amostra, para verificar se haveria a ignição do material ou somente degradação e perda de massa. A mudança de procedimento foi necessária pois o EPS degrada instantaneamente ao ser aproximado do forno na temperatura de ensaio convencional (750°C). Os exemplares utilizados nesse ensaio estão apresentados na Figura 4.

Na realização do ensaio de incombustibilidade, foi observado que ambos os exemplares de EPS ensaiados não apresentaram combustão, mas sim degradação térmica. Isso se deve, possivelmente, a inclusão de HBCD ou à falta de O_2 , impossibilitando a sua combustão [17]. Ainda, estudos indicam que para a ocorrência de Flashover, o material deve estar exposto a uma temperatura de aproximadamente $490^{\circ}C$, possibilitando assim, sua autoignição [2]. A temperatura em que ocorreram as degradações das amostras foi de aproximadamente $210^{\circ}C$, ocorrendo apenas seu derretimento.

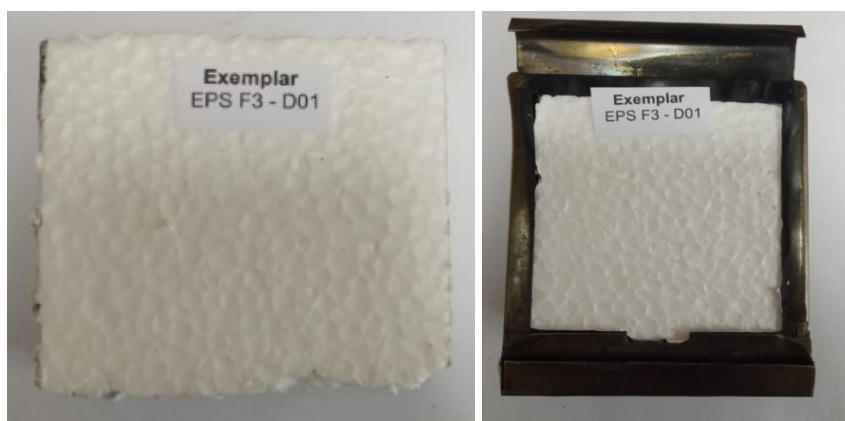
Figura 5: Exemplares utilizados no ensaio de Densidade óptica de Fumaça - ASTM E662

Apesar da amostra não se tratar de um material de acabamento, identificou-se a necessidade de verificar-se a quantidade de fumaça que seria emitida caso o material entrasse em contato com uma fonte de calor. Sendo necessária a realização do ensaio de densidade óptica de fumaça. Atualmente, as normativas de resistência ao fogo não avaliam sistemas em relação a quantidade de fumaça gerada, porém normas referentes a reação ao fogo dos materiais de acabamento exigem esse controle. O procedimento seguiu a ASTM E662 [9] sem alterações em sua metodologia. Na Figura 5 estão apresentados os exemplares utilizados para a realização do ensaio.

A partir do ensaio de densidade óptica de fumaça, constatou-se que, assim como os outros ensaios de reação ao fogo, o EPS degradou e houve transmitância de 99%, ou seja, não houve produção excessiva de fumaça.

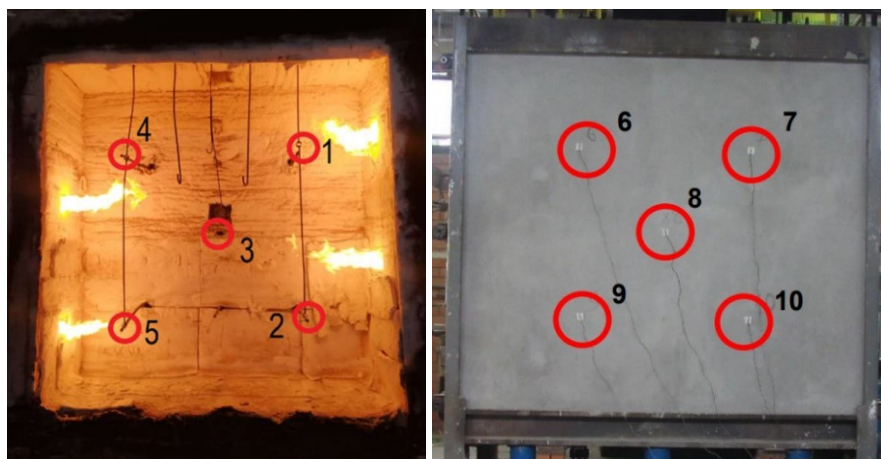
Figura 2: Localização dos termopares internos (à esquerda) e externos (à direita)

Quanto a análise do isolamento térmico, foram medidas as temperaturas na face não exposta ao fogo com os termopares apresentados na Figura 2. Considera-se que o sistema teve desempenho satisfatório neste quesito se não for constatado aumento de temperatura, na face não exposta, acima da temperatura inicial, superior em média a 140 °C e em qualquer ponto a 180 °C. Assim como o critério de integridade, há a reprovação quanto ao isolamento térmico se o sistema perder sua capacidade portante.

Observa-se que o sistema apresentou isolamento térmico na maior parte do ensaio, mantendo a temperatura da face não exposta em torno de 24 °C, provavelmente devido ao EPS e a argamassa serem bons isolantes térmicos [15][16]. Mas quando iniciado o aumento excessivo das deformações e exposição do núcleo, coincidindo com o aumento das fissuras aos 14 minutos, houve o aumento de temperatura. Porém, os aumentos de temperatura não foram suficientes para ultrapassar os limites normativos.
