XIX Encontro Nacional de Tecnologia do
Ambiente Construído
ENTAC 2022

Obra de arte especiais: ensaios não destrutivos em estruturas de concreto armado de diferentes idades

Caracterizou-se os concretos de três pontes de idades diferentes (94, 62 e 4 anos) no estado de Minas Gerais, com foco na durabilidade e manutenção. Levantou-se a documentação e os elementos construtivos, analisou-se visualmente e por ensaios não destrutivos (pacometria, carbonatação e esclerometria) os concretos das três pontes. Identificou-se as condições de deterioração, as características ambientais em que estão inseridas (o efeito da idade e da agressividade) em correlação com a carbonatação e esclerometria do concreto. Constatou-se o comprometimento da durabilidade, ocasionada pelo elevado grau de carbonatação, insuficiência de espessura de cobertura das armaduras e deficiência nas propriedades mecânicas.

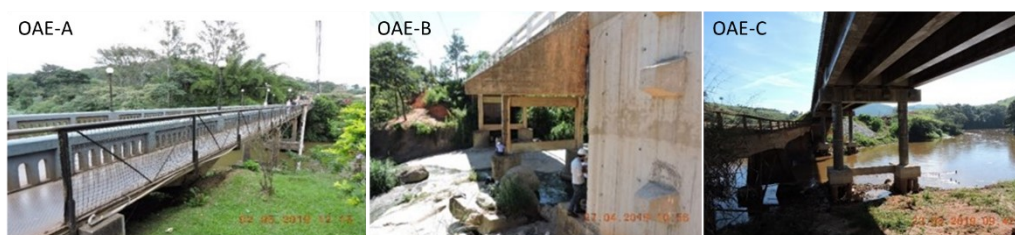
III) **OAE-C:** Ponte Belo Vale, localizada sobre o Rio Paraopeba e inaugurada em 2018 (Figura 1), possui 11,218 m x 8,50 m, largura útil pista (m) igual a 7.30, sendo construída em concreto armado revestida com pavimento asfáltico; possui passeio/calçada para pedestres em concreto pré-fabricado com largura de 1,40 m. A mesoestrutura é constituída de encontros nos extremos da ponte e nos apoios intermediários é composta por pilares de seção retangular constante; vigas pré-moldadas; transversina de concreto armado ligada à laje painel maciço. A infraestrutura é formada por blocos retangulares de coroamento. Os blocos são apoiados em estacas raiz.

Figura 1: Obras de artes especiais (OAEs) estudadas.
