XIX Encontro Nacional de Tecnologia do Ambiente Construído ENTAC 2022

Estanqueidade à água em esquadrias de alumínio: uma proposta de verificação

Water tightness of aluminum frames: evaluation proposal

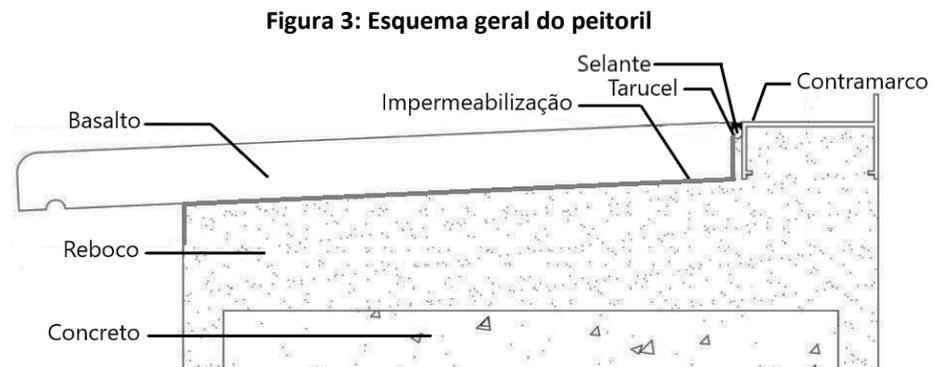
A importância de o basalto ficar igual e/ou abaixo do nível do contramarco (figura 3) é garantir que a água infiltrada retorne com o caimento da pedra e não fique isolada sem ter como retornar e acabe encontrando caminho para a face interna da alvenaria, causando vazamento e infiltração de água na parede.
