# XIX Encontro Nacional de Tecnologia do Ambiente Construído ENTAC 2022

## Avaliação da Acessibilidade em Campus Universitário

Accessibility Evaluation on a University Campus

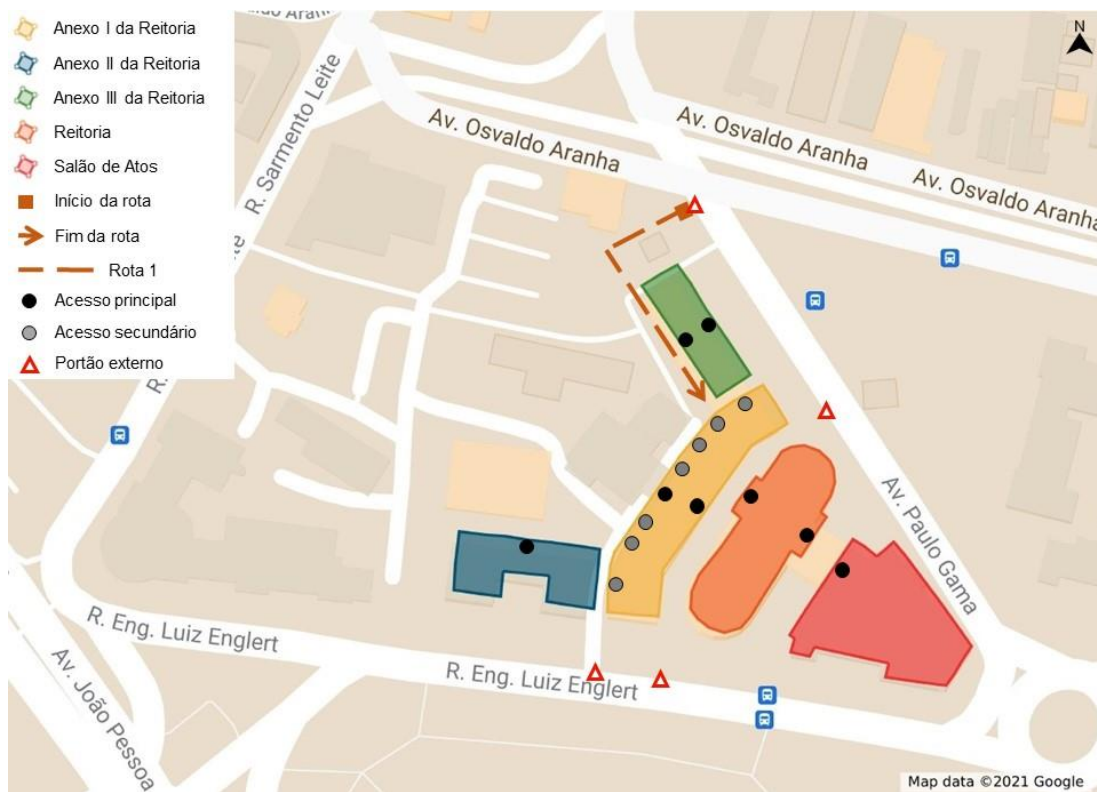
Figura 9: Rota 1

Com cerca de 860 m<sup>2</sup>, prolongando-se por 93 m e partindo do primeiro portão da Avenida Paulo Gama, o qual é acessado apenas por pessoas, a rota 1 contorna duas laterais do Anexo III da Reitoria até chegar em frente ao Anexo I da Reitoria (Figura 9).

De um total de 37 itens aplicáveis à rota, 20 atenderam os critérios do *checklist* e 17 não atenderam. Destes, 1 refere-se a área de circulação e manobra, 10 a circulação horizontal, 2 a rampas, 3 a degraus e escadas fixas e 1 a acessos.

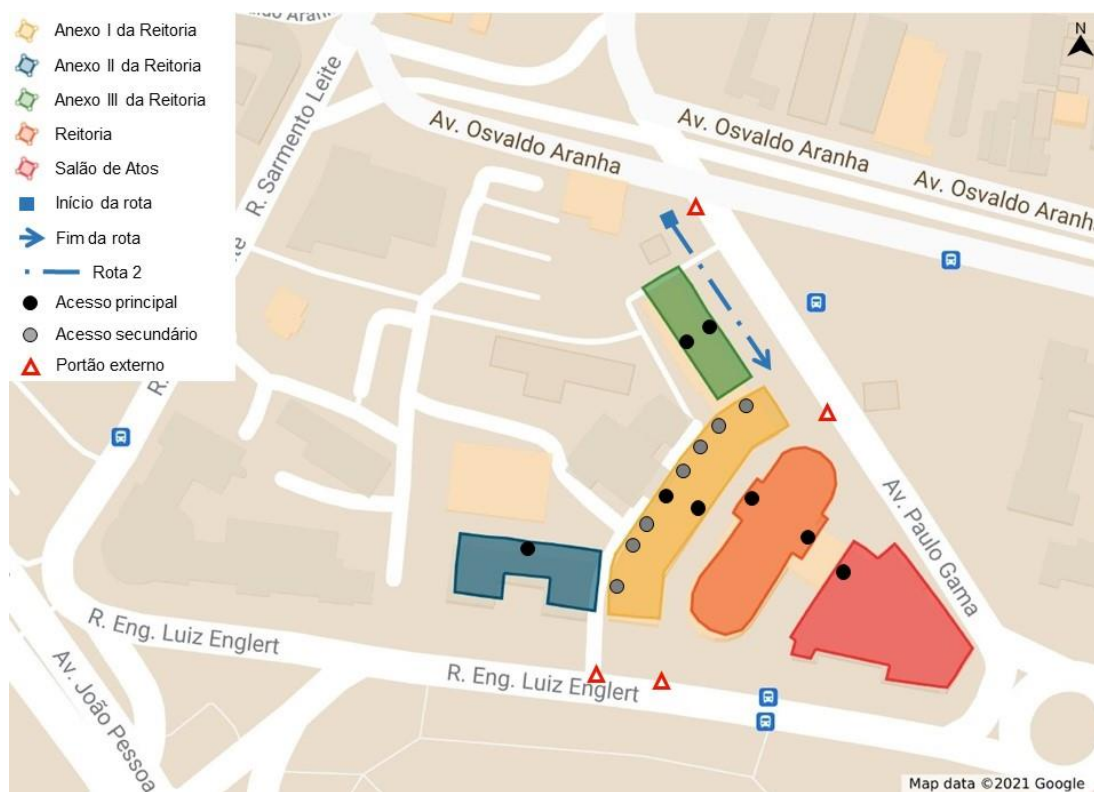
Figura 10: Rota 2

O trajeto seguiu paralelamente a Avenida Paulo Gama e a segunda lateral do Anexo III da Reitoria até encontrar a primeira aresta do Anexo I da Reitoria (Figura 10).

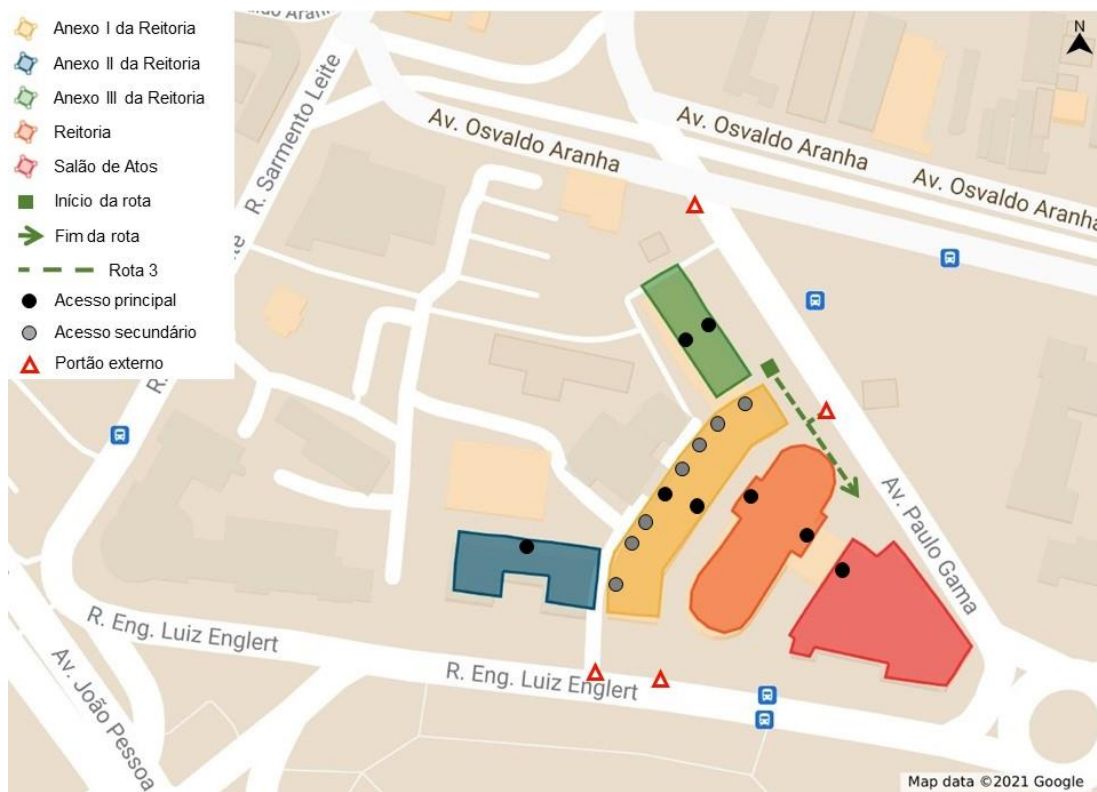
**Figura 11: Rota 3**

Percorrendo as laterais norte do Anexo I da Reitoria e da Reitoria, a rota 3 passou pelo segundo portão da Avenida Paulo Gama, o qual é acessado tanto por veículos quanto por pessoas, e terminou no espaço em frente ao Salão de Atos e ao prédio da Reitoria depois de uma pequena passagem próxima ao portão externo do Campus (Figura 11).

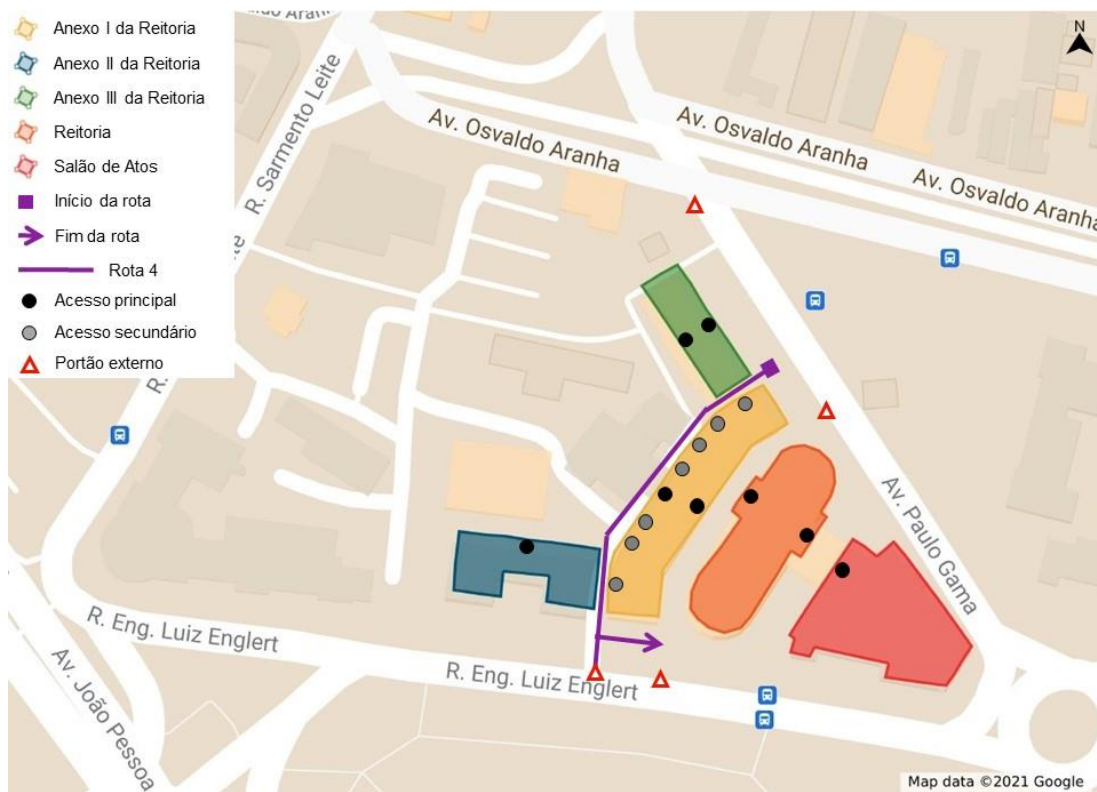
**Figura 12: Rota 4**

A rota 4 compreendeu duas laterais do Anexo I da Reitoria, com o sentido de caminamento da Avenida Paulo Gama em direção ao primeiro portão da Avenida Eng. Luis Englert, prolongando-se por 164 m (Figura 12).

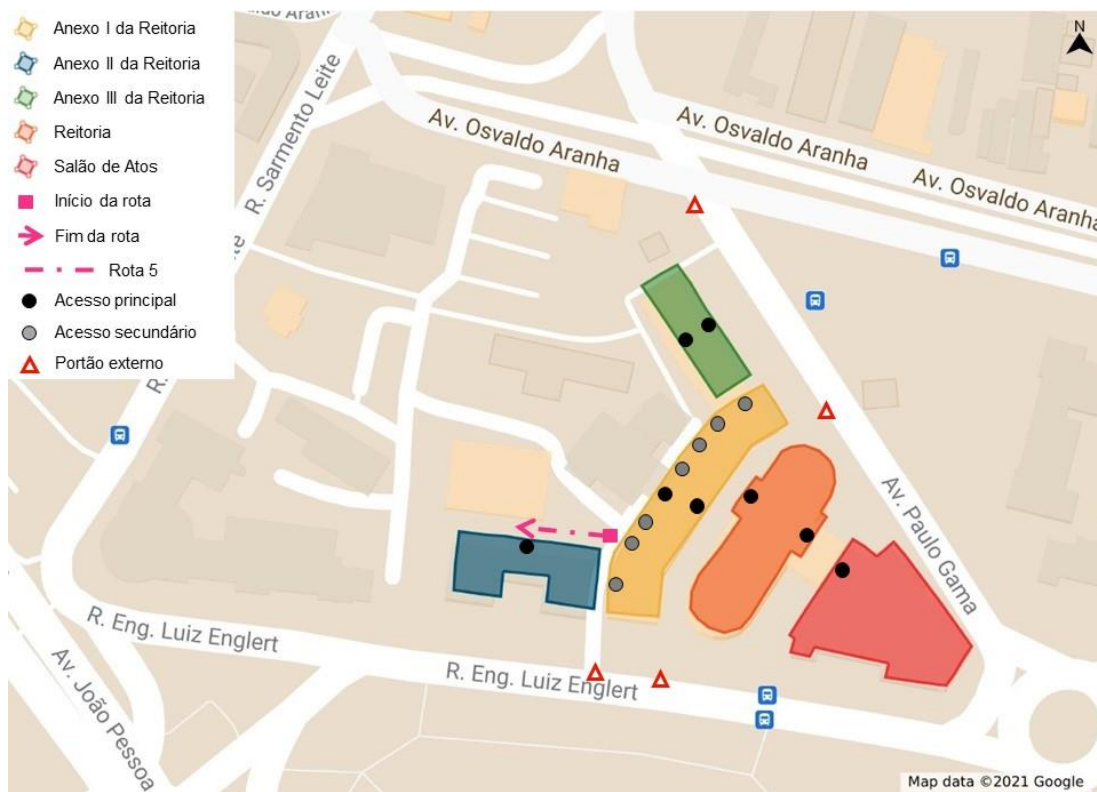
**Figura 13: Rota 5**

Acessada pelo norte ou pelo sul da rota 4, a rota 5 seguiu em direção a entrada do Anexo II da Reitoria (Figura 13).

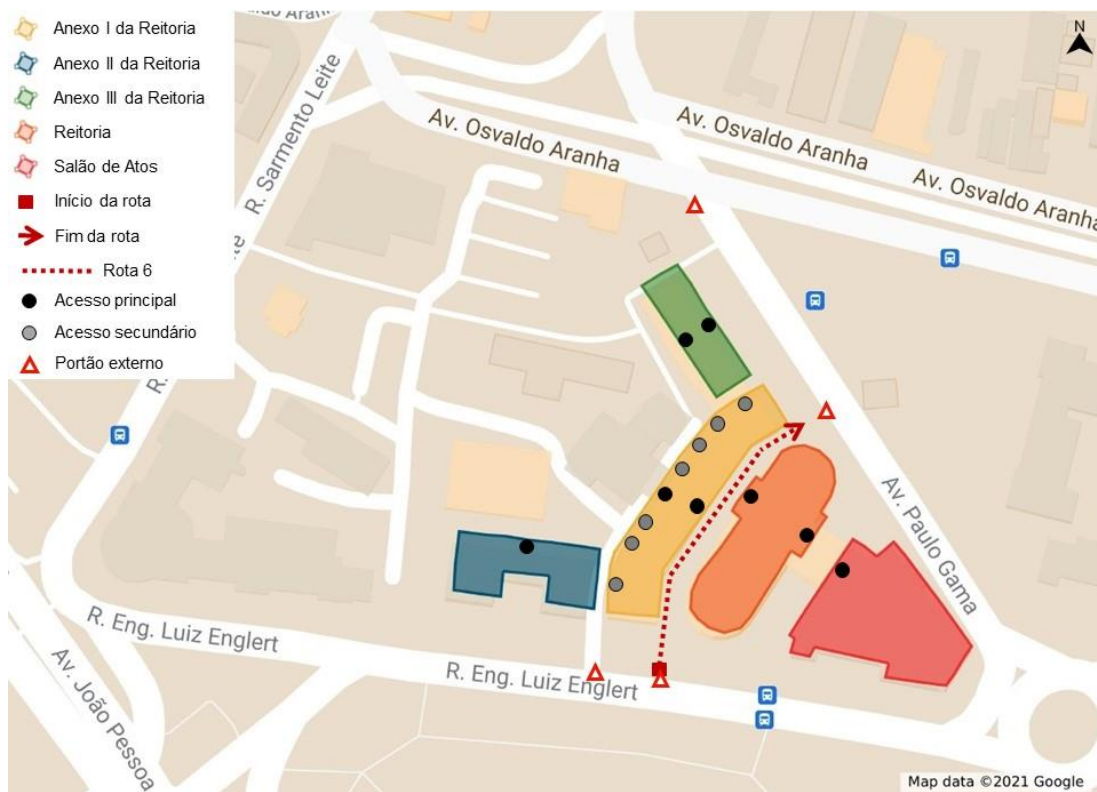
Figura 14: Rota 6

Com 115 m de prolongamento, a sexta rota compreendeu a lateral entre os prédios do Anexo I da Reitoria e da Reitoria, com o sentido de caminamento da Avenida Eng. Luis Englert em direção à Avenida Paulo Gama (Figura 14).

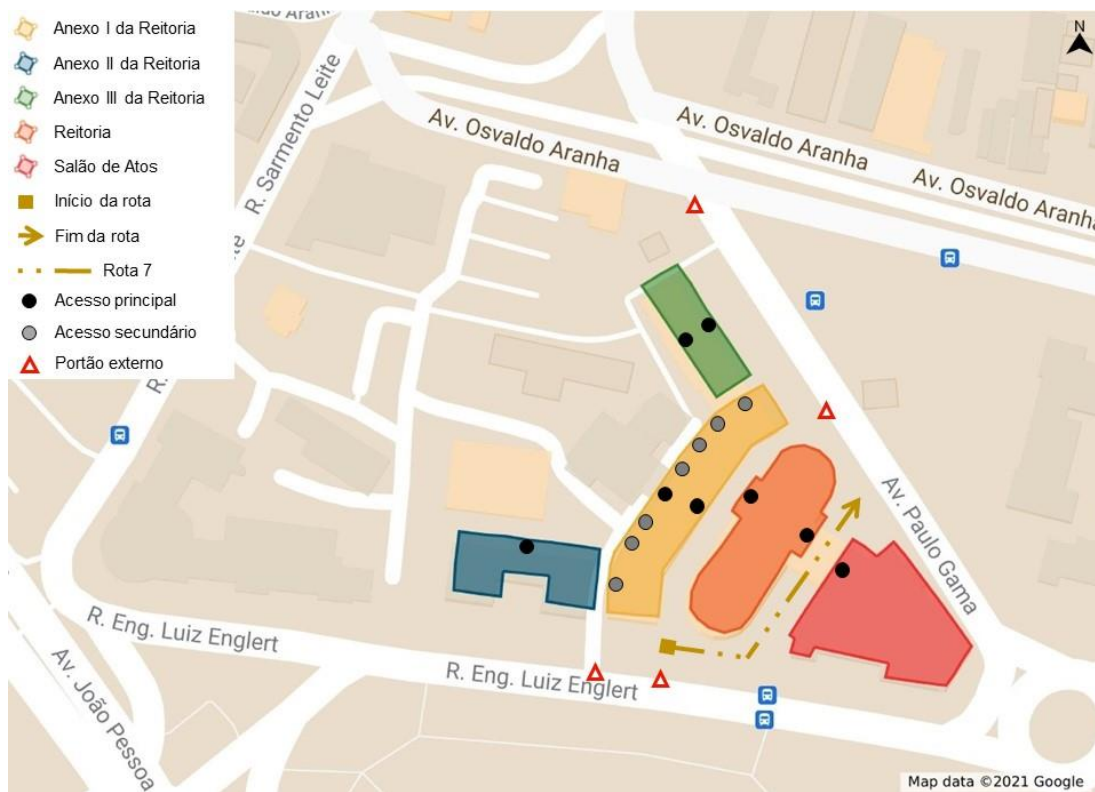
**Figura 15: Rota 7**

A rota 7 iniciou após o segundo portão da Avenida Eng. Luis Englert, contornando a lateral sul do prédio da Reitoria e seguindo em direção ao espaço localizado entre o prédio da Reitoria e o Salão de Atos, em frente à Avenida Paulo Gama (Figura 15).

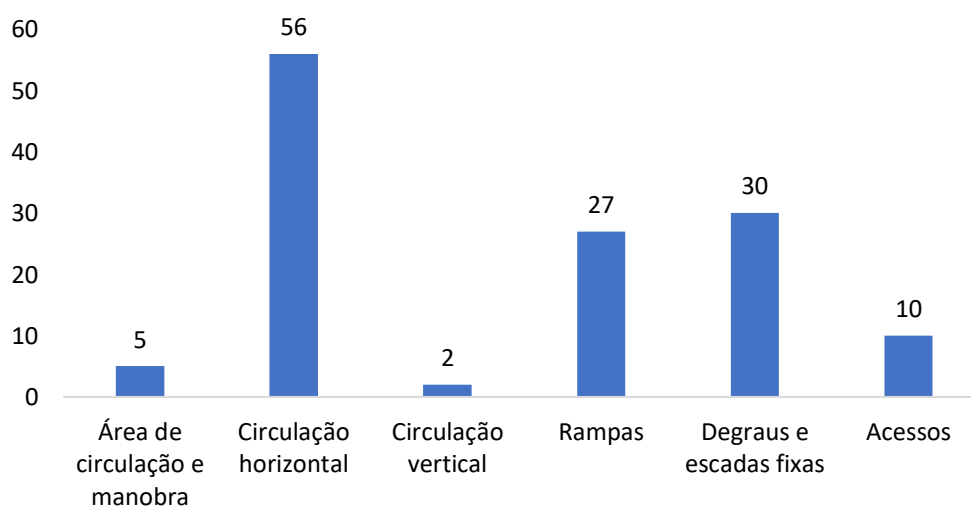
**Gráfico 2: Total de itens não atendidos em cada critério avaliado no *checklist***

Quanto aos itens não atendidos, o Gráfico 2 exibe o somatório para os critérios avaliados.

No item área de circulação e manobra, observou-se a ausência de proteção contra queda nas rotas 1 e 4. Já nas rotas 5 e 7, respectivamente, há menos de 0,90 m disponíveis para passagem de cadeirantes considerando o avanço das folhagens de plantas dispostas no passeio. No patamar inferior da rampa de acesso ao Salão de Atos o piso apresentou uma irregularidade a 0,96 m da rampa. Os fatos podem dificultar a realização de manobras com cadeira de rodas com conforto e autonomia, além de comprometer a segurança de quem circula nesses espaços (Figura 16).

Entre as oportunidades de melhoria destaca-se o estudo de materiais mais adequados para os passeios e a substituição do revestimento de basalto e modelos de grelhas atualmente empregados, bem como a adequação de rampas, degraus e escadas fixas considerando aspectos de dimensionamento e segurança. Da mesma forma, a definição de uma rota de circulação guiada por sinalização tátil direcional e a instalação de sinalização tátil de alerta podem oferecer um uso autônomo e seguro do espaço para deficientes visuais ou com baixa visão.
