ENTAC 2024

Sistema construtivo em solo-cimento autoadensável: desempenho térmico e patologias

Self-compacting soil-cement construction system: thermal performance and pathologies

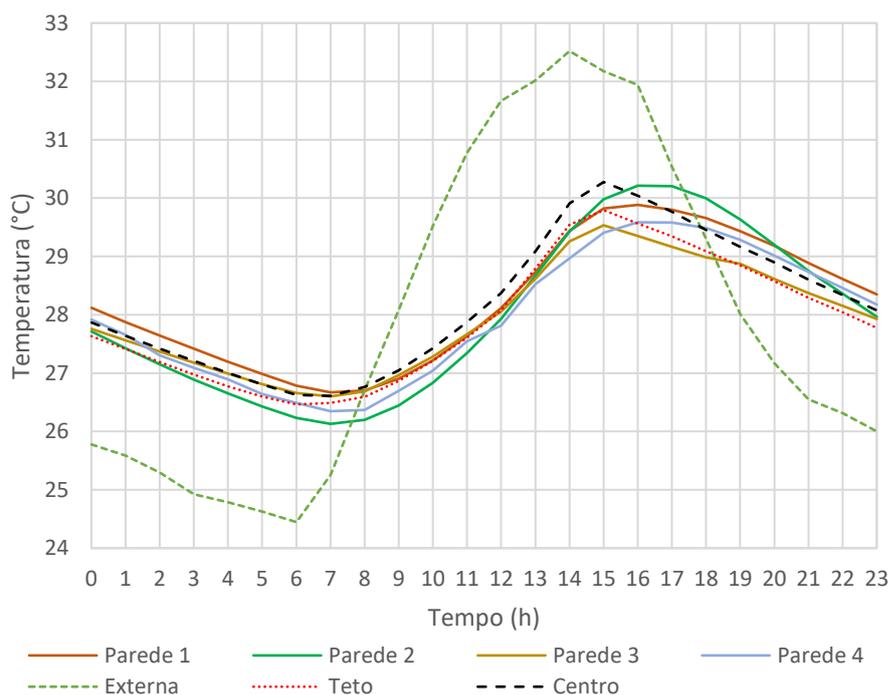
Figura 6: Temperaturas médias horárias

A temperatura externa apresentou mínimo e máximo de 24,5 e 32,5°C às 6 e 14h, respectivamente, com amplitude de 8,1°C (Figura 6). As temperaturas mínima e máxima interna foram de 27,6 e 31,2°C às 7 e 15h, respectivamente, com amplitude de 3,6°C. O amortecimento e atraso térmicos observados são de 1,3°C e 1h, respectivamente, inferior ao recomendado na norma [11].

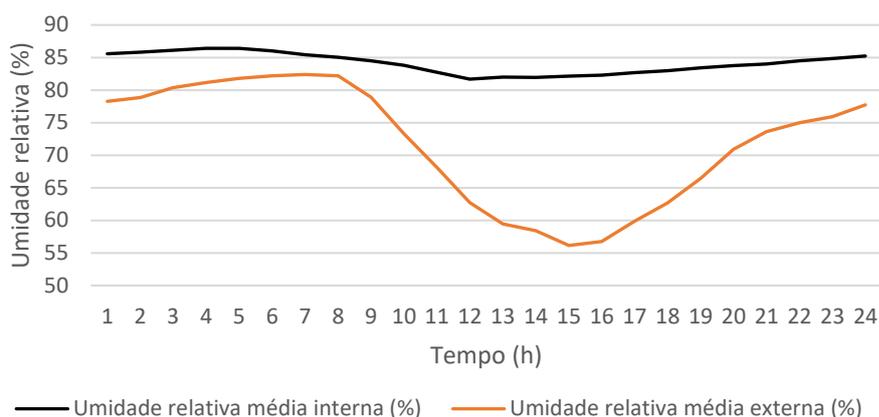
Figura 8: Umidades relativas médias horárias

A umidade dentro do protótipo, em todos os horários, permaneceu superior à externa. Além disso, enquanto a umidade externa varia durante o dia, no interior do protótipo permanece entre 80% e 90%, valores relativamente altos, mostrando que o ambiente retém a umidade. Importante ressaltar que o período de medição foi realizado no verão, época de maior índice pluviométrico na região da pesquisa. Os valores altos de umidade do protótipo podem explicar o surgimento de mofo.

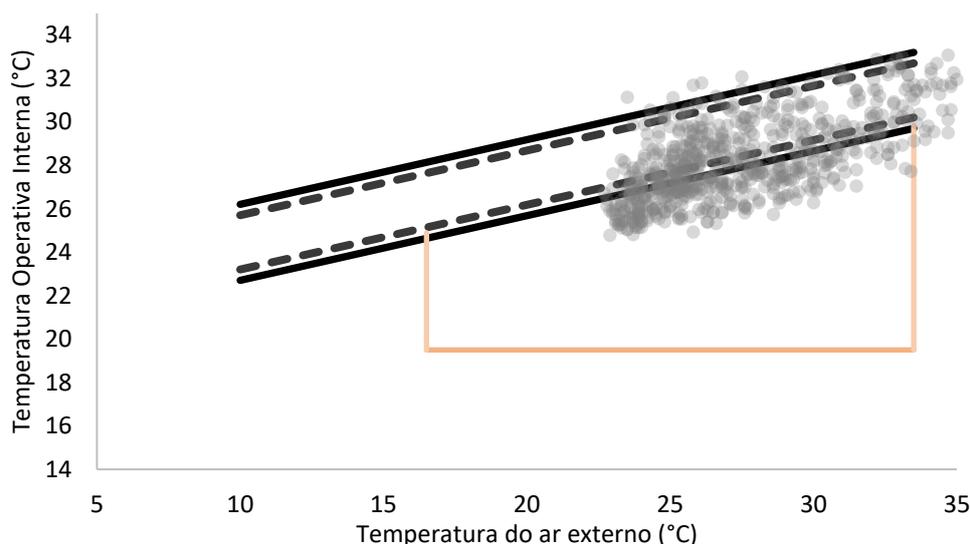
Figura 10: Faixa de temperatura operativa aceitável para ambientes naturalmente ventilados

Constatou-se que em 44,32% das horas dentro do ambiente naturalmente ventilado, 80% dos usuários apresentam sensação de conforto térmico. Já a aceitabilidade de 90% dos usuários ocorreu em 28,19% das horas. Durante todo o período de medição ocorreram no total 51 horas de desconforto térmico, sendo 5,92% do total medido (Tabela 2).

A zona de adaptação da vestimenta (clo) é a condição em que o usuário está em desconforto, entretanto se torna aceitável devido a possibilidade de ajuste da vestimenta. Caso a temperatura operativa interna seja superior a 19,5 °C, ao mesmo

tempo em que a temperatura média do ar externo exceda 16,5 °C, a zona de adaptação ao clo, proposta pela área laranja da Figura 10, deve ser utilizada nesses casos. Sendo assim, o novo limite inferior para 80% de aceitabilidade passa a ser de 19,5°C [7]. Para as medições do protótipo, 6,27% das horas ocorreram na zona de adaptação do clo, em que é considerada 80% de aceitabilidade dos usuários. Dessa forma, passa-se então a se ter 72,12% das horas na condição de conforto térmico com 80% de aceitabilidade dos usuários.
