ENTAC 2024

XX ENCONTRO NACIONAL DE TECNOLOGIA DO AMBIENTE CONSTRUÍDO
Maceió, Brasil, 9 a 11 de outubro de 2024

Comparação de degradação de fachada com revestimento de argamassa no campus UFSM-CS

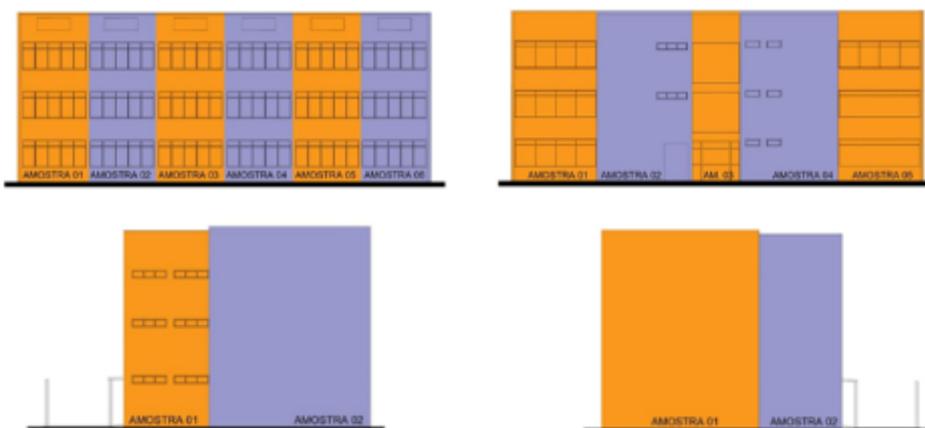
Figura 10: Separação de amostras a partir da volumetria da edificação D1 similar a D2: fachada norte (à esquerda acima); fachada sul (à direita acima); fachada leste (à esquerda abaixo); e fachada oeste (à direita abaixo).

Conforme o MMD/UNB, para realizar a contabilização, deve-se sobrepor uma malha de 50x50 cm sobre o desenho da amostra da fachada e após contar quantas quadrículas estão sobre cada manifestação. Após a contagem, realiza-se a multiplicação por 0,25 m² que resulta na área total abrangida por cada manifestação sobre a referida amostra de fachada. As Figuras 11 e 12 se referem ao quadro modelo gerado para a edificação D1 e para edificação D2 respectivamente, onde apresenta-se cada tipo de manifestação de forma categorizada. As imagens demonstram a quantificação de cada manifestação patológica presente sobre a malha, classificadas como de Canto na cor amarelo, quando a manifestação patológica está presente na área de até duas colunas dos cantos laterais; e como de Topo na cor bordô, quando a manifestação patológica está presente na área de até três fileiras da porção superior da fachada; e por fim, como de Centro na cor vermelho, quando a cada manifestação patológica está presente nas demais colunas e fileiras da fachada.

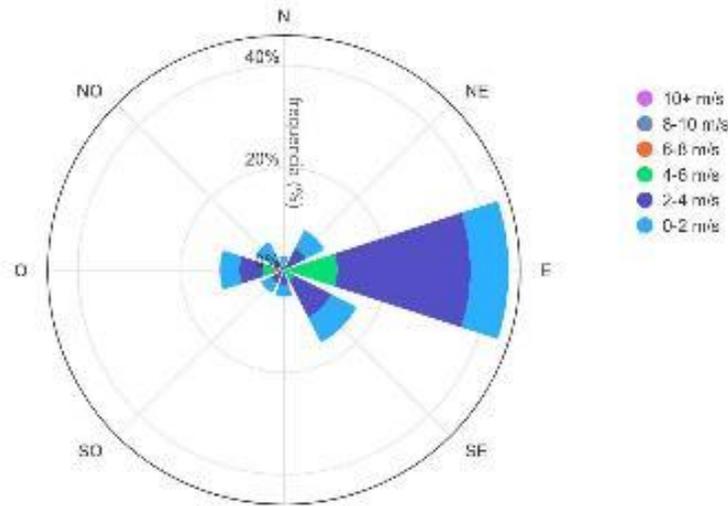
Figura 16: Rosa dos Ventos referente a região de Rio Pardo.

De acordo com Flores-Colen, Brito e Freitas [17], os principais agentes agressivos que podem afetar a durabilidade da construção são: a água; o vento; a temperatura; radiação solar, cargas estáticas e dinâmicas; deformações da estrutura e a exposição aos agentes químicos (poluição) e biológicos (vegetações e animais). Logo, parte das ocorrências de manifestações patológicas na fachada sul da edificação D1 podem ser explicadas pôr a mesma apresentar uma maior vulnerabilidade à inserção dos ventos (leste e sudeste, Figura 16) e da chuva, diferente do D2 que possui parte do prédio protegida pela edificação posterior (futura lancharia), como destacado na Figura 2.

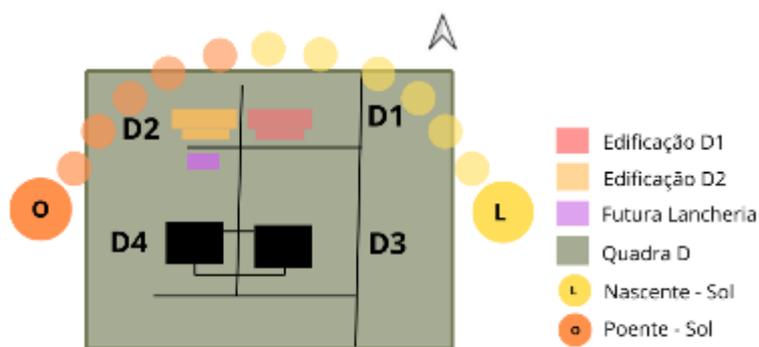
Figura 21: Esquema ilustrativo apresentando a trajetória do sol sobre os prédios D1, D2 e futura lancheria na quadra D.

Por sua vez, a fachada oeste da edificação D2 e na fachada leste da edificação D1 são mais expostas à incidência de chuvas, a leste da D1 ainda possui a vantagem da incidência de luz solar pela manhã, a oeste da D2 o poente (Figura 21).
