XX ENCONTRO NACIONAL DE TECNOLOGIA DO AMBIENTE CONSTRUÍDO
Maceió, Brasil, 9 a 11 de outubro de 2024

Uso de HBIM para registro de degradações em fachada do Prédio Centenário/UFRGS

Use of HBIM for damages recording in the Centenario/UFRGS façade

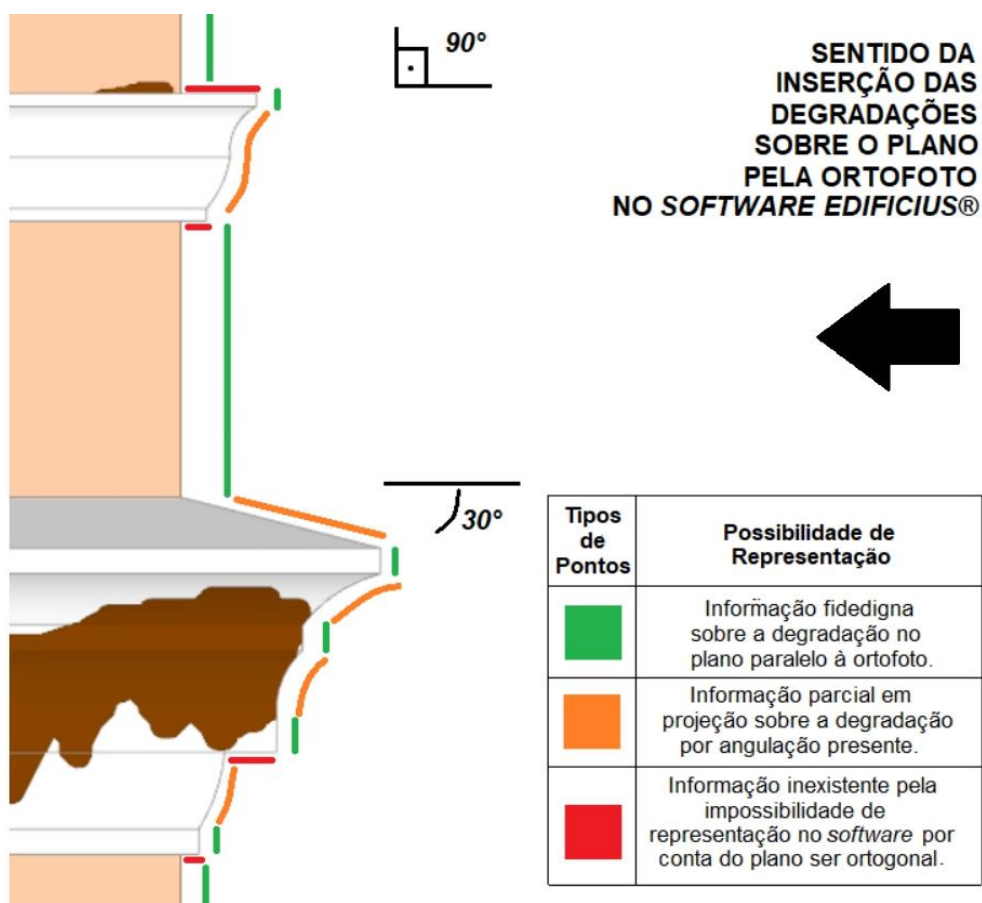
Figura 11 – Particularidade da representação de degradações no *software Edificius*®

O topo da fachada da edificação e a presença de elementos sobressalentes são pontos onde ocorre maior concentração de degradações, devido à maior exposição aos fatores ambientais.

Buscou-se a representação completa das degradações, tais como a parte superior de ornatos e reentrâncias, que são informações difíceis de serem inseridas em mapas de danos convencionais [6]. Entretanto, a angulação do plano que se pretende registrar é determinante para aproximar o registro da realidade, variando desde pontos com a informação exatamente correspondente, a pontos com informações parciais (projeções) e pontos onde a informação é inexistente por impossibilidade de representação no *software*, sendo considerada pelos autores a principal limitação do método de registro de degradações no *software Edificius*[®], em uma perspectiva onde se busca avançar a representação para mapa de danos em 3D (Figura 11).

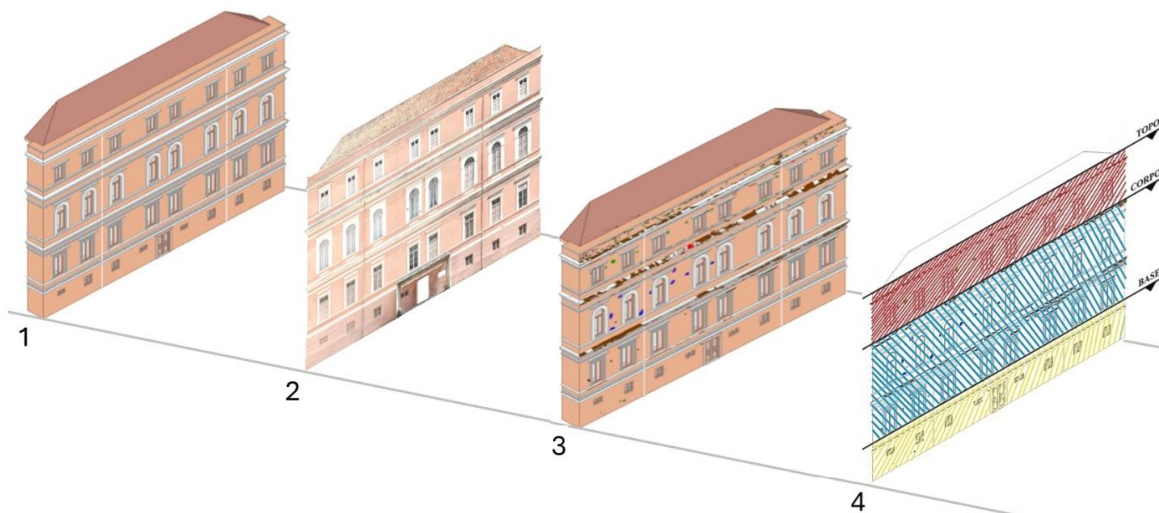
Nesse panorama, de forma geral, verifica-se a predominância de sujidade nas fachadas da edificação. Analisando as subdivisões, se observa a maior presença de sujidade no corpo da edificação, assim como nota-se maior incidência de danos na pintura e de fissuras na superfície do topo da edificação. A Tabela 2 também indica a ausência de algumas degradações em certos trechos da edificação, como por exemplo, na base não foram verificadas fissuras, manchas de retoque de pintura ou descolamentos.
