## O EMPREGO DA ANÁLISE TERMOGRÁFICA NO ESTUDO DA DURABILIDADE DAS EDIFICAÇÕES

Universidade Federal de Juiz de Fora, Faculdade de Engenharia (UFJF) - Brazil

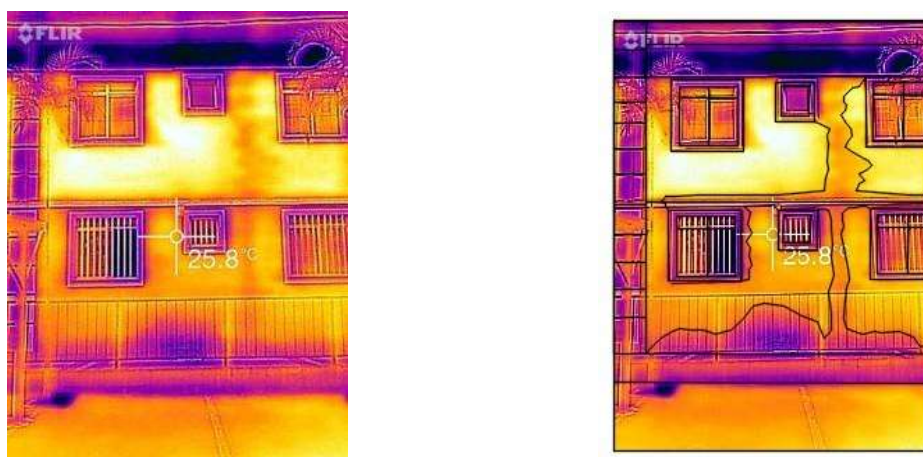
Figura 4. figura demonstrativa do auxílio do software AutoCad na obtenção do esquema 2D. Fonte: os autores

- ii) Após o término da coleta de dados (fotos e termogramas), com o auxílio do software Autodesk AutoCad, as imagens foram sobrepostas por um desenho esquemático como mostrado na Figura 4. A imagem ortogonalizada permitiu obter a área afetada com maior precisão através das figuras formadas nas diferentes cores do termograma.
- iii) Em seguida determinou-se a porcentagem de área degradada através de uma adaptação do modelo de Método de Mensuração da Degradação (MMD) proposto por Santos et al (2018), obtendo-se um fator de dano (FD), que permitirá mensurar as prioridades de correção das fachadas analisadas neste projeto, conforme apresentado na equação 1.
