EVALUATIONS AND THERAPIES OF PATHOLOGICAL PROBLEMS IN WALL, FLOOR, CEILING AND FACADE COATINGS: CASE STUDY OF HOSPITAL BUILDING IN BRAZIL

This work aims to investigate the pathological manifestations incident to a public hospital, in order to describe the diagnosis and possible recovery measures. The methodology included the realization of building inspections, collection of information with managers, analysis of architectural projects. The inspections included filling up checklist, photographic report and analysis of the manifestations through damages maps for later formulation of diagnosis, prognosis and suggestion of recovery measures. It is concluded that there are several pathological manifestations in the coatings (ceiling, floor, wall and façade) which occur systematically and at various levels of intensity, evidencing the absence of a management plan and integrated execution of maintenance services of the coating system.

Neste sentido, o objeto deste trabalho é uma edificação de uso hospitalar localizada na cidade de Recife-PE, Brasil. Com base nestes aspectos, este trabalho busca investigar as manifestações patológicas incidentes nos revestimentos do Hospital do Câncer d

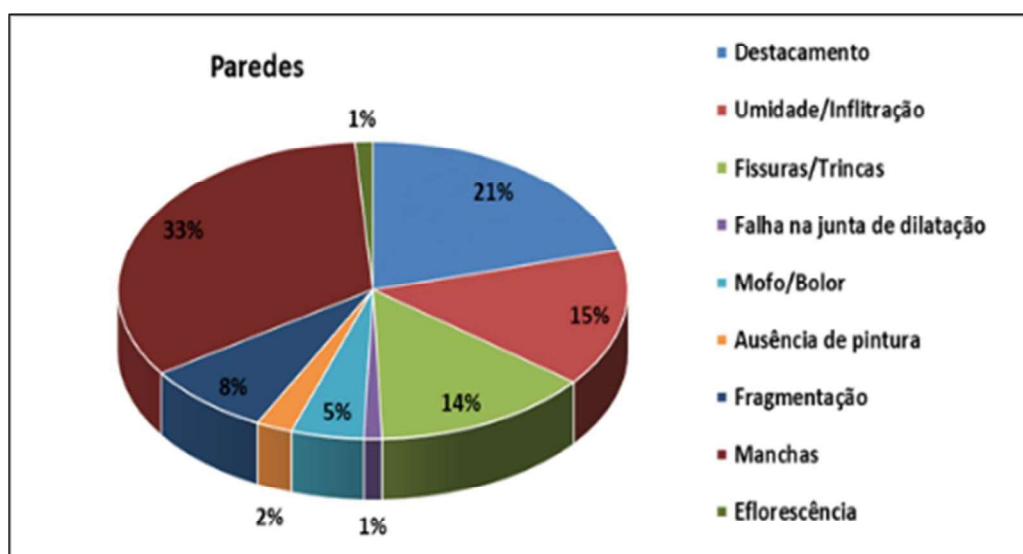
Figura 13. Percentual de incidência de cada manifestação patológica nas paredes

Por meio da análise dos gráficos a partir das incidências, pode-se observar, para as paredes (Figura 13), que um terço dos problemas são relativos às manchas, provenientes tanto de gordura (suor das pessoas que se encostam) quanto de abrasão de móveis e equipamentos hospitalares (como macas). Ainda na análise desse problema, no mapa de danos das paredes (Figura 10) percebe-se a existência, sobretudo nas salas de espera e consultórios (presença de pessoas e cadeiras) de uma única manifestação patológica: as manchas, evidenciando a ausência de protetores de paredes e de uma pintura que seja mais resistente a esse tipo de dano, como tinta acrílica ou esmalte sintético, pelo menos até meia-parede, onde os problemas, de fato, ocorrem.

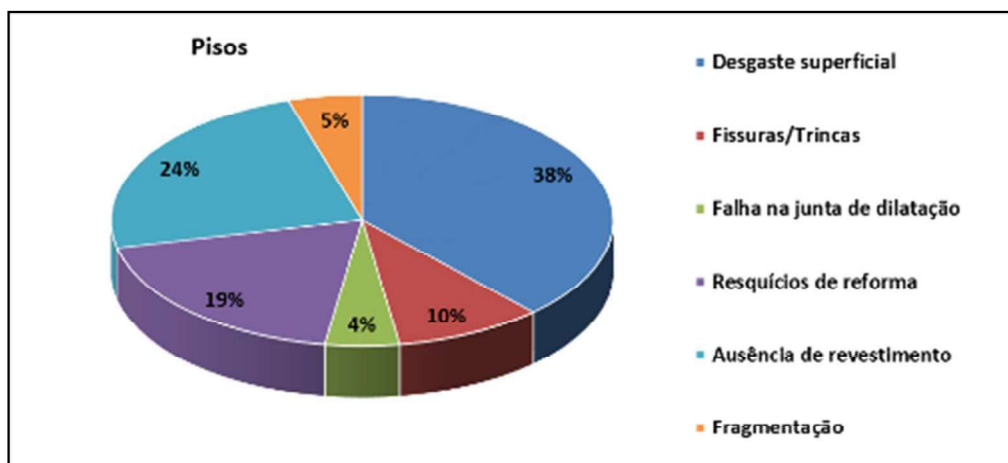
Figura 14. Percentual de incidência de cada manifestação patológica em piso

Para os pisos, sobretudo, em placas vinílicas, percebe-se que a grande maioria dos problemas, por volta de 62%, está ligada à durabilidade dos elementos: desgaste superficial e ausência de placas, quebras parciais ou totais e descolamentos. Sem deixar de mencionar que parte da manutenção desses pisos é realizada de forma corretiva, haja vista a mudança de coloração das placas substituídas, desfazendo a paginação original. Para o teto, as trincas e fissuras, sobretudo em forro de gesso, foram as manifestações mais presentes (Figura 15), além de estarem distribuídas uniformemente em toda a edificação (Figura 12), evidenciando ser esse um problema generalizado do forro em placas de gesso.

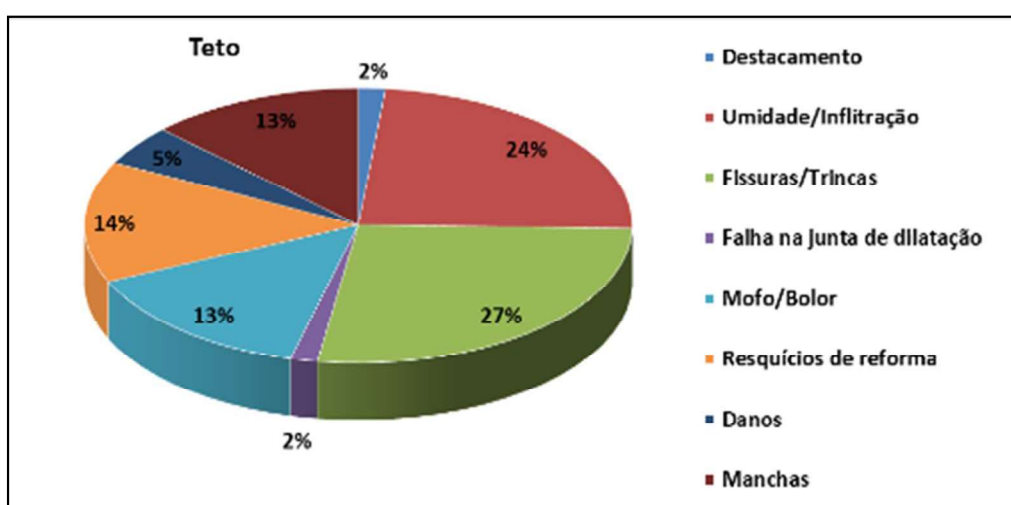
Figura 15. Percentual de incidência de cada manifestação patológica no teto.

Os problemas com umidade e sinais de infiltração são recorrentes tanto nas paredes internas e externa (fachada) (15%) quanto em teto (24%), inclusive com aparecimento de mofo/bolor em alguns casos (15% em teto e 5% em paredes).
