## ACESSIBILIDADE EM INSTITUIÇÕES DE ENSINO SUPERIOR - RESIDÊNCIA UNIVERSITÁRIA 125/ UFC

### 3 RESIDÊNCIA UNIVERSITÁRIA - BENFICA

#### **4 ANÁLISE DA RESIDÊNCIA UNIVERSITÁRIA - BENFICA**

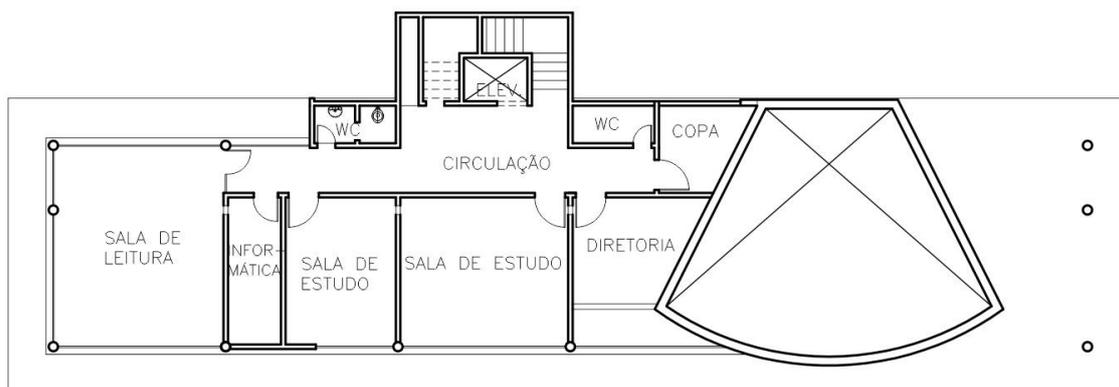
**Figura 14 – Planta baixa do 1º pavimento -**

No primeiro pavimento (Figura 14), situam-se os espaços de uso comum dos estudantes: duas salas de estudos; uma sala de leitura; uma sala de informática e uma copa, bem como, áreas administrativas e dois banheiros. Este pavimento não possui banheiro acessível.

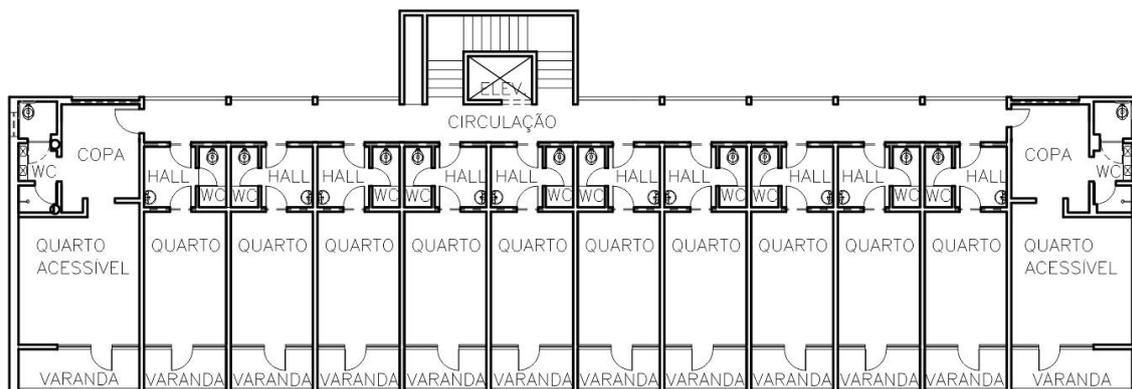
**Figura 18 – Planta baixa do pavimento-tipo -**

O segundo e terceiro pavimentos correspondem ao pavimento tipo (Figura 18) e abrigam os dormitórios dos estudantes. Estes pavimentos avançam sobre os dois inferiores e configuram o volume principal da edificação. A adaptação para acessibilidade foi possível devido a configuração da planta original, pois os apartamentos das extremidades, nos dois pavimentos, foram projetados mais amplos para abrigar um número maior de estudantes.
