SBQP 2023

CONSIDERAÇÕES SOBRE A APLICAÇÃO DA FOTOGRAMETRIA DIGITAL NA CONCEPÇÃO DO MAPA DE DANOS DE EDIFICAÇÕES HISTÓRICAS¹

VANINI, Gustavo N. (1); OLIVEIRA, Fabiana L. de (2)

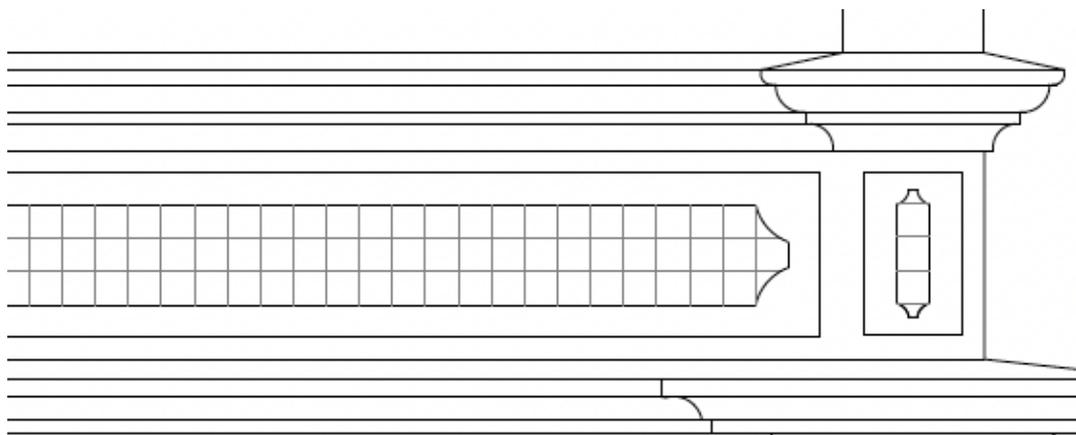
Figura 4 – Elevação do trecho analisado como consta nos registros atuais do edifício.

Dessa forma, a alta precisão e resolução permitiram um desenho com elevado nível de detalhamento em escala reduzida, se comparado ao último desenho de base que consta na Superintendência do Espaço Físico (SEF) da USP (Figuras 4 e 5), onde é possível notar as diferenças nas faixas ornamentais superiores ao azulejamento, na base inferior e também nas proporções entre os azulejos; o que já indica como a Fotogrametria Digital viabiliza levantamentos mais confiáveis, sobretudo em áreas de acesso mais restrito.
