1ª FOTOGRAMETRIA DIGITAL NO PROCESSO DE INVESTIGAÇÃO TÉCNICA DE MAPEAMENTO DE DANOS

Using Digital Photogrammetry in the technical investigation process of damage mapping

Para tanto, o percurso a ser descrito e analisado contempla o estudo de caso da fachada principal do edifício que abriga o Museu Republicano "Convenção de Itu" (MRCI), com ênfase no seu revestimento cerâmico (azulejaria). O edifício é parte integrante do Museu Paulista (MP) da Universidade de São Paulo (USP), localizado na cidade do interior paulista com importância significativa para a economia regional desde o período colonial e que viria a sediar em 1873 a convenção originária do Partido Republicano Paulista, em 1873 (Zequini, 2003).

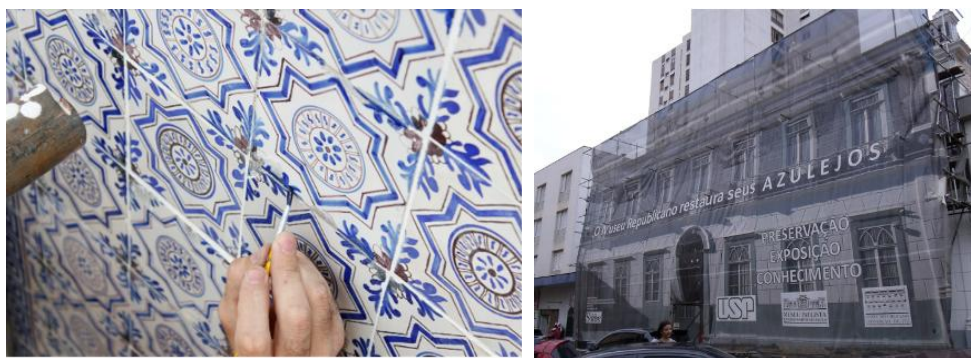
Posteriormente, na década de 1970, o Museu passa por um grande processo de restauro, onde não são especificadas intervenções na azulejaria da fachada. Entretanto, entre 2007 e 2012, o edifício passa por novas reformas, onde se destaca o restauro dos azulejos (Figura 2).

Figura 2: Fotografias da fachada durante o restauro de seus azulejos (à direita) e foto de detalhe dos azulejos sendo restaurados (à esquerda).

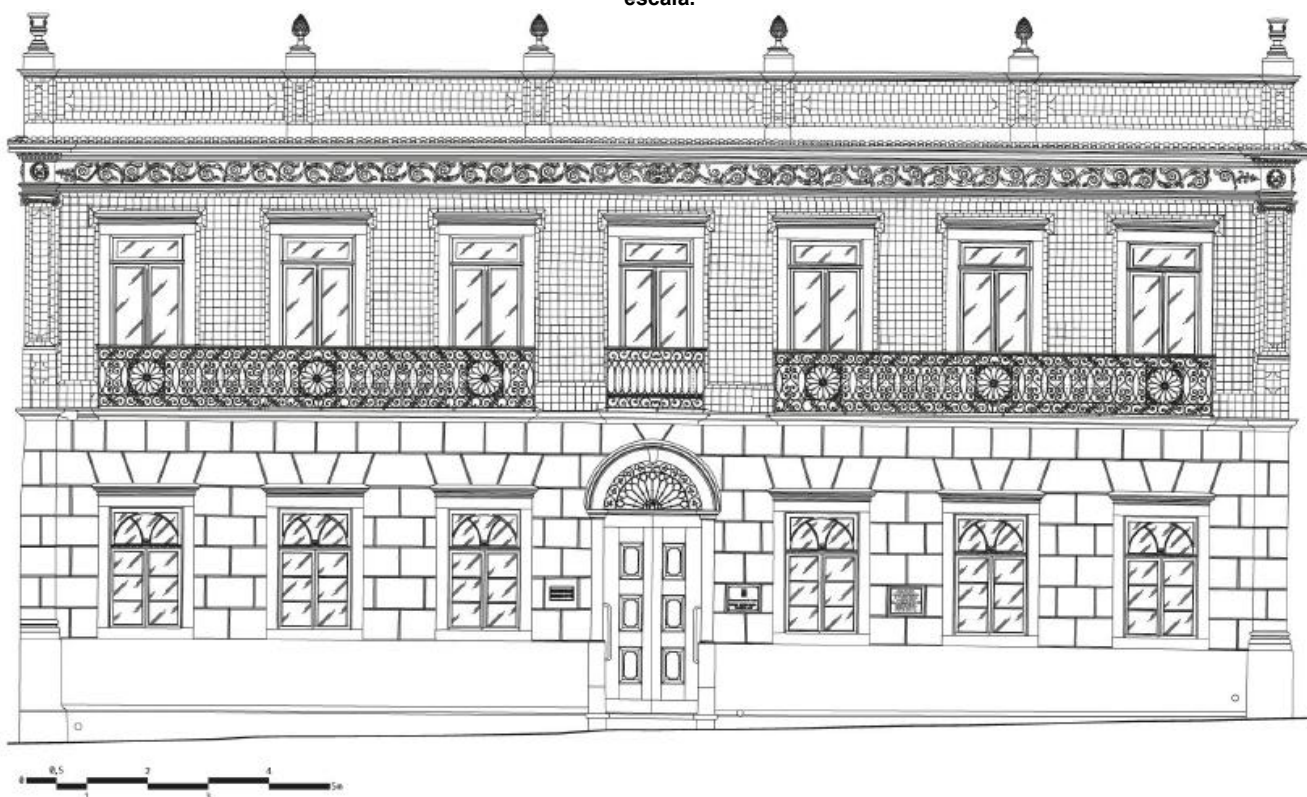
Seguindo às peculiaridades da prática do desenho da elevação, é válido apontar que a rigurosidade obtida por meio do decalque sobre a ortofoto acaba por delinear algumas representações gráficas de manifestações patológicas. Como é possível inferir ao notar os estudos de Saviane (2021) quanto ao processo de levantamento arquitetônico na Vila Itororó, a atividade de desenho do estado de fato da edificação já acaba por retratar os danos físicos aparentes, mesmo que não se proponha a nenhuma análise das manifestações representadas.

Figura 17: Elevação da fachada principal do MRCI realizada sobre a ortofoto retificada por meio da Fotogrametria Digital, sem escala.

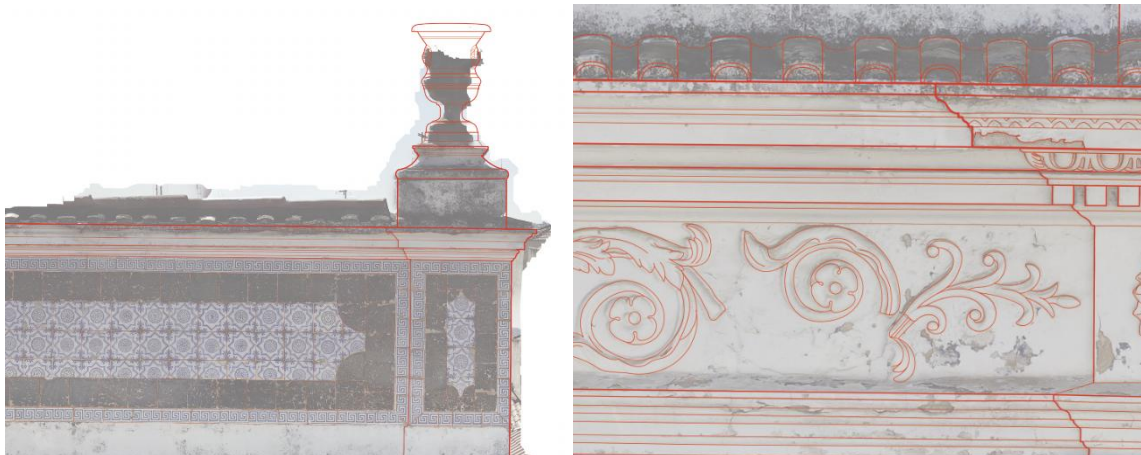
Figura 18: Sobreposição do desenho da elevação (em vermelho) sobre a ortofoto. Vaso da extremidade direita da platibanda, que foi recomposto por meio de outros recursos (à esquerda) e danos físicos aparentes representados no desenho (à direita).
