# SISPRED 2023

### NÃO CONFORMIDADES NOS SISTEMAS PREDIAIS HIDRÁULICO E SANITÁRIO DE UMA INSTITUIÇÃO PÚBLICA DE ENSINO

#### Non-compliances in the hydraulic and sanitary building systems of an educational institution

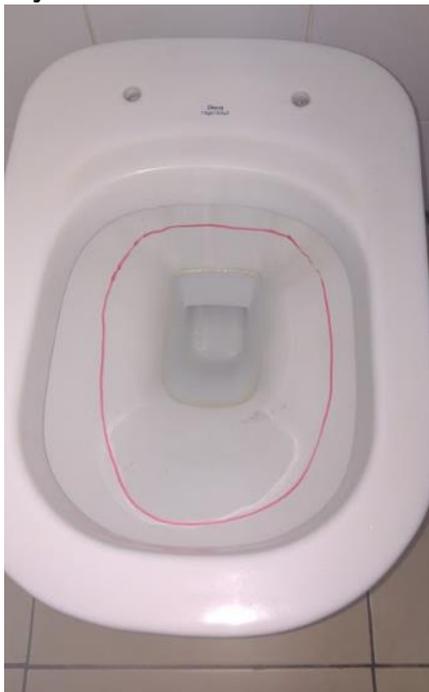
**Figura 2- Aplicação do método da caneta na bacia sanitária.**

Além das informações coletadas, foram observadas a ocorrência de vazamentos visíveis nos equipamentos do SPHS, sendo observados os filetes (pequenos fluxos constantes de água) formados quando da ocorrência de vazamentos ou observada a presença de gotejamento. No caso das bacias sanitárias e mictórios, utilizou-se o teste da caneta (Figura 2) para auxiliar na identificação dos filetes.
