XV ENCAC Encontro Nacional de Conforto no Ambiente Construído

JOÃO PESSOA | 18 a 21 de setembro de 2019

ANÁLISE DE ENSAIO DE CHOQUE TÉRMICO EM ALVENARIA DE GESSO COM TERMOGRAFIA INFRAVERMELHA

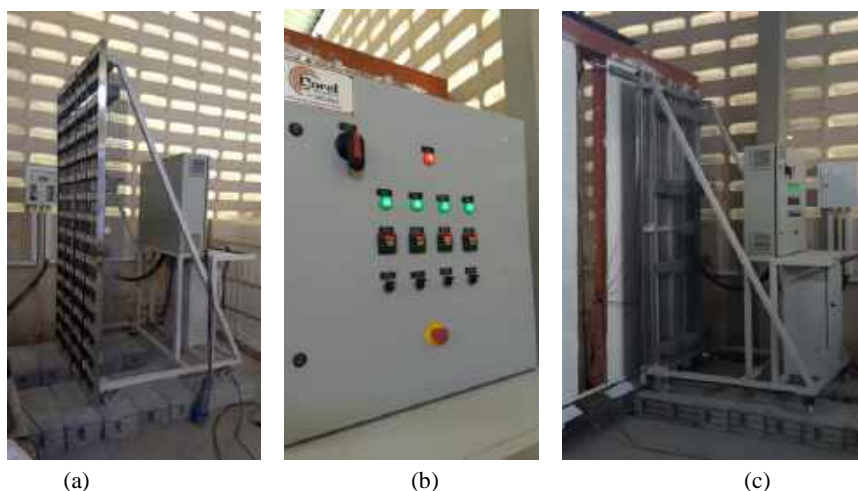
Figura 1 - Painel eletrônico irradiando calor para a alvenaria: (a) equipamento para realização do ensaio; (b) painel de controle; (c) equipamento posicionado de frente a alvenaria durante ensaio;.

O ensaio de choque térmico foi realizado conforme o anexo E da NBR 15575-4 (ABNT, 2013) com a utilização de um painel eletrônico de resistências de 24 kW posicionado na face externa da alvenaria (Figura 1a). Foram instalados cinco termopares para controlar a temperatura da parede como requisitado na norma. Na face oposta, um deflectômetro foi colocado no centro da alvenaria fixado a um suporte metálico.

Após ligar o painel (Figura 1b), a temperatura aumentou gradativamente até se estabilizar em 80°C. Após a estabilização, a alvenaria ficou exposta durante 60 minutos a esta temperatura (Figura 1c) e, em seguida à supressão do calor, foi resfriada com jatos d'água até a temperatura da superfície da face externa se estabilizar com a temperatura ambiente.

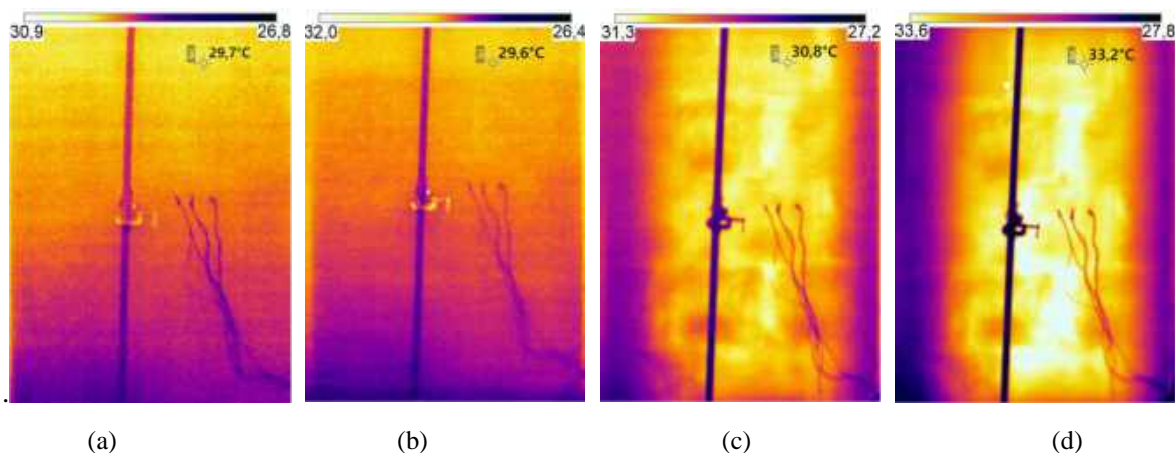
Figura 3: Face interna da alvenaria em (a) 15:13h (antes do aquecimento), (b) 15:33h (no momento da estabilização), (c) 16:03h (30 min após estabilização) e (d) 16:33h (antes do desligamento do equipamento).

O painel eletrônico foi ligado às 15:13h e a temperatura da alvenaria se estabilizou em 80°C após 20 minutos. A exposição ao calor manteve-se a essa temperatura até 16h33. Dessa forma, foi registrada a face interna da alvenaria (lado oposto à incidência do calor) em 15:13h (antes do aquecimento) (Figura 3a), 15:33h (no momento da estabilização) (Figura 3b), 16:03h (30 min após estabilização) (Figura 3c) e 16:33h (antes do desligamento do equipamento) (Figura 3d) em uma temperatura ambiente de 29°C, umidade relativa de 51% e distância de 5 metros.

De acordo com os pontos de medição a partir da estabilização da temperatura, nos termogramas da Figura 3, observou-se que durante os 60 minutos de exposição ao calor, a face interna da alvenaria aumentou cerca de 3°C. Além disso, é possível verificar que o calor é propagado principalmente através do gesso cola e mais intensamente no meio da alvenaria onde se possui uma menor influência da temperatura externa e, conseqüentemente, a temperatura se mantém elevada.

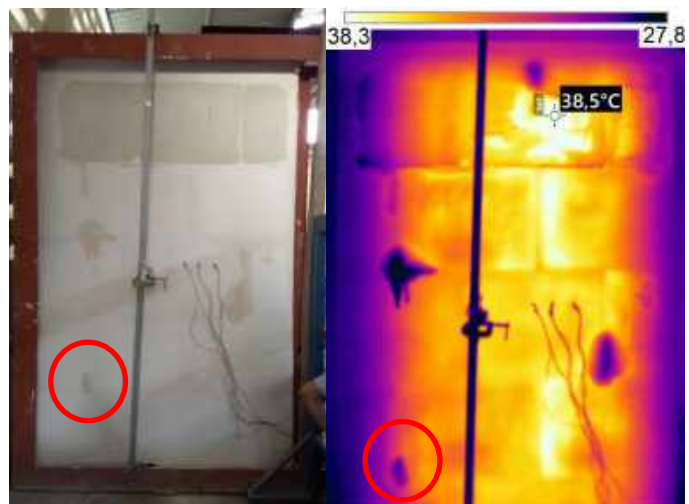
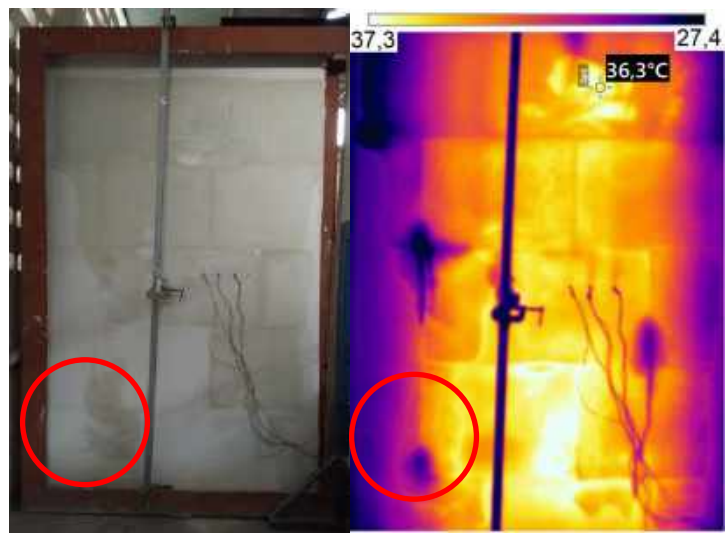
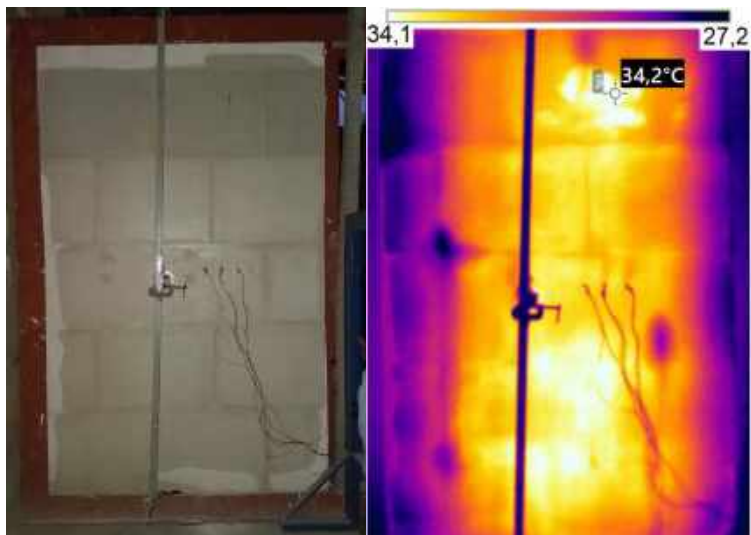
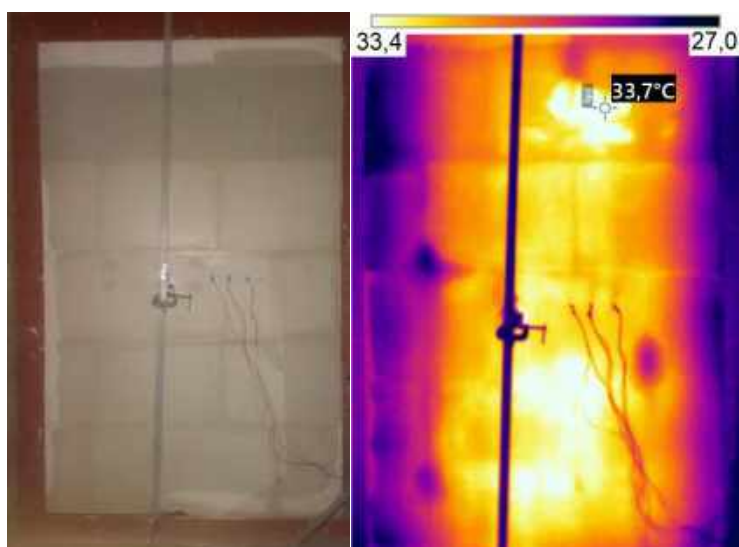
Figura 6: Face interna da alvenaria durante resfriamento nos instantes: (a) 16:50h, (b) 16:56h, (c) 17:02h, (d) 17:15h, (e) 17:36h e (f) 17:43h.

A ocorrência de infiltração foi bastante evidenciada durante o processo de resfriamento nos termogramas, tanto no aumento das manchas escuras (circuladas) das primeiras infiltrações, quanto no aparecimento de outras. A partir do instante da abertura do registro, foram tirados termogramas após 14 min (Figura 6a), 20 min (Figura 6b), 26 min (Figura 6c), 39 min (Figura 6d), 60 min (Figura 6e) e 73 min (Figura 6f).
