Futuro da Tecnologia do Ambiente Construído e os Desafios Globais

Porto Alegre, 4 a 6 de novembro de 2020

AVALIAÇÃO DA EFICÁCIA DE SISTEMAS IMPERMEABILIZANTES EM LAJES DE CONCRETO ARMADO

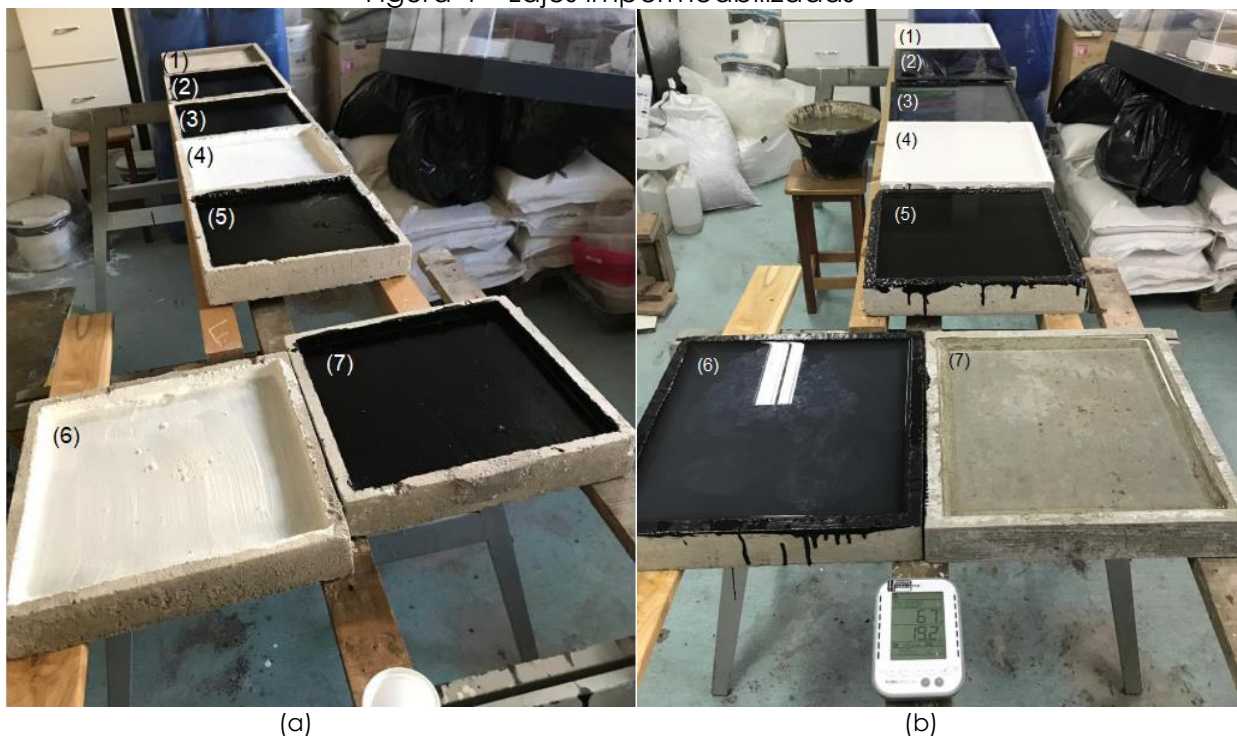
Figura 4 – Lajes impermeabilizadas

Depois de terminar a concretagem e após um período de 15 dias na cura, duas das lajes foram impermeabilizadas com membrana asfáltica - com uma demão conforme destaque (2) da figura 4 (a) e duas demãos conforme destaque (5) da figura 4 (a); duas lajes foram impermeabilizadas com emulsão asfáltica - com uma demão conforme destaque (3) da figura 4 (a) e com duas demãos conforme destaque (7) da figura 4 (a) ; duas lajes impermeabilizadas com membrana acrílica – com uma demão conforme destaque (4) da figura 4 (a) e com duas demãos conforme destaque (6) da figura 4 (a); e a última laje conforme destaque (1) da figura 4 (a) não foi impermeabilizada para evidenciar o que acontece quando há a falta de impermeabilizantes nas construções.

Após as análises dessas lajes, mais sete foram colocadas nos cavaletes onde uma ficou sem nenhum impermeabilizante detalhe (7) da figura 4 (b) , duas foram impermeabilizadas com emulsão asfáltica, recebendo três demãos conforme detalhe (3) da figura 4 (b) e quatro demãos conforme detalhe (6) da figura 4 (b), duas com a membrana asfáltica, também com o mesmo número de demãos da anterior, três conforme detalhe (2) da figura 4 (b) e quatro conforme detalhe (5) da figura 4 (b) e as últimas duas com membrana acrílica, da mesma forma que as demais, três conforme detalhe(1) da figura 4 (b) e quatro conforme detalhe (4) da figura 4 (b) demãos.

Terminado o período de cura dos impermeabilizantes, uma lâmina de 10mm de água foi colocada nas lajes para a realização do teste de estanqueidade, Figura 4 (b) , destacado na norma ABNT NBR 15575.

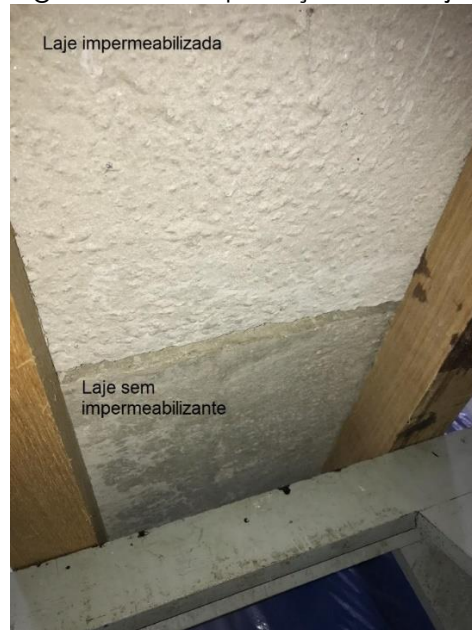
Figura 5 – Comparação das lajes

As lajes que apresentaram problemas, como o aparecimento de bolhas e a redução do nível d'água, foram as lajes em que não foi utilizada a quantidade de demãos especificada na embalagem do produto e a laje não impermeabilizada (Figura 5).
