Futuro da Tecnologia do Ambiente Construído e os Desafios Globais

Porto Alegre, 4 a 6 de novembro de 2020

USO DE TÉCNICAS DE PROCESSAMENTO DE IMAGEM PARA INSPEÇÃO DE ESTRUTURAS DE TELHADOS DE EDIFICAÇÕES PARA FINS DE ASSISTÊNCIA TÉCNICA¹

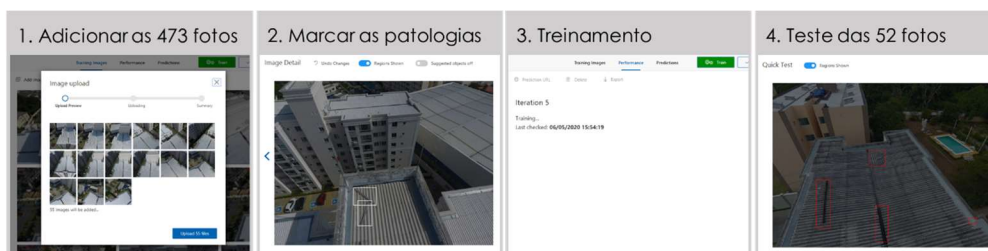
Figura 1 - Etapas de utilização do Custom Vision

A quarta etapa envolveu o processamento de imagens. A plataforma escolhida para o estudo foi o Custom Vision, da Microsoft, um serviço de inteligência artificial que permite a criação de classificador de imagens personalizado. Este sistema usa redes pré-treinadas (*ResNet*, *AlexNet*). Após o treinamento, a ferramenta executa um processo chamado de *k-fold cross validation* para determinar a acurácia do algoritmo, indicando para o usuário se há necessidade de aprimoramento do modelo com mais imagens. Foi usada a versão gratuita. Foi utilizado o recurso detector de objetos, no qual as classes são rotuladas pelo usuário para em seguida treinar o algoritmo, como representado na Figura 1.
