Futuro da Tecnologia do Ambiente Construído e os Desafios Globais

Porto Alegre, 4 a 6 de novembro de 2020

SEGURANÇA AO FOGO EM EDIFÍCIOS CONCEBIDOS COM REVESTIMENTO NÃO ADERIDO NAS FACHADAS¹

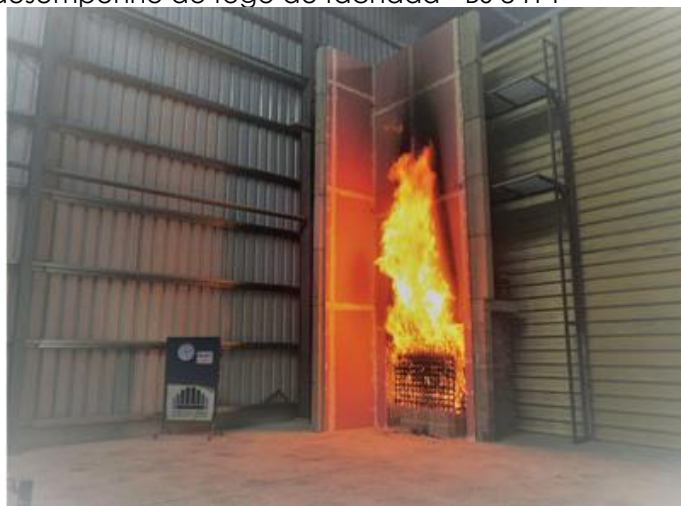
Figura 1: Ensaio de desempenho ao fogo de fachada - BS 8414

Nesta normalização foi incluído um ensaio que trata a avaliação do sistema em “escala real”.

O ensaio proposto pela normatização britânica prevê a avaliação do sistema de fachada de maneira em que é prevista a escala real, envolvendo todos sistema de fachada e deve ser contemplado junto a BS 9414:2019 - Fire performance of external cladding systems – The application of results from BS 8414-1 and BS 8414-2 tests.
