# Susceptibilidade à fissuração de revestimentos argamassados ante ciclos térmicos

Cracking susceptibility of mortar coatings under thermal cycles

The layers of facade cladding are subject to cyclic hygrothermal variations, which can result in early or unexpected degradation, risks to users and high maintenance costs. This work proposes the use of a radiant panel to simulate accelerated cycles of sun exposure and evaluate the susceptibility of coatings in terms of cracking. After thermal exposure and cooling with water, the incidence and pattern of cracking were observed in two types of mortar, confirming that the technique can be adopted to evaluate important factors in the development of new products.

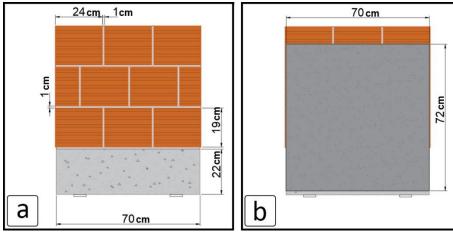
Ainda na Figura 2, à direita, observa-se a camada de revestimento aplicada sobre a base, com dimensões compatíveis com a área de exposição do painel térmico em 70 x 72 x 3 cm, resultando em área de exposição de aproximadamente 0,5 m² com a espessura usualmente empregada em fachadas. Para o preparo de base foi utilizado chapisco convencional, de traço 1:3 (cimento e areia), aplicado manualmente. O revestimento foi executado em camada única após sete dias da execução do chapisco e passou por cura úmida (com aspersão de água três vezes ao dia) por três dias, simulando as condições típicas de aplicação em fachadas, antes de seguir para a exposição térmica. Todas as amostras foram produzidas, acondicionadas e ensaiadas em ambiente interno de laboratório, protegidas das intempéries.

Figura 2: Painel de alvenaria sem revestimento (a) e painel revestido (b)

Para simular a camada de revestimento argamassado, construíram-se prismas de alvenaria de blocos cerâmicos assentados sobre vigas de concreto armado. As vigas foram utilizadas para proporcionar uma interface de mudança de base, região com maior propensão à ocorrência de fissuras no revestimento [6][8]. A Figura 2 mostra as dimensões do substrato, onde foram utilizados blocos cerâmicos de 6 furos horizontais, caracterizados conforme Tabela 1; argamassa de assentamento industrializada, com juntas de aproximadamente 1 cm e concreto para a viga, com resistência característica à compressão de 40 MPa determinada experimentalmente aos 28 dias;
