# ENTAC 2024

## Avaliação da substituição de sistema de equipamento de proteção coletiva na execução de estrutura

Evaluation of the replacement of the collective protection equipment system in the execution of a structure

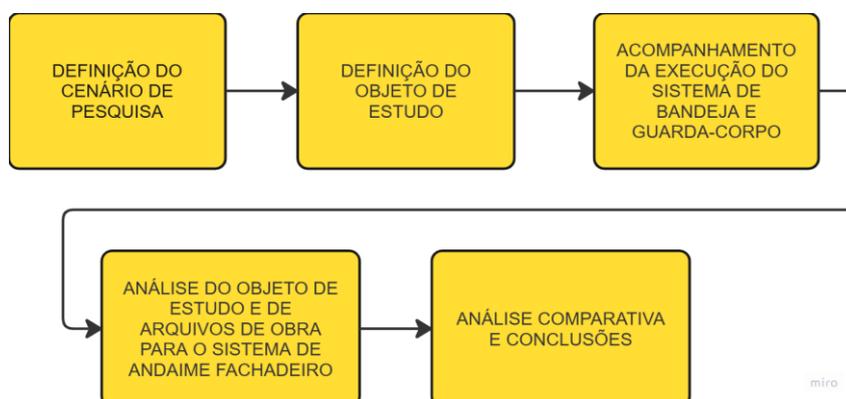
**Figura 1: Delineamento da pesquisa**

A pesquisa consistiu em realizar um estudo de caso, através do acompanhamento da equipe executando o sistema de bandeja e guarda-corpo e um acompanhamento retroativo do sistema de andaime fachadeiro, através de documentação de controle disponibilizada pela empresa, considerando o cenário da construção de um empreendimento., como mostra a Figura 1.

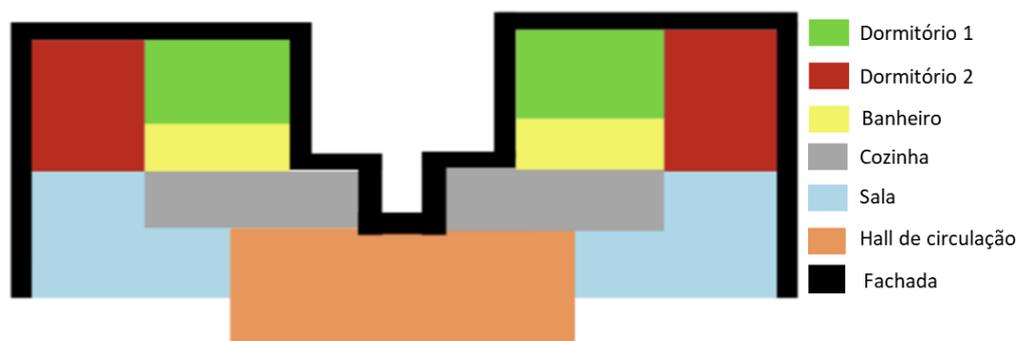
**Figura 2: Distribuição dos ambientes para execução de fôrmas**

A equipe possuía dois conjuntos de fôrmas, sendo que cada conjunto tem dois funcionários responsáveis pela montagem da plataforma, um funcionário para a montagem de fôrma de cada ambiente do apartamento (cozinha, quartos e sala), um funcionário responsável pelo ambiente de circulação da edificação e quatro funcionários responsáveis pela montagem da fachada, totalizando quinze funcionários responsáveis pela montagem (Figura 2).

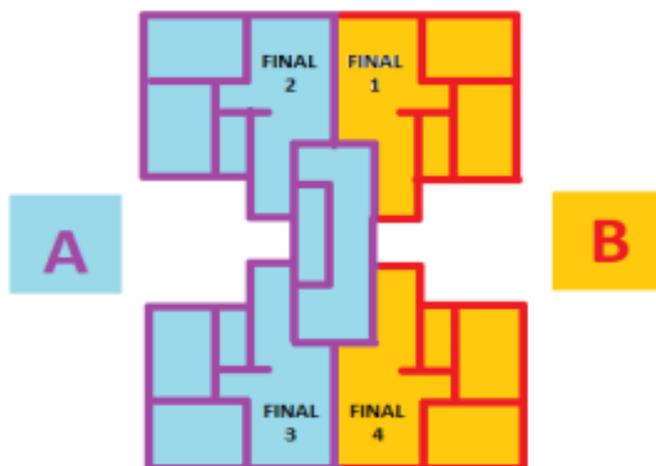
**Figura 3: Ciclos de concretagem e montagem das fôrmas**

As concretagens ocorreram diariamente e foram definidas por ciclos. O sequenciamento foi dividido da seguinte forma: no primeiro dia eram executadas a montagem de fôrmas e a concretagem dos apartamentos final 2 e final 3, hall e escadas, marcados em azul e indicados pelo lado A na Figura 3. Já no segundo dia foram concretados os apartamentos de final 1 e final 4 indicados pelo lado B e marcados em amarelo (Figura 3).

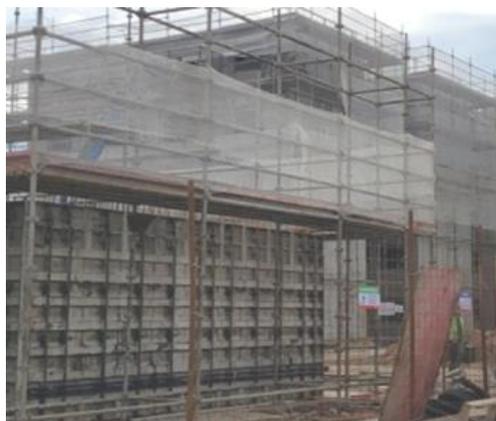
**Figura 4: Andaime fachadeiro utilizado na obra**

Em relação à logística da execução do sistema de segurança, observou-se um sequenciamento de atividades para que ocorra a liberação da montagem do EPC. No contexto do andaime fachadeiro (Figura 4) é necessário que o solo esteja adequado (nivelado e compactado) para o posicionamento das sapatas, sendo o único obstáculo para o início da execução. Nesse contexto a estrutura do andaime é independente da estrutura que está sendo montada/concretada e sua execução não gera impactos de atraso nas demais equipes. Essa situação era recorrente, uma vez que o andaime fachadeiro permitia que sua montagem fosse adiantada.

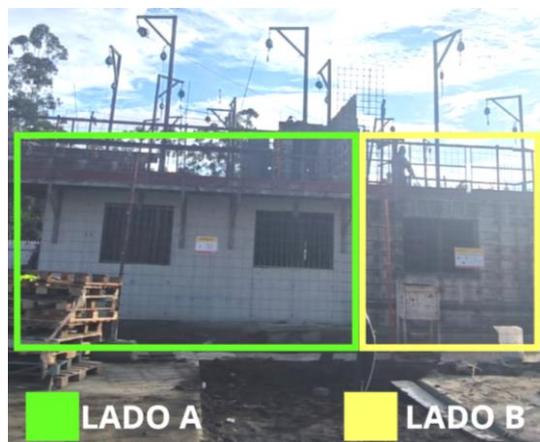
**Figura 5: Montagem do EPC em diferentes estágios**

Já no sistema de plataforma com guarda-corpo, a montagem do EPC era diária, visto que precisava estar liberado para utilização no dia seguinte. Considerando que em um dia era concretado o lado A do pavimento térreo, no dia seguinte, era necessário aguardar a desfôrma do lado A para a montagem do EPC. Enquanto isso, era realizada a montagem de fôrmas do lado B, como demonstrado na Figura 5. Esse sequenciamento pode ser prejudicado caso as atividades de desfôrma (para montagem do guarda-corpo de montagem) e montagem de fôrma (para montagem do guarda-corpo de concretagem) atrasem.
