## VII SIMPÓSIO BRASILEIRO DE QUALIDADE DO PROJETO DO AMBIENTE CONSTRUÍDO

# AValiação Pós-ocupação das Edificações Afetadas pelos Tremores de Terra em Londrina – PR<sup>1</sup>

POST-OCCUPATION EVALUATION OF BUILDINGS AFFECTED BY EARTHQUAKE IN LONDRINA – PR

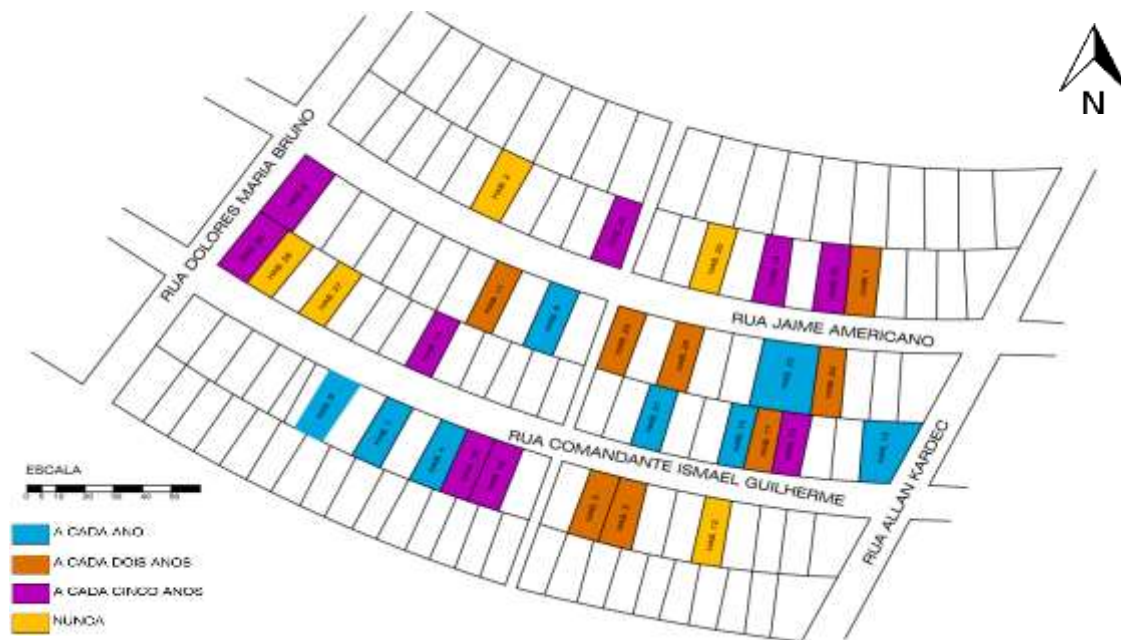
Figura 2 – Frequência de manutenção nas edificações

Os mapas de descobertas apresentados a seguir contribuirão para a análise dos eventos ocorridos nas edificações que sofreram os tremores relatados inicialmente. Contudo, destaca-se que a Figura 2 revela a periodicidade de ocorrência ou não de manutenções nos imóveis atingidos e, também, contemplados nesta pesquisa. Observou-se inclusive que algumas edificações nunca passaram por manutenções desde as suas respectivas construções.

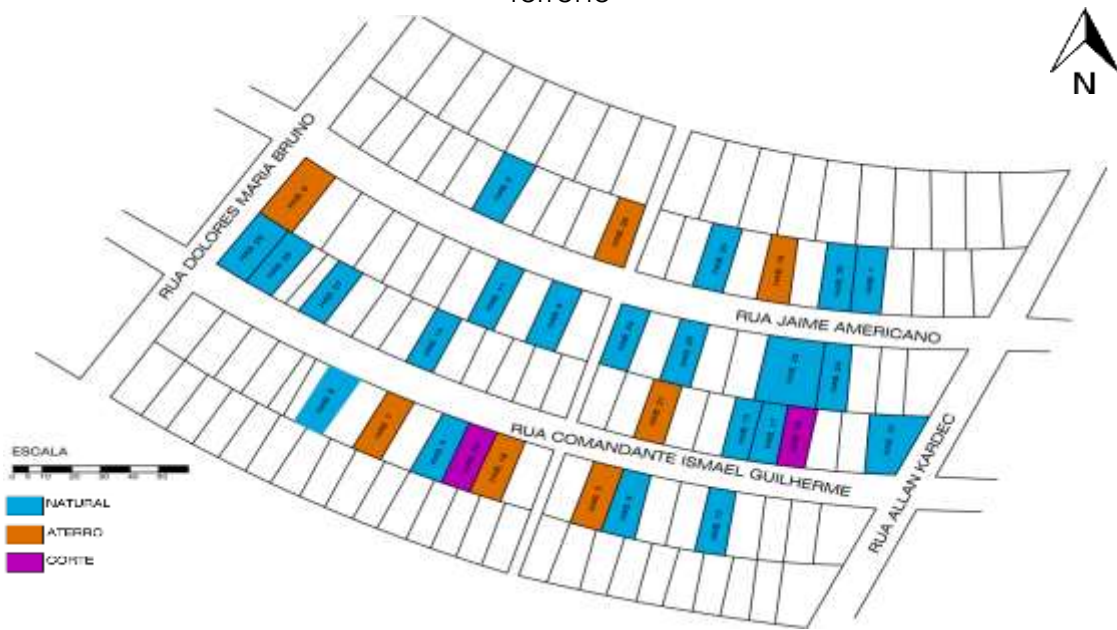
### 3 – Execução da construção sobre o perfil do terreno

Um outro aspecto que também foi relevante para o surgimento de fissuras, trincas e rachaduras em edificações foi a maneira como a edificação foi implantada sobre o solo, isto é, a edificação foi implantada sobre o perfil natural, sobre aterro ou sobre um corte. Observou-se (Figura 3) que 70% das edificações analisadas foram executadas sobre o perfil natural do terreno, 23,33% sobre aterro e 6,67% sobre corte.

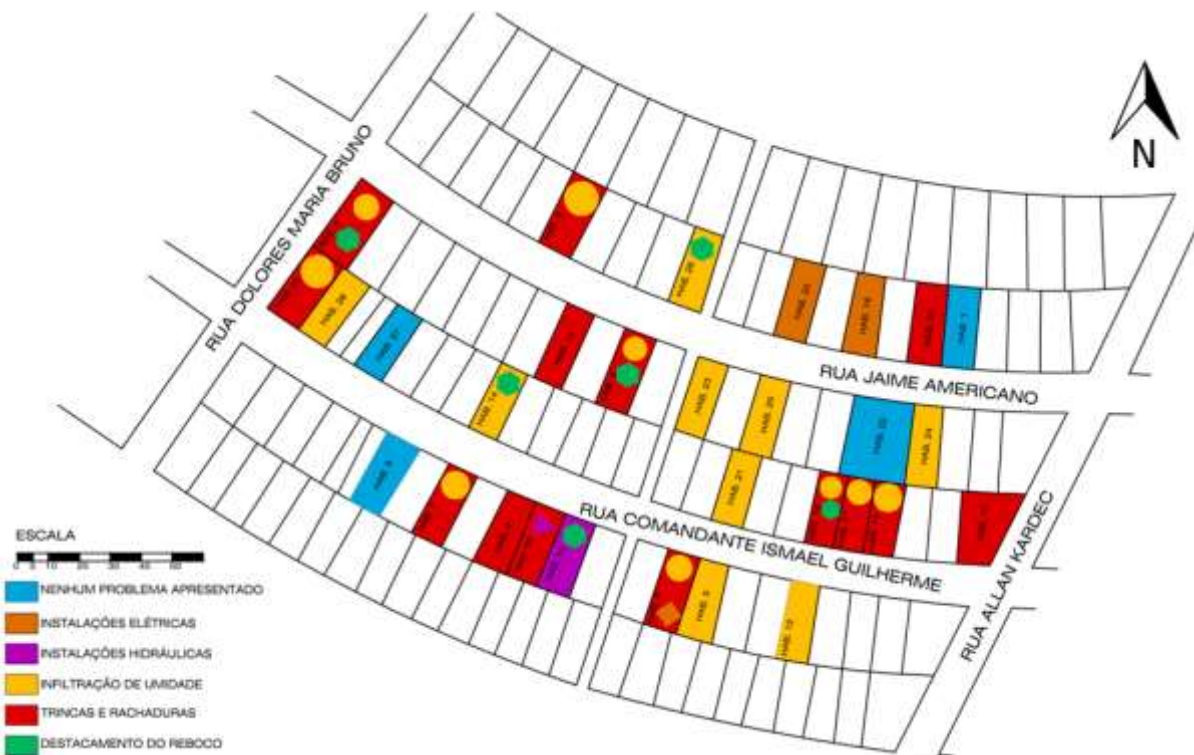
Figura 4 – Problemas anteriores aos tremores

Foi levantado, se antes dos tremores, as edificações apresentavam ou não algum tipo de danos físicos, inerentes a falta de manutenção e ou vícios de construção oriundos de técnicas construtivas que não respeitaram a boa prática de engenharia e ou materiais inadequados (figura 4).

Observou-se (Figura 4) que as edificações estudadas, na sua grande maioria (86,67%) apresentavam problemas técnicos construtivos. Contrariando assim, o alarde feito pela imprensa sobre os inúmeros danos físicos causados pelos tremores de terra estudada.

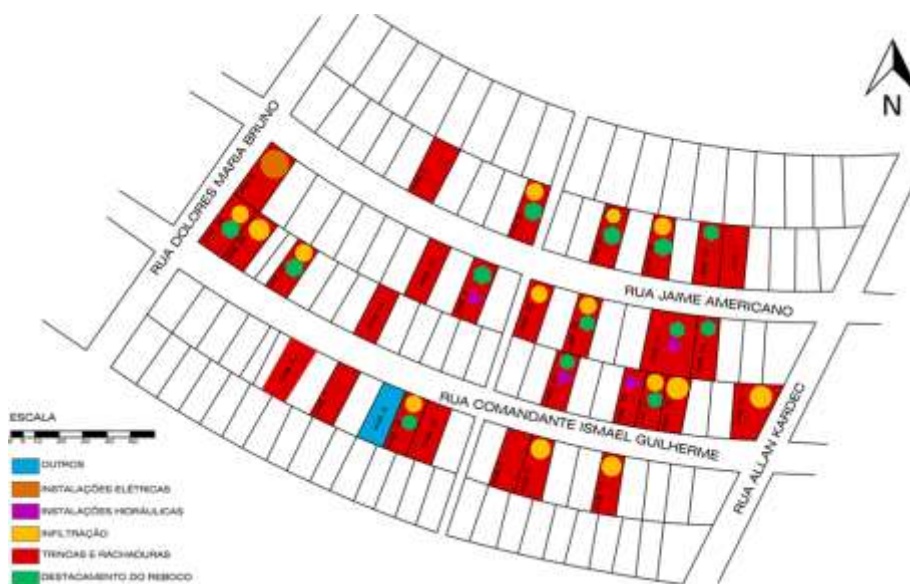
Figura 5 – Problemas após os tremores

Nota-se (Figura 5) a seguir, que algumas edificações sofreram ampliações de danos físicos após os tremores de terra. Trincas e rachaduras se ampliaram em algumas edificações que já possuíam esta patologia antes dos tremores e apareceram novas trincas e rachaduras em outras edificações. Já os itens infiltração e destacamento do reboco surgiram em diversas edificações após os tremores.

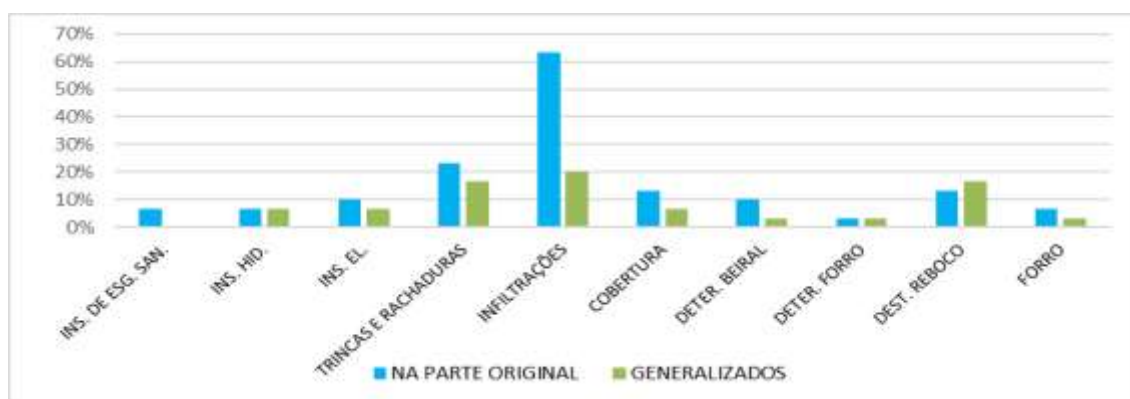
Gráfico 1 – Problemas antes dos tremores

O Gráfico 1 mostra que 83% das residências apresentam problemas com umidade

que podem atingir a alvenaria de várias formas, sendo as mais comuns àquelas provenientes do solo por falha no sistema de impermeabilização do respaldo inferior (baldrames e contrapisos) e nas proximidades do piso, pontos por onde se inicia uma infiltração de água, e por capilaridade se alastra por boa parte da parede. Conseqüentemente, as principais patologias encontradas antes dos tremores, a maior parte se refere a problemas de umidade, seguida igualmente por trincas e deslocamento de revestimentos. Em geral, estas (umidade, trincas e rachaduras e descolamento de revestimentos cerâmicos) são as maiores manifestações patológicas. A má elaboração dos projetos, a falta de preparo dos profissionais de execução de obras e o descaso com os fatores naturais são sem dúvidas as principais causas desses problemas. Apesar de serem danos primários, eles podem acarretar problemas maiores nas construções (MORAIS FILHO; OLIVEIRA JÚNIOR; SÁ; QUEIROZ, 2016).

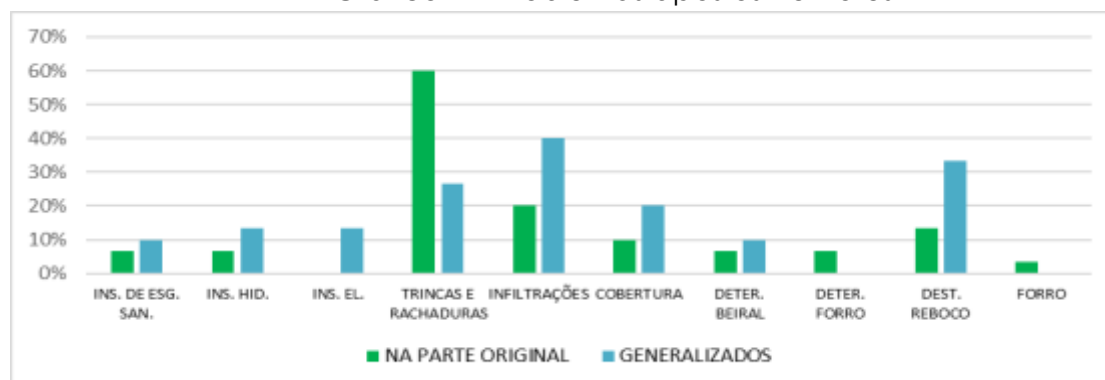
Gráfico 2 – Problemas após os tremores

Após os tremores as maiores manifestações patológicas (registrados no Gráfico 2), são trincas e rachaduras oriundas da movimentação do solo, ou seja, não seria economicamente viável se projetar fundações com recalques zeros, a não ser em condições especiais em que se pode descarregar a carga de todos os pilares em rochas contínuas e sem fraturas.

Nos pisos observaram-se trincas e afundamentos devido a propagação das ondas dos tremores de terra. Nas alvenarias, trincas e rachaduras devido a recalque nas fundações, manchas de umidade e mofo em locais atingidos por infiltrações de água através do telhado ou pela má impermeabilização dos baldrames.
