ANÁLISE EXPERIMENTAL DA FISSURAÇÃO DE REVESTIMENTO EM ARGAMASSA COM APLICAÇÃO DA TERMOGRAFIA DE INFRAVERMELHO

EXPERIMENTAL ANALYSIS OF COATING FISSURATION IN MORTAR WITH APPLICATION OF INFRARED THERMOGRAPHY

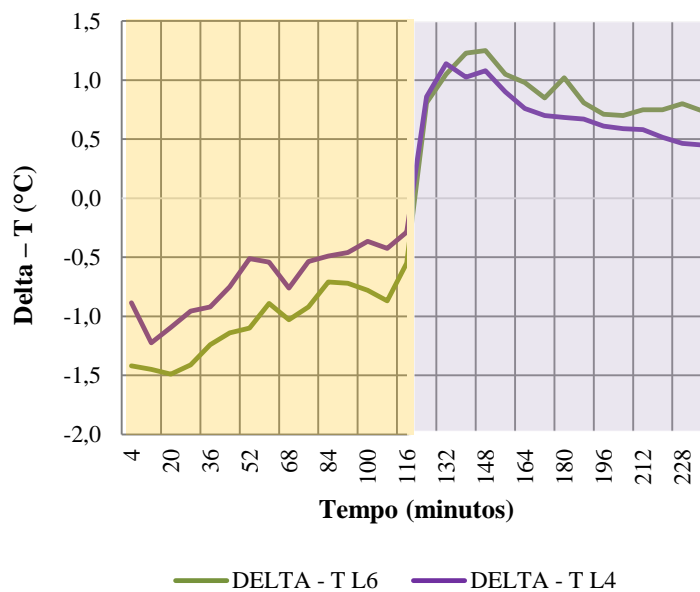
Figura 4 - Deltas - T das placa FISS L4 e FISS L6

A análise quantitativa consistiu na investigação do Delta – T da placa FISS L4 (5 mm) e FISS L6 (15 mm) com 3 mm de abertura. A Figura 4 apresenta os valores de Delta – T das placas investigadas.

Nota-se que no ciclo de aquecimento os valores do Deltas-T são negativos, haja vista, que a temperatura na região com defeito é menor que a região sem defeito e o contrário é observado no ciclo de arrefecimento, como discutido anteriormente. Percebe-se também, que os maiores valores de Delta - T em módulo são encontrados nos momentos de maior crescimento da temperatura e no início do arrefecimento, indicando, que esses são os momentos mais propícios para realizar inspeções, onde o defeito pode aparecer mais nítido nos termogramas.

Observa-se também que os menores valores de Deltas-T, foram detectados próximo ao término do ciclo de aquecimento e arrefecimento, devido a tendência de homogeneidade entre a superfície e a região defeituosa, indicando que não são períodos propícios para inspeções, bem como quando inverte o fluxo de calor, indicando também que nessa etapa não é possível identificar defeitos.

Mediante análises do Delta – T, percebe-se que a perturbação ao fluxo térmico é diferente para cada fissura, e, portanto, o grau de dano deve ser distinto para cada caso. Tornando possível avaliar a profundidade da fissuração pelos valores de Delta – T em módulo, como
