Plataforma Web para inspeção da segurança em canteiros de obra apoiado por VANT e dispositivos móveis

Web platform for safety inspection on construction sites supported by UAV and mobile devices

O objetivo desta pesquisa é desenvolver e implementar uma plataforma web para inspeção da segurança em obras utilizando VANT e dispositivos móveis. A estratégia adotada foi a Design Science Research e envolveu as etapas de desenvolvimento, implementação e avaliação. Para o desenvolvimento da plataforma web foram utilizadas as linguagens HTML, CSS e JavaScript e a infraestrutura do Firebase. A implementação ocorreu em uma obra de edificações sendo realizada 14 inspeções. A plataforma web contribuiu para melhoria do compartilhamento de informações e reduziu 80% o tempo de inspeção com VANT sem sistema e 50% o tempo para conclusão do relatório quando comparado ao protótipo.

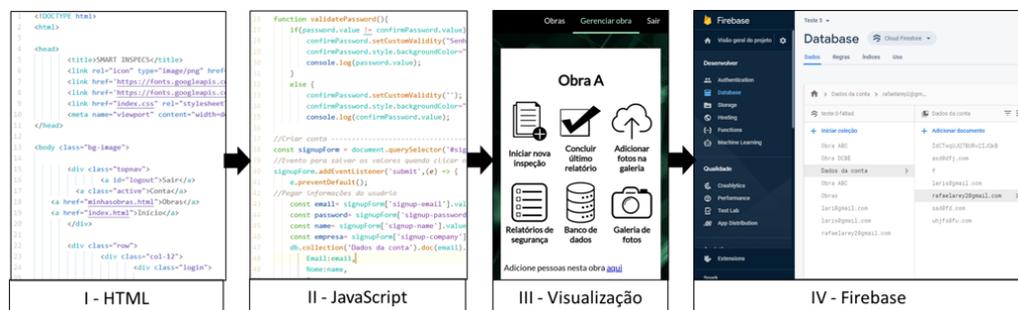
Figura 2: Etapas de desenvolvimento da plataforma web

As etapas para o desenvolvimento da plataforma web estão apresentadas na Figura 2. A estrutura e o conteúdo da página Web são feitos em HTML (I); em seguida é determinada a estilização através da linguagem CSS e a definição do comportamento das páginas com *JavaScript* (II). Ambas as etapas utilizam o programa *Visual Studio Code* para facilitar a escrita do algoritmo. A página criada pode ser visualizada em um navegador (III), verificando se alterações são necessárias; então, a página pode ser implantada no *Firebase* (IV).

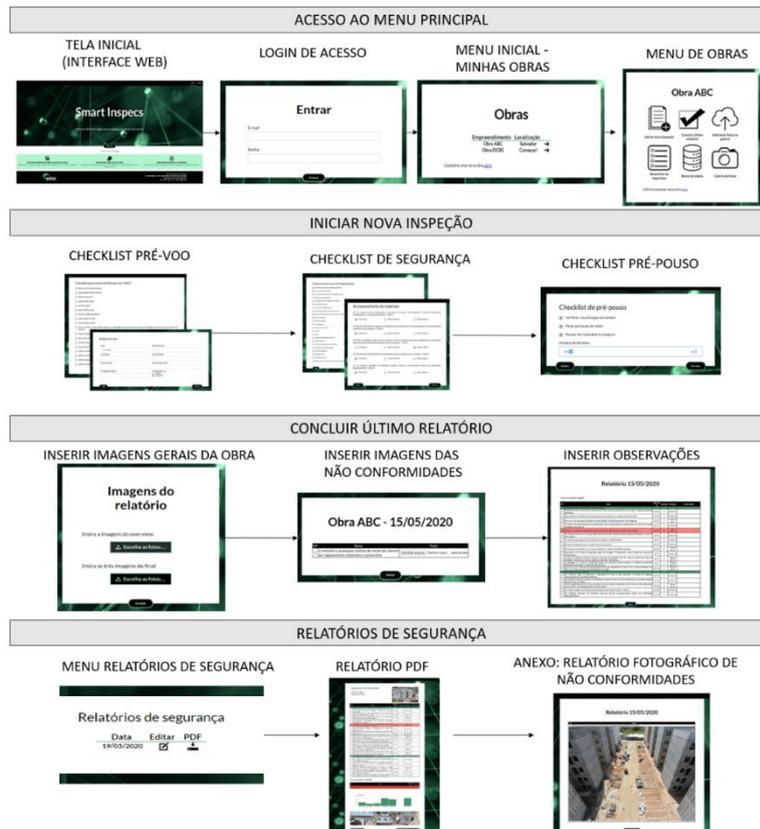
Figura 4: Principais interfaces e recursos do Smart Inspecs Obras

A Figura 4 apresenta as principais interfaces e recursos da plataforma. Acessando o menu da obra são disponibilizados seis recursos principais: iniciar nova inspeção; concluir último relatório; adicionar fotos na galeria; relatórios de segurança; banco de dados e fotos.

Na etapa de conclusão do relatório são inseridas imagens gerais do canteiro, imagens das não conformidades e comentários. Ao final desta etapa são gerados os PDFs do relatório de segurança e do relatório de não conformidades. O acesso e edição destes relatórios é realizado no menu de “Relatórios de Segurança”.

inicial, que envolvia a aquisição de imagens com VANT, porém com processamento e análise manual. A redução e a simplificação das etapas proporcionada pela implementação da plataforma web reduziu em 50% o tempo necessário para a finalização do relatório quando comparado ao protótipo. No estudo anterior, os relatórios eram desenvolvidos no Google Planilhas e era necessário gerar um link em um site de hospedagem de imagens para cada foto de não conformidade. No sistema atual estas etapas foram simplificadas, por exemplo, as fotos são inseridas diretamente no relatório, conforme indicado no campo “Concluir último relatório” apresentado na Figura 4.
