XIV Simpósio Nacional de Sistemas Prediais  
Gestão, Eficiência e Sustentabilidade

## MANIFESTAÇÕES PATOLÓGICAS EM BANHEIROS DE HOTÉIS COM PAREDES DE ALVENARIA E GESSO CARTONADO

### Pathological manifestations in hotel bathrooms with masonry walls and plasterboard

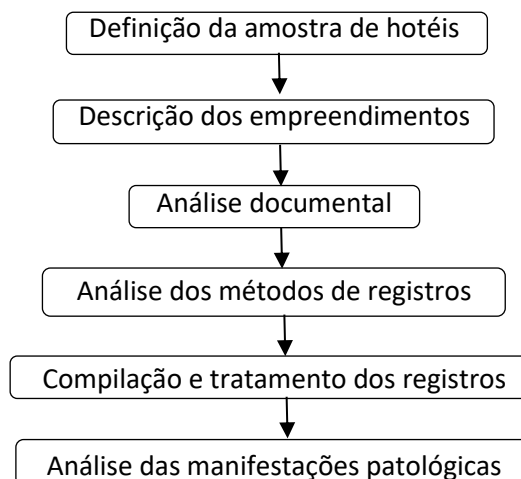
**Figura 1 – Fluxograma da metodologia**

O método de pesquisa desenvolvido e aplicado a este trabalho compreende um conjunto de atividades, conforme indicado na Figura 1, e comentado em seguida.

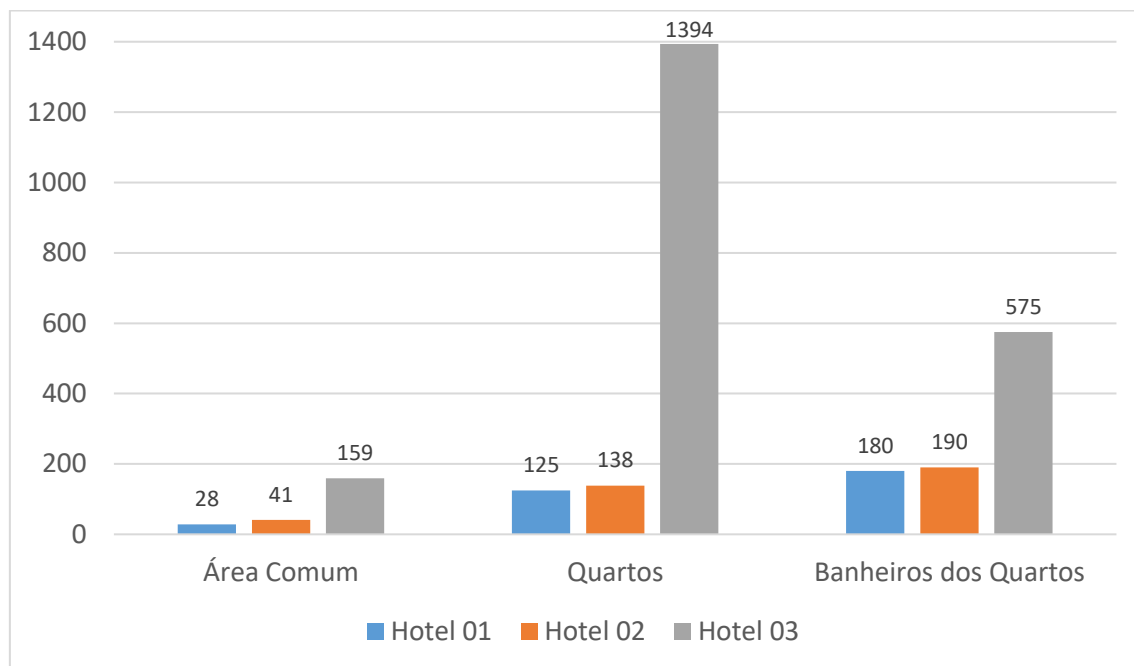
**Figura 2 – Ocorrências por ambiente**

No aspecto geral das manifestações patológicas dos três hotéis foram identificadas 2830 ocorrências no EH1, EH2 e EH3 durante o ano de 2018. Essas ocorrências foram segmentadas de acordo com o ambiente incidente, sendo elas as áreas comuns, os quartos e os banheiros dos quartos, conforme ilustrado na Figura 2.

Observa-se uma quantidade demasiada de ocorrências em todos os ambientes do EH3 em comparação ao demais. Esse fenômeno, não significa necessariamente, que os demais hotéis sejam menos problemáticos. São vários os fatores que podem resultar nessa divergência de ocorrências, por exemplo, a idade do EH3 que possui 7 anos a mais que os demais hotéis, o alto nível de informação e detalhamento nas anotações do Livro Geral de Ocorrências utilizado pelo EH3, o treinamento repassado a equipe de funcionários, entre outros motivos.

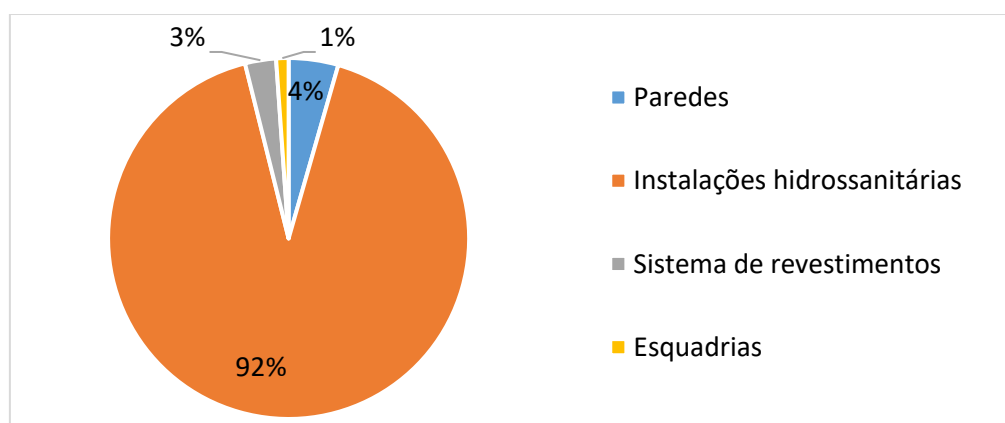
**Figura 3 – Percentual por local no EH1**

Em relação ao percentual de ocorrências em cada ambiente que ocorreram no EH1, nota-se que 92% concentra-se nas instalações hidrossanitárias, 4% em paredes, 3% no sistema de revestimentos e apenas 1% nas esquadrias, exposto na Figura 3.

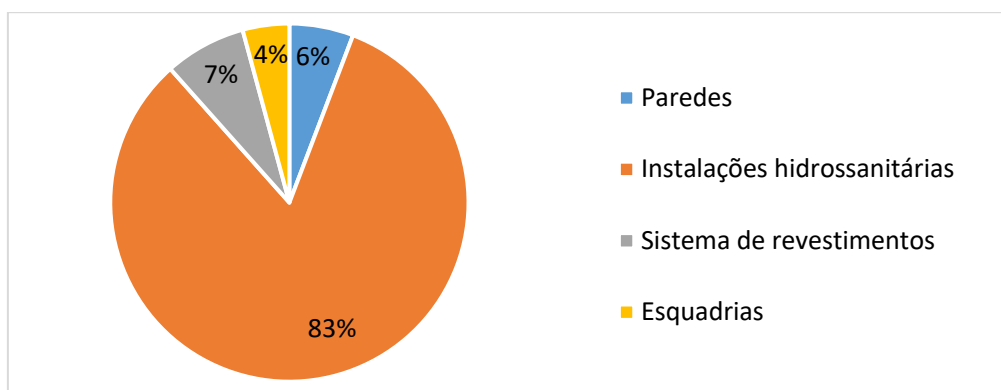
**Figura 4 – Percentual por local no EH2**

Já em relação ao EH2, novamente, destaca-se a incidência nas instalações hidrossanitárias, com um percentual de 83%, como segue na Figura 4. Já as demais áreas, apresentaram mais ocorrências para o mesmo local em comparação ao hotel anterior, com 7% no sistema de revestimento, 6% em paredes e 4% nas esquadrias.

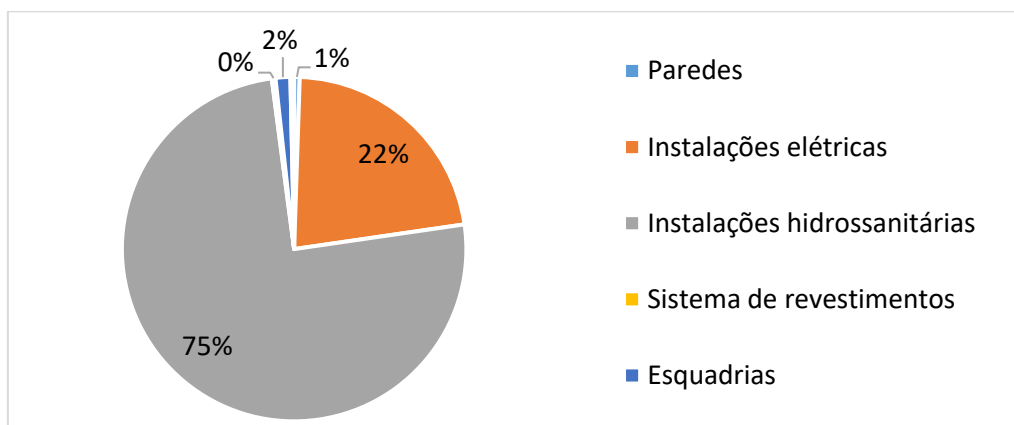
**Figura 5 – Percentual por local no EH3**

Do mesmo modo, no EH3 as instalações hidrossanitárias também apresentaram o maior percentual de ocorrências em banheiros individuais, com 75%, conforme ilustrado na Figura 5. Diferentemente dos demais hotéis, o EH3 apresentou registros nas instalações elétricas, com 22%. Já os demais locais de incidência, paredes, sistema de revestimentos e esquadrias, obtiveram menos de 3% dos registros.

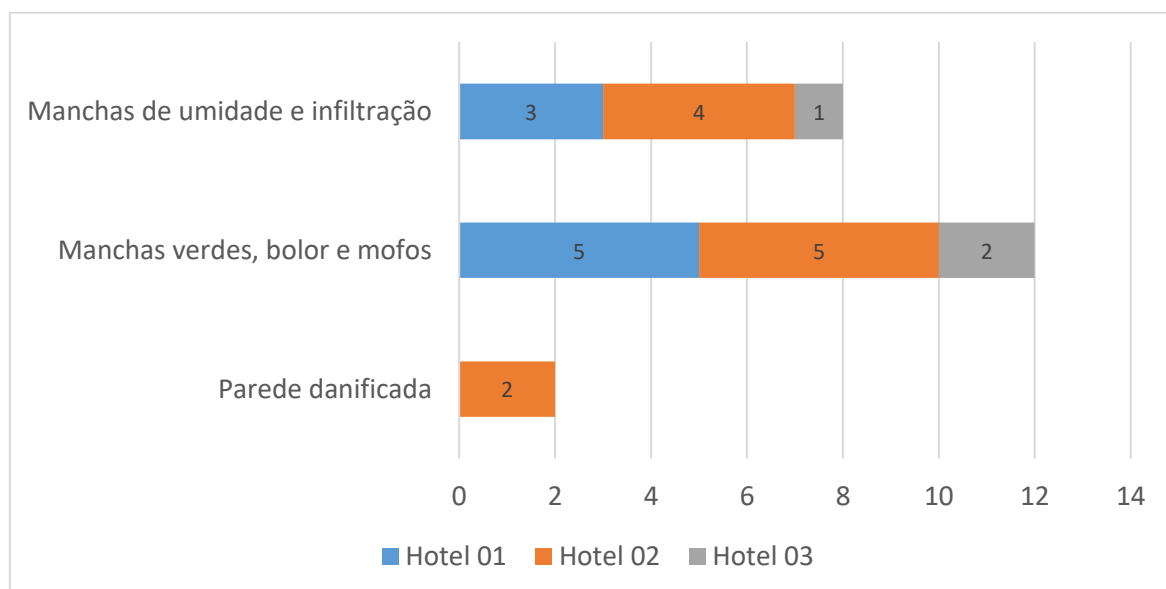
Figura 6 – Ocorrências nas paredes e tetos

Com relação às paredes, foram identificadas 22 ocorrências, das quais representam 4%, 6% e 2% respectivamente dos problemas identificados no EH1, EH2 e EH3. Esses registros foram segmentados em três tipos de manifestações patológicas, sendo elas: manchas de umidade e infiltração; manchas verdes, bolor e mofo e parede danificada, exposto na Figura 6.

Entre esses registros, o principal problema apontado nos três hotéis foram as manchas verdes, bolor e mofo, derivado da presença de fungos no ambiente. Considerada uma manifestação patológica comum em banheiros, é decorrente da presença de umidade no meio que pode se agravar devido à falta de ventilação do mesmo.

demasiada de banhos quentes por hóspede podem ser os responsáveis por essa tipologia. Observa-se que no EH3 essa tipologia foi menos incidente, visto que somente neste hotel, ocorre o assentamento de cerâmica em todas as paredes.

Com relação às manchas de umidade e infiltração, nota-se que essa tipologia ocorreu, principalmente, nas proximidades da bacia sanitária e das paredes de gesso acartonado, ou seja, nos EHs 1 e 2. Configura-se um possível problema devido à falta de impermeabilização do drywall nas terminações das instalações hidráulicas, acentuado com a frequência de vazamentos nas bacias sanitárias.

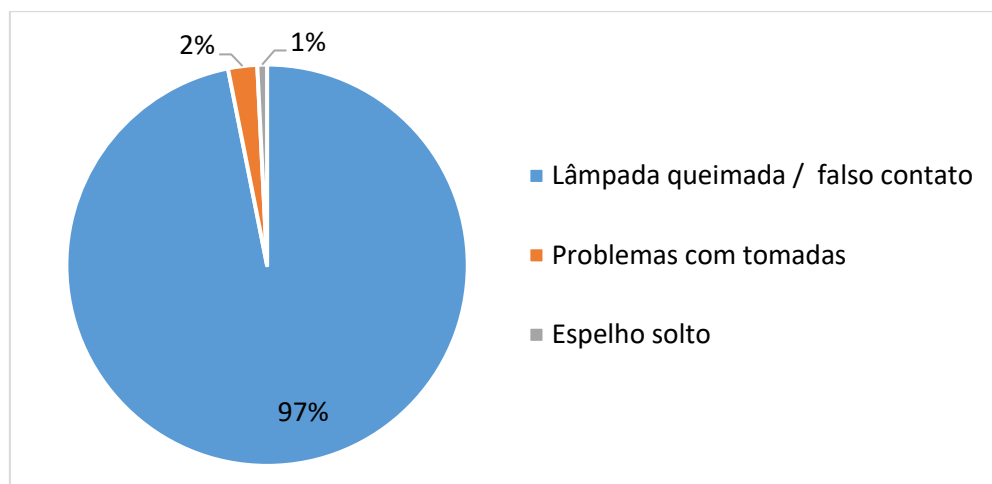
**Figura 7 – Ocorrências nas instalações elétricas**

Nas instalações elétricas, esses registros ocorreram exclusivamente no EH3 e foram segmentados em três tipos de problemas: lâmpada queimada / falso contato, problemas com tomadas e espelho solto, conforme ilustrado na Figura 7. Ao todo, foram identificados 128 registros em banheiros individuais, que representam 22% das ocorrências no EH3.

Dentre esses problemas, 124 ocorrências equivalentes a 97% desses registros, tratam-se de problemas relacionados à queima ou mal contato de lâmpadas. Entre as causas, podem ser decorrentes ao tipo e qualidade da lâmpada, ausência de manutenção nas instalações elétricas, fiação velha ou má conservada e entre outros motivos. Já as demais ocorrências, problemas em tomadas ou espelhos soltos, que representam, respectivamente, 2% e 1% das ocorrências, podem estar relacionadas a falhas na instalação, ausência de manutenção, uso incorreto e entre outros fatores.

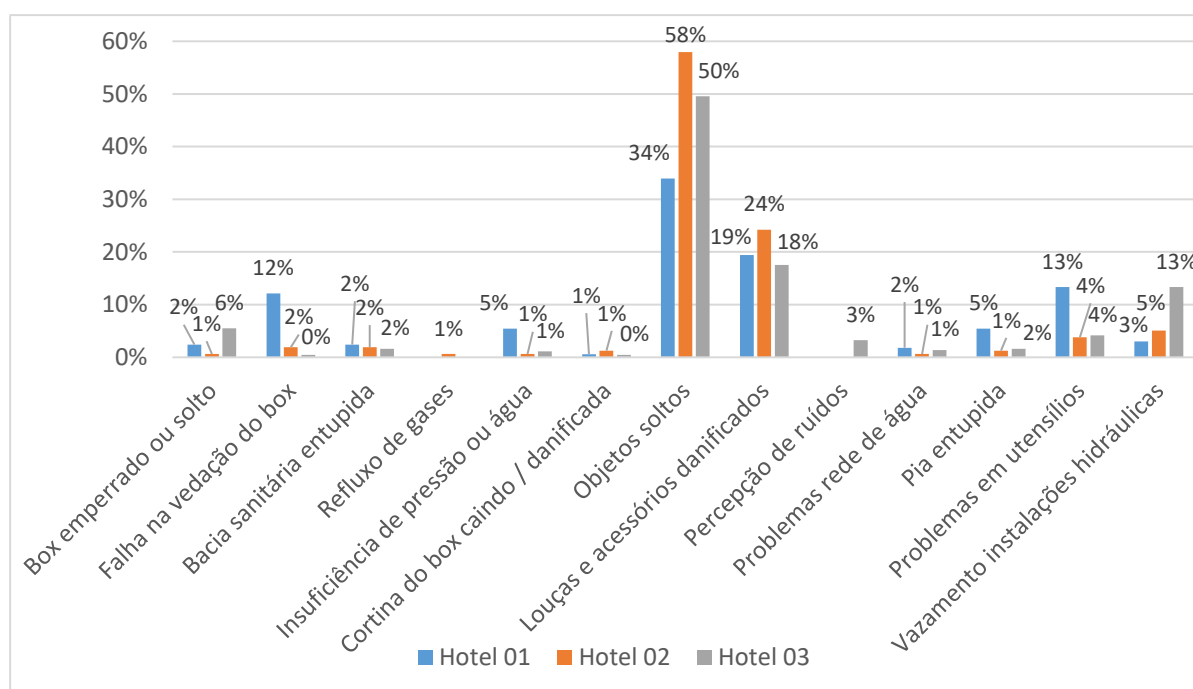
**Figura 8 – Percentual de incidências nas instalações hidrossanitárias**

Entre os 13 tipos de ocorrências, conforme ilustrado na Figura 8, é possível verificar que os problemas mais incidentes nos três hotéis se referem aos objetos soltos, cujo o percentual em relação aos problemas que ocorrem nas instalações hidrossanitárias foi de 34%, 58% e 50% respectivamente para EH1, EH2 e EH3. Em segundo lugar, destaca-se os problemas relacionados a louças e acessórios danificados, que representam um percentual de 19%, 24% e 18% das ocorrências em instalações hidrossanitárias do EH1, EH2 e EH3, respectivamente.

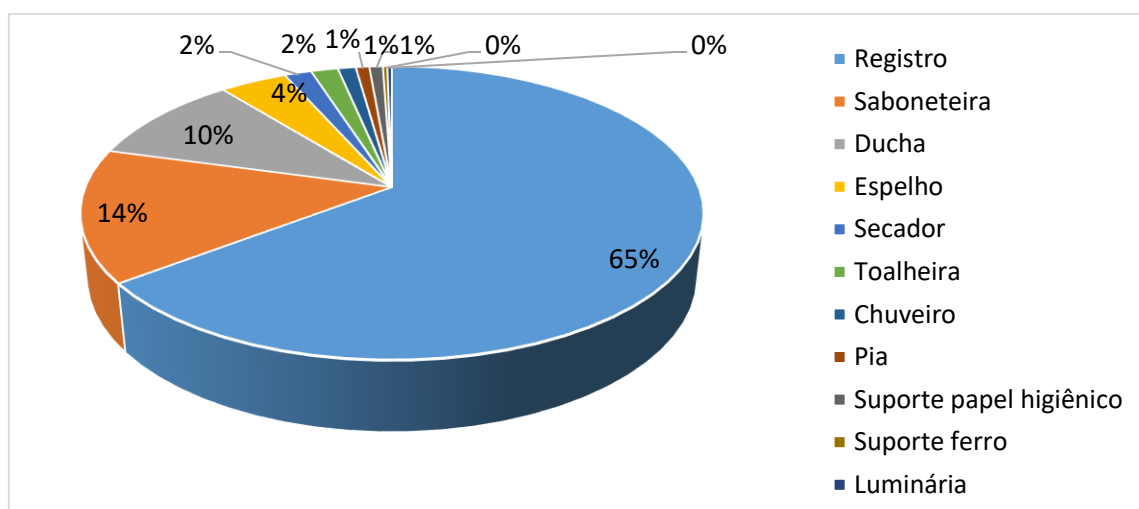
**Figura 9 – Tipos de objetos soltos**

De modo geral, ao considerar as 756 ocorrências nas instalações hidrossanitárias dos três hotéis, nota-se que o percentual global dos objetos soltos foi de 48% dos registros, equivalentes a 362 ocorrências. Ao discriminar esse problema conforme ilustrado na Figura 9, nota-se que 65% dos objetos soltos são registros de chuveiro. Os demais acessórios mais problemáticos foram as saboneteiras com 14%, e duchas higiênicas com 10%. Já as demais ocorrências, com 11%, sucederam nos espelhos, chuveiros, pias, luminária e nos suportes de secadores, toalhas, papel higiênico e ferro de passar. Esses problemas ocorrem geralmente pelo uso inadequado de buchas e parafusos, desgaste e espanamento dos fixadores, aperto excessivo e entre outros motivos.

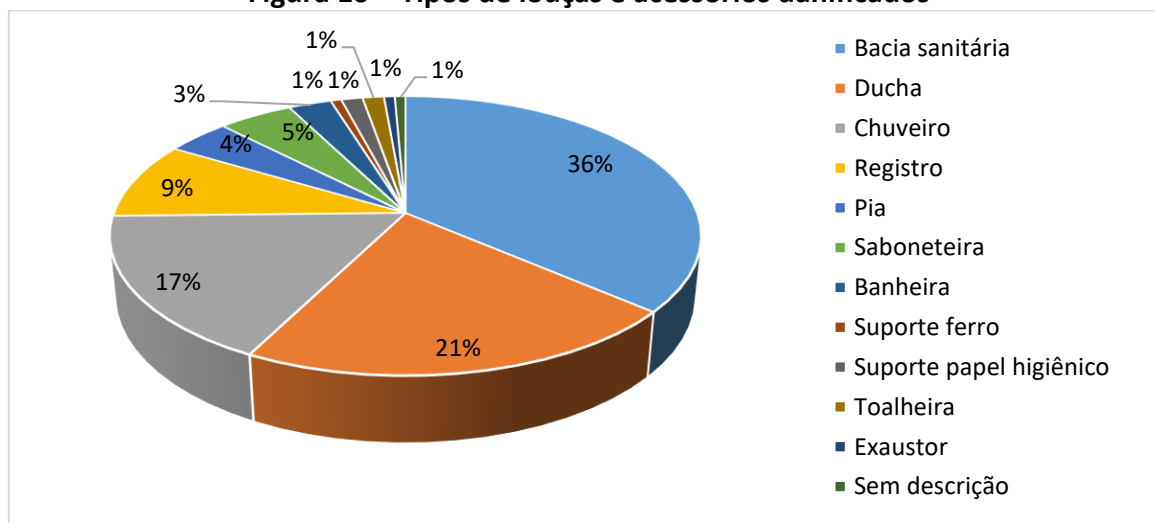
**Figura 10 – Tipos de louças e acessórios danificados**

Em relação as louças e acessórios danificados, ao considerar os três hotéis, obteve um percentual global de 19% das ocorrências nas instalações hidrossanitárias. Entre os componentes danificados, foram identificados 36% dos casos nas bacias sanitárias, 21% nas duchas higiênicas ou do boxe, 17% problemas em chuveiros e 9% em registros. Os demais 16% restantes ocorreram em pias, banheiras, exaustores e em suportes de sabonete, ferro, papel higiênico e de toalhas, conforme ilustrado na Figura 10.

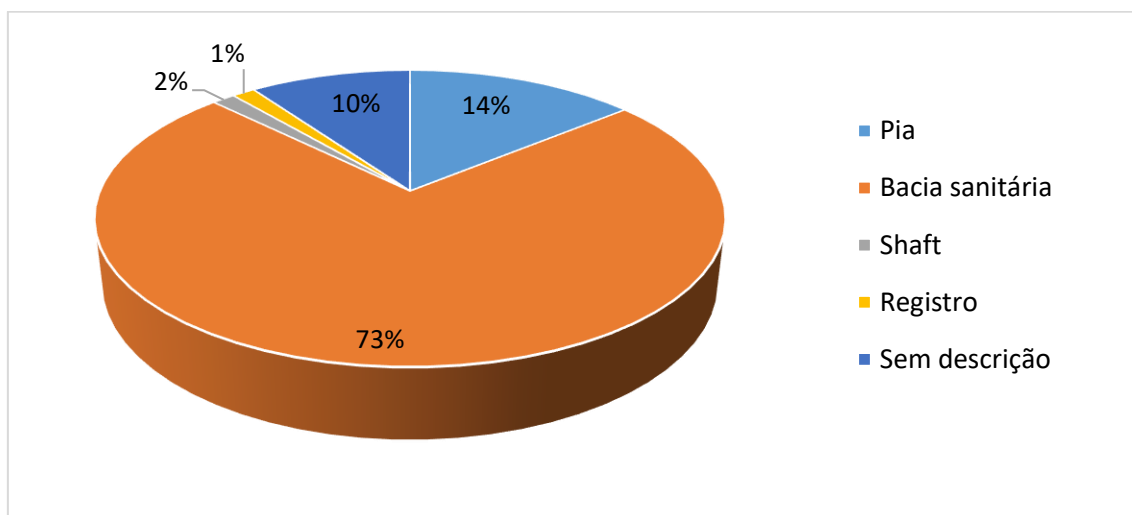
**Figura 11 – Locais que ocorrem os vazamentos hidráulicos**

Em relação aos vazamentos nas instalações hidráulicas, esses representam um percentual global de 10% das ocorrências dos três hotéis em conjunto. Ao analisar os locais em que ocorrerão esses vazamentos, exposto na Figura 11, observa-se que 73% das ocorrências sucederam nas bacias sanitárias, 14% em pias, 10% apenas informando a existência de um vazamento no banheiro individual, 2% nos shafts, e apenas 1% em registros. Esses problemas podem ter várias origens, como defeitos e desgaste do material, instalação incorreta, ausência de vedação, problemas nas tubulações e entre outros motivos.

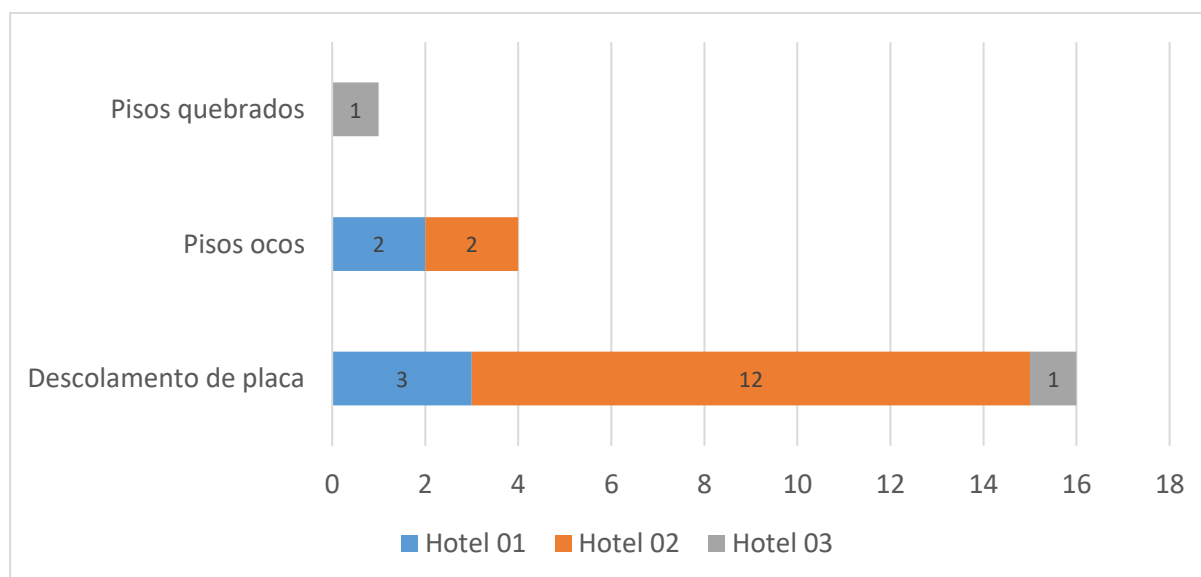
**Figura 12 – Ocorrências nos sistemas de revestimentos**

Com relação ao sistema de revestimentos, as ocorrências foram segmentadas nos seguintes tipos de problemas: deslocamento de placas; pisos ocios e pisos quebrados, conforme ilustrado na Figura 12. Ao todo foram identificados 21 registros, dos quais representam 3%, 7% e menos de 1% das ocorrências respectivamente do EH1, EH2 e EH3.

Entre as ocorrências, destaca-se o descolamento de placas que foi o identificado nos três hotéis, e apresentou a maior quantidade de problemas no EH1 e EH2. Em relação às causas desse tipo de problema, podem ser decorrentes a vários fatores, como erros de execução na etapa de construção, falta de especificação dos serviços e equipamentos, uso incorreto, ausência de manutenção, utilização de materiais vencidos ou de ínfima qualidade, variações de temperatura e deslocamento da estrutura, infiltração de água no revestimento ou material de rejuntamento e entre outros motivos.

Já os demais problemas registrados, pisos ocios e pisos quebrados, podem ser decorrentes devido ao assentamento incompleto com a argamassa colante, que não abrange toda a área da placa cerâmica, no primeiro caso ou estar relacionados às variações térmicas da edificação ou do próprio material, que poderia ser evitado com juntas de dilatação, e, também, às quedas de objetos pesados sobre o piso, no caso dos pisos quebrados.

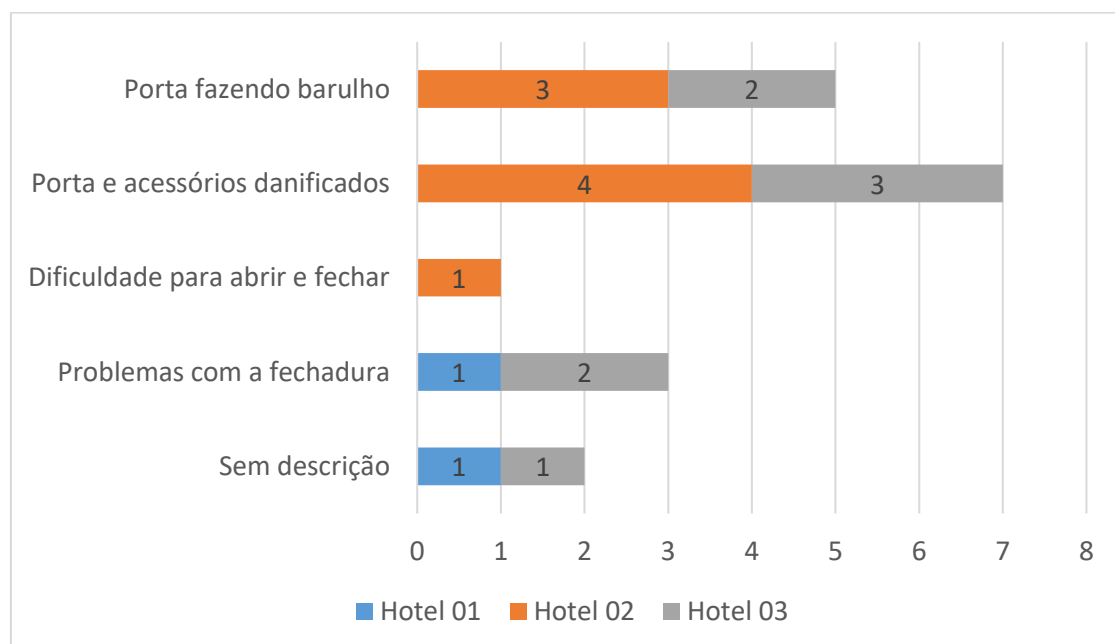
**Figura 13 – Ocorrências nas esquadrias**

Com relação às esquadrias, representam um percentual de 1%, 4% e 2% respectivamente para EH1, EH2 e EH3, totalizando em 18 ocorrências registradas, conforme ilustrado na Figura 13. Não foram considerados problemas em janelas, pois os banheiros estudados não possuem esse tipo de abertura, sendo analisado apenas as portas, das quais foram identificadas as seguintes ocorrências: problemas nas portas; dificuldade para abrir e fechar; porta e acessórios danificados; porta fazendo barulho; problemas com a fechadura e sem descrição.

O EH1 registrou apenas duas ocorrências. Já o EH2 e EH3 ambos constataram 8 ocorrências cada. Dentre elas, o item porta e acessórios danificados foi o que mais apresentou registros para o EH2 e EH3. Em geral, todas as ocorrências podem ser tratadas com manutenções preventivas ou com pequenas correções, desde a lubrificação e trocas das dobradiças e fechaduras, de modo a evitar problemas relacionados ao barulho e nos trincos, e pinturas
