NÍVEIS DE CONCENTRAÇÃO DE ÓLEOS LUBRIFICANTES EM PISO DE CONCRETO DE AMBIENTE DE APRENDIZAGEM INDUSTRIAL, COM CONSEQUENTE CONTAMINAÇÃO DE SOLO

Levels of concentration of lubricating oils on concrete floor of industrial learning environment, with consequential soil contamination

Vitor Lorival Kudlanvec Junior

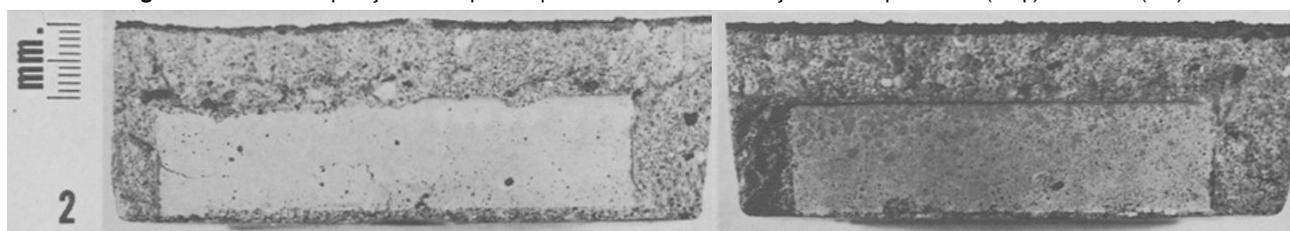
Figura 1: Efeito da exposição de corpos de prova de concreto a solução oleosa por 7 dias (esq.) e 35 dias (dir.).

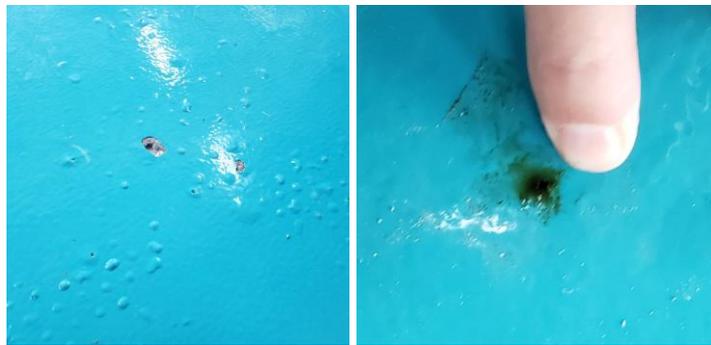
O caso que motivou a elaboração deste estudo é de um laboratório de metalmecânica em escola de educação profissionalizante de Curitiba, Paraná. Em uma reforma realizada na edificação, que envolveu a pintura do piso de concreto, observou-se que ao fim do procedimento surgiram bolhas em várias áreas do ambiente, conforme apresentado na figura 2. Ao pressionar-se essas bolhas, há a incidência de óleo lubrificante utilizado nos equipamentos de tornearia e fresagem abrigados no ambiente. O fenômeno de bolhas na pintura ocorre graças à pressão osmótica do líquido no interior do piso, que após a aplicação da pintura em resina a base de poliuretano encontrou uma barreira física impedindo sua livre passagem à atmosfera.

Figura 2: Ocorrência de bolha de óleo lubrificante sob pintura em piso de concreto

Quando há fontes de vazamentos de óleo como no caso apresentado, mesmo estando sobre piso de concreto, há possibilidade de, através da rede porosa do concreto, este óleo penetrar na estrutura e contaminar o solo. Sendo assim, deve adotar medidas de proteção do piso para evitar o contato do material com o concreto de forma direta. É de fundamental importância o controle dos lubrificantes de máquinas nos pisos industriais em concreto armado. A pintura aplicada durante o procedimento de reforma da edificação pode atuar com este papel.

Além destas medidas mitigadoras, decisões tomadas na etapa de projeto da estrutura do piso podem também evitar esta percolação, com a especificação de concretos de maior resistência mecânica e menor relação água/cimento – com conseqüente menor porosidade – além da utilização de lona plástica entre o lastro de base do piso e o concreto, atuando como barreira física à passagem de contaminantes.

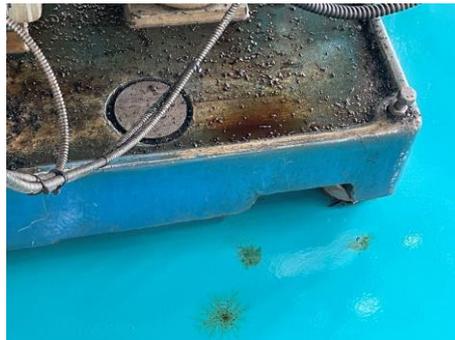
O ambiente de surgimento destas manifestações patológicas está em operação há 42 anos, abrigando equipamentos como tornos, furadeiras de bancada e outros de semelhante função, que utilizam óleo lubrificante para reduzir o coeficiente de atrito entre seus elementos móveis, minimizando o desgaste e o esforço cinético entre superfícies em movimento. A figura 3 apresenta um dos equipamentos utilizados no laboratório e a incidência de óleo lubrificante sobre sua superfície.

Figura 3: Óleo lubrificante em equipamento de tornearia

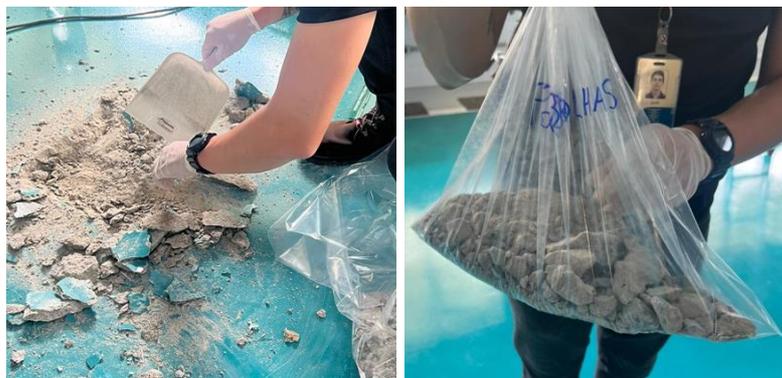
Os ensaios realizados consistem na extração de amostras de concreto removidas mecanicamente do piso existente, demarcando as unidades coletadas com a identificação da respectiva profundidade de remoção. No caso deste ensaio, foi removido concreto às profundidades de 0 a 5 centímetros, de 5 a 10 centímetros, de 10 a 15 centímetros e de parte da base em brita graduada que suporta o piso de concreto. Levando em conta que esta base é permeável, o hidrocarboneto que for encontrado nesta camada pode ser considerado como

aquele que contamina o solo abaixo do piso. Na figura 4 está apresentado o procedimento de coleta do material a ser ensaiado.

Figura 4: Procedimento de extração de amostras no local
