UTILIZAÇÃO DE CINZA PESADA DE BIOMASSA DE PINUS TAEDA COMO SUBSTITUIÇÃO PARCIAL DO CIMENTO PORTLAND NO CONCRETO CONVENCIONAL

RESUMO: Com a evolução das cidades, há uma maior geração de resíduos sólidos, que são depositados em aterros sanitários ou de maneira incorreta, no meio ambiente. Com a intenção de reduzir esse impacto e proteger os recursos naturais da produção de cimento Portland, esta pesquisa analisa a substituição parcial de cimento pelas cinzas pesadas provenientes da combustão do *Pinus Taeda* em concreto convencional. Para isso, amostras de concreto e argamassa foram moldadas, e algumas propriedades físicas foram determinadas. A partir dos resultados encontrados, constatou-se que a substituição de até 10% pela cinza apresenta valores satisfatórios em relação ao traço referência.

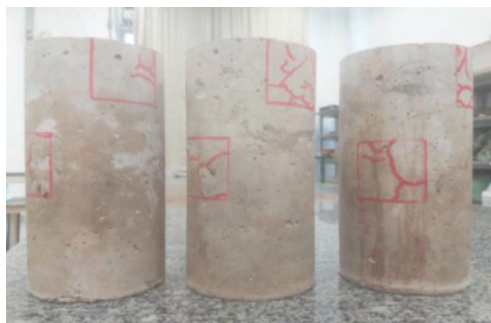
A análise de fissuras foi feita de forma aleatória, nas regiões superior, intermediária e inferior de cada um dos CPs, com auxílio de um fissurômetro (Figura 2). Foram encontradas e quantificadas fissuras de 0,1 a 0,3 mm de espessura (Figura 3Figura 2), com maior incidência das fissuras menores. Ainda, vale ressaltar que não houve deslocamento de concreto dos CPs.

Figura 2 – Corpos de prova após análise de fissuração

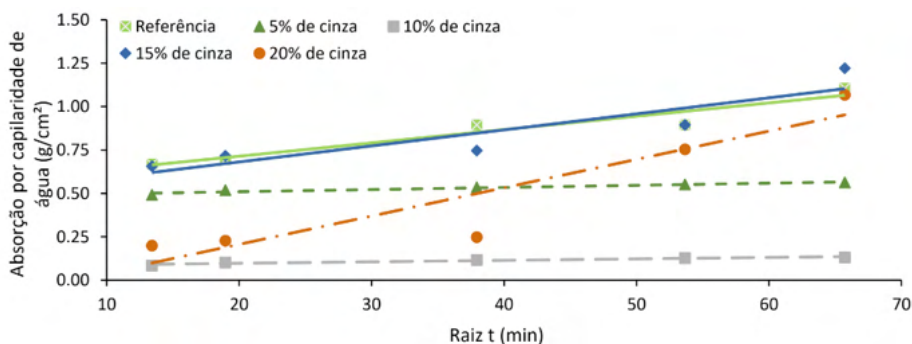
Observa-se através do ensaio que os CPs não expostos à 600°C (Figura 4) apresentaram valores mais reduzidos de absorção de água por capilaridade do que os expostos a 600°C (Figura 5). Ainda referente aos CPs com exposição a altas temperaturas, os diferentes traços obtiveram uma evolução mais uniforme da absorção durante o tempo.

Figura 4 – Absorção de água por capilaridade no concreto sem exposição a 600°C
