PROCESSAMENTO E CARACTERIZAÇÃO DE AGREGADO MIÚDO DE CASCA DE MEXILHÃO

PROCESSING AND CHARACTERIZATION OF FINE AGGREGATE OF MUSSEL SHELLS

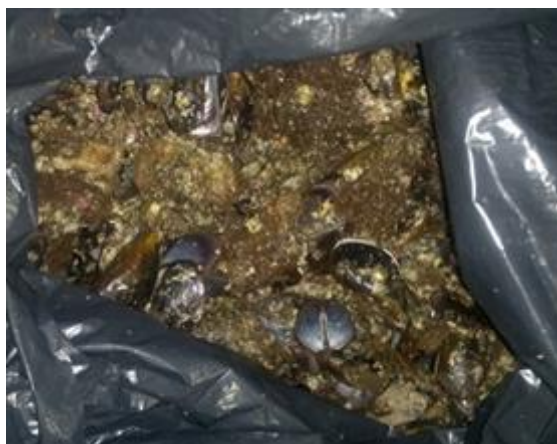
As cascas de mexilhão da espécie *Mytilus perna* foram coletadas diretamente na Associação Livre Maricultores localizada na Av. Carlos Ermelindo Marins 294, Jurujuba, às margens da Baía de Guanabara, no município de Niterói, estado do Rio de Janeiro, no sudeste do Brasil. A Figura 1 apresenta o aspecto do material coletado, com grande quantidade de matéria orgânica.

Figura 1 - Resíduos de mexilhões “in natura” recolhidos na Associação de Maricultores de Jurujuba.

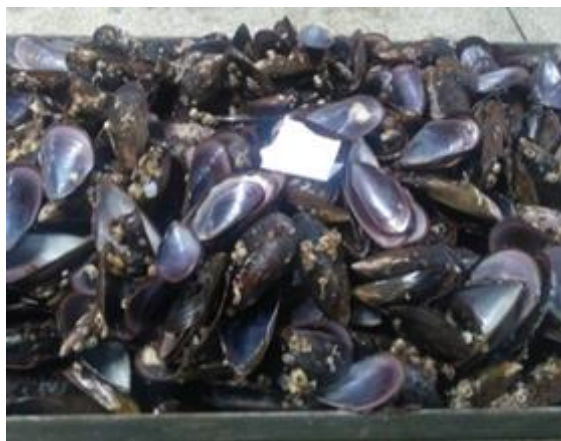
A triagem inicial das cascas e primeira lavagem foram feitas manualmente no laboratório de materiais de construção (LAMCO) da UFF apenas com água, no mesmo dia da coleta, para a retirada de matéria orgânica. A Figura 2 apresenta as cascas logo após a primeira triagem e lavagem.

Figura 2 - Cascas de mexilhão após triagem inicial e primeira lavagem.

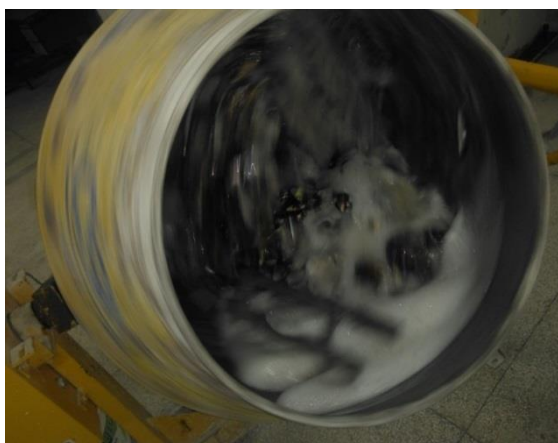
subsequentes foram realizadas em betoneira por 10 min com relação de material (kg) e água igual a 1:2 (Figura 3). O objetivo dessa lavagem foi a retirada de sal e matéria orgânica remanescentes. Após a secagem em estufa a retirada de materiais orgânicos ainda presentes nos mexilhões se tornaram bem mais simples.

Figura 3 - Lavagem da casca de mexilhão na betoneira.

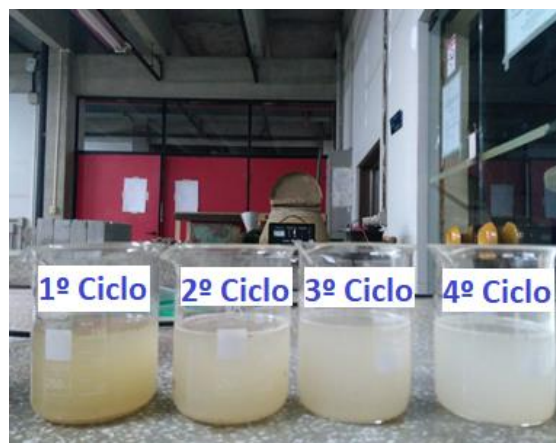
Após o término de cada ciclo de lavagem em betoneira, uma amostra de água era colhida para se observar a coloração (Figura 4). Assim verificou-se que após 4 ciclos de água trocada e lavagem na betoneira, o material era considerado limpo, pois não havia mais mudança significativa de coloração na água.

Figura 4 - Amostras de água retiradas a cada ciclos de lavagem das cascas de mexilhão.

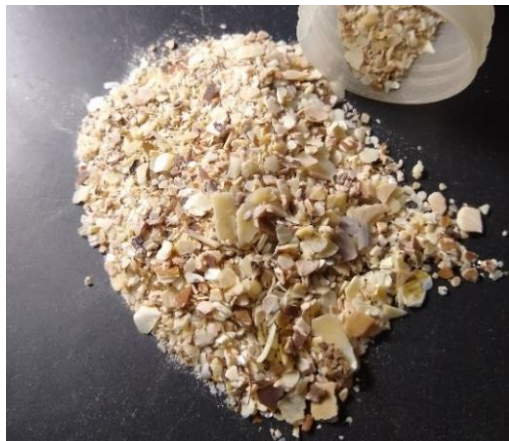
O material limpo retornou a estufa para nova secagem. Em seguida, o material foi então foi triturado no equipamento para triturar blocos de alvenaria Permaq, Modelo TB, 1995 ,Série 090, produzindo

assim o agregado miúdo (Figura 5).

Figura 5 – Aspecto do agregado miúdo produzido a partir da casca de mexilhão.

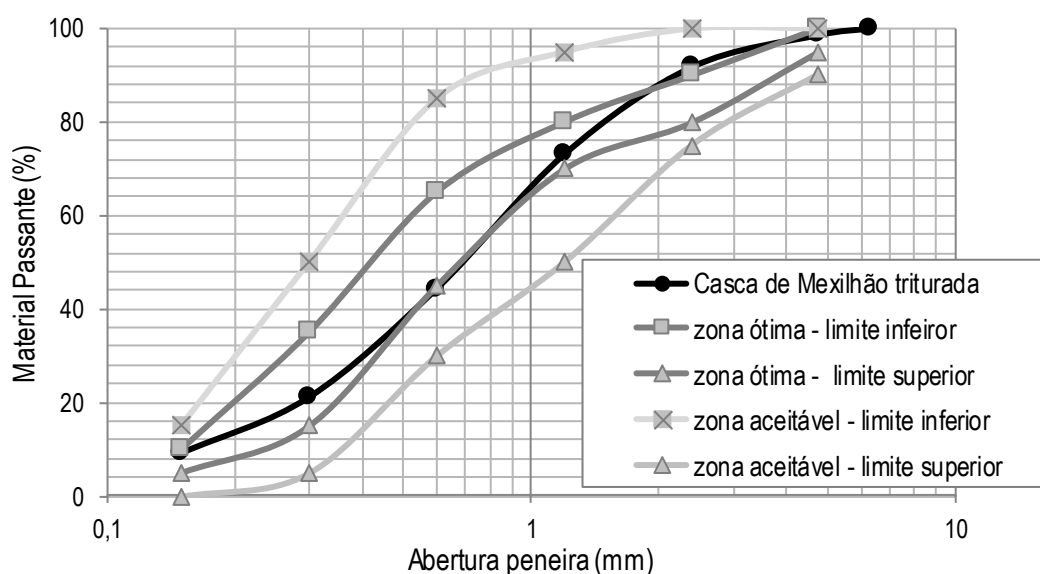
A Figura 6 apresenta a curva granulométrica do agregado de casca de mexilhão obtido após o processamento. Comparando com as curvas limites definidas pela norma NBR 7211: 2009 ⁽¹¹⁾, pode-se observar que o resultado obtido se enquadra quase completamente dentro da zona ótima para agregado miúdo para concreto, com exceção de dois pontos, que ficaram fora desse limite, porém ainda na zona aceitável.

Figura 6 – Gráfico de distribuição granulométrica de partículas do agregado miúdo produzido a partir de casca de mexilhão e limites da NBR 7211:2009 ⁽¹¹⁾.

O módulo de finura obtido foi de 2,62 e a dimensão máxima característica dos grãos de 4,75 mm, podendo classificar o agregado produzido como miúdo.

- O agregado produzido a partir de casca de mexilhão pode ser classificado como agregado miúdo, se posicionando quase que completamente dentro da zona ótima de agregados miúdos definidos pela NBR 7211: 2009.
- O agregado apresenta absorção de água alta, devido à presença de poros e fissuras em sua microestrutura.
- A composição química predominante consistiu em carbonato de cálcio no arranjo cristalino de aragonita e calcita. Em nenhuma das análises químicas foi detectada a presença de sais, logo pode-se dizer que o procedimento de limpeza do material foi efetivo.
- Os resultados da caracterização física e química demonstram que o agregado miúdo produzido a partir de casca de mexilhão tem potencial para ser utilizado na construção civil. No entanto, análises desse material em matrizes cimentícias são necessárias.

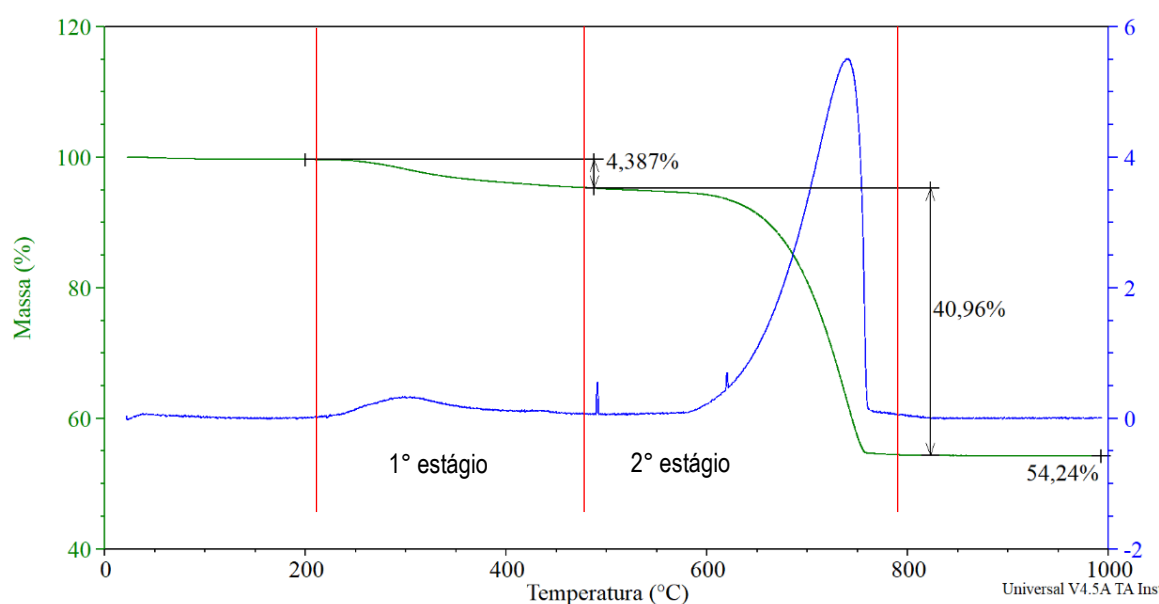
A Figura 7 apresenta o resultado de análise termogravimétrica obtido para a casca de mexilhão. Pode-se observar que na faixa de aproximadamente de 200°C a 500°C, primeiro estágio, houve uma perda de 4,39%, provavelmente, devido à perda de massa de compostos lignocelulósicos⁽¹⁶⁾ de algas aderidas ao material e ,um segundo estágio de 500°C a 850°C com perda de 40,96% na faixa correspondente à perda de CO₂ devido a descarbonatação do carbonato de cálcio.

Figura 7 – Termogravimetria da casca de mexilhão.

Hamester (2010)⁽¹³⁾, também avaliou a composição química de conchas de mariscos por meio de análise termogravimétrica e apontou que, as cascas de mexilhão apresentam dois estágios de perda de massa com o aumento da temperatura. A primeira perda corresponde a matéria orgânica e a segunda referente ao carbonato de cálcio. No ensaio descrito por⁽¹³⁾ no primeiro estágio obteve-se uma perda de 8% entre 229°C e 300°C e o segundo estágio ocorreu de 628°C a 749°C, com perda de 38,86%.

A partir da perda de massa de CO₂, pode-se obter o percentual de carbonato de cálcio existente na amostra através da relação entre as massas moleculares de carbonato de cálcio e do óxido de cálcio de acordo com a equação A.

Logo a quantidade de carbonato de cálcio presente na casca de mexilhão foi de 93,09%. O resultado
