## VARIAÇÃO DOS PARÂMETROS DE COR EM TELHAS CERÂMICAS E DE CONCRETO DECORRENTES DO INTEMPERISMO NATURAL

Ana Carolina Hidalgo Araujo (1); Kelen Almeida Dornelles (2)

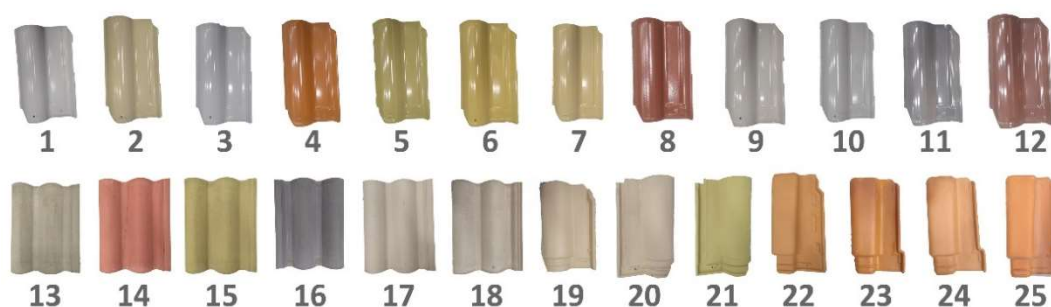
Figura 2 – Telhas selecionadas (adaptado de ARAUJO, 2022).

Foram selecionadas 25 telhas, dos tipos cerâmico e concreto, com acabamentos superficiais distintos (com ou sem pigmentação/esmalte). Esta amostragem pode ser dividida em 3 grupos (Figura 2, Tabela 1): cerâmicas esmaltadas coloridas (numeradas de 1 a 12), concreto (13 a 18) e cerâmicas pigmentadas e convencionais (19 a 25). As cores nas telhas cerâmicas esmaltadas são obtidas através da aplicação de uma resina acrílica esmaltada, apenas sobre as suas superfícies, após a queima das telhas. Já no caso das telhas de concreto, a pigmentação é feita diretamente da massa, antes da cura do concreto, tingindo a peça como um todo. Para as telhas cerâmicas coloridas (telhas 19, 20 e 21), a pigmentação ocorre através da aplicação de uma camada de tinta em pó, fixada durante a queima da telha. Já a telha cerâmica número 23 é a única amostra do grupo analisado que possui uma resina transparente aplicada em sua superfície para impermeabilização da peça.

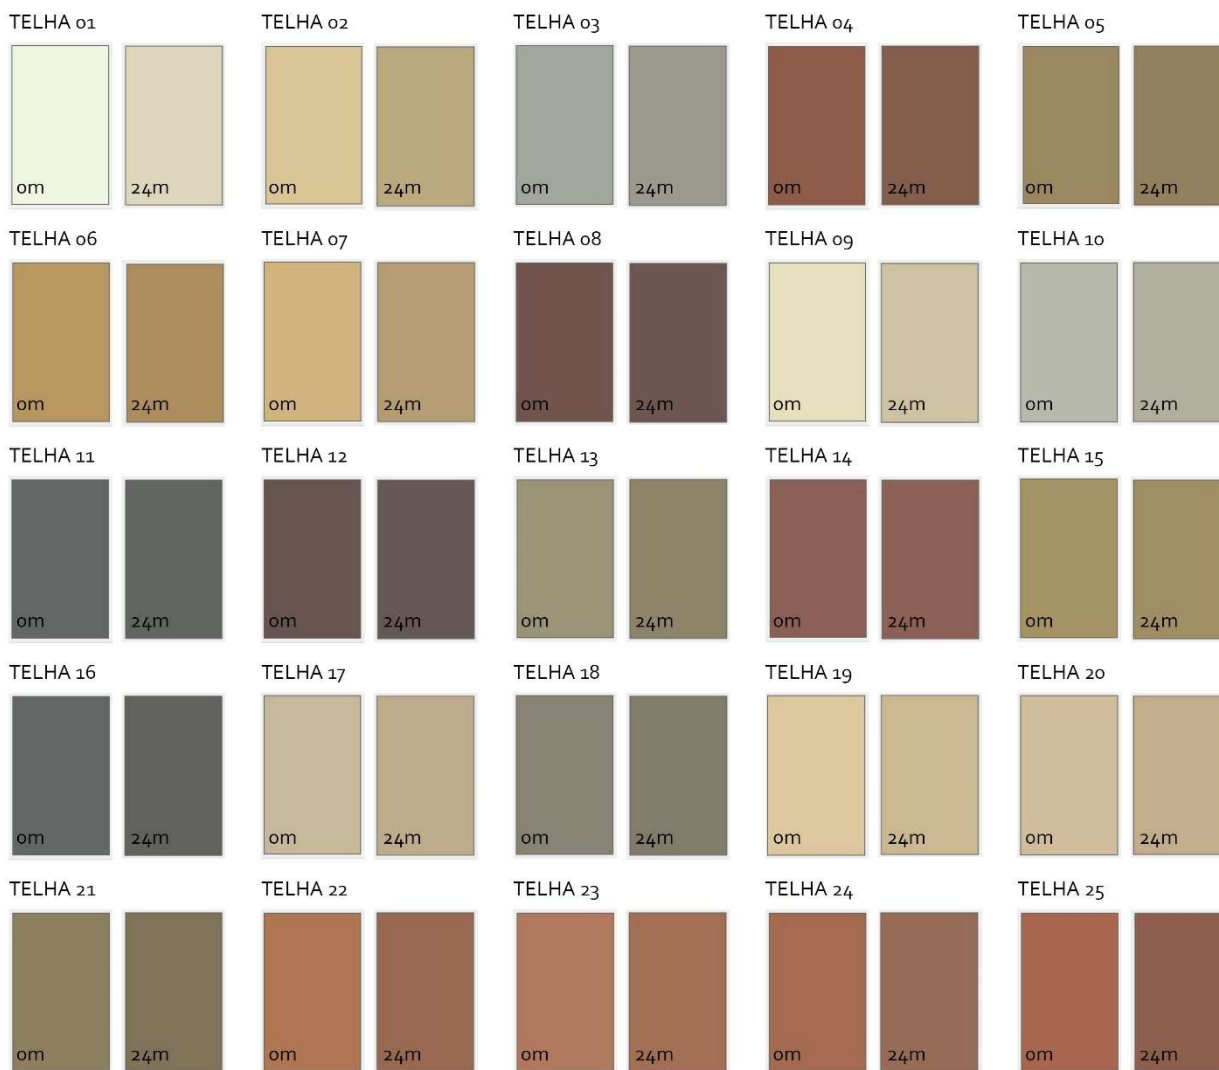
Figura 3 – Percepção visual entre os estágios iniciais (0 meses) e finais (24 meses) das amostras, medidos no colorímetro portátil.

Após os 24 meses de exposição ao tempo, foi possível verificar a olho nu (Figura 3) os impactos da exposição ao tempo sobre as superfícies das telhas selecionadas a partir das imagens geradas pelo colorímetro. Porém, não é possível identificar, com precisão, quais as variáveis dos parâmetros de cor que mais se alteraram em decorrência do envelhecimento natural, e, quais as relações entre estas variações com a absorvância solar das amostras e suas temperaturas superficiais. Por isso, análises comparativas entre estes fatores é essencial para um entendimento global do processo de variação dos parâmetros de cor, em telhas cerâmicas e de concreto, decorrentes do intemperismo ao longo de 2 anos.

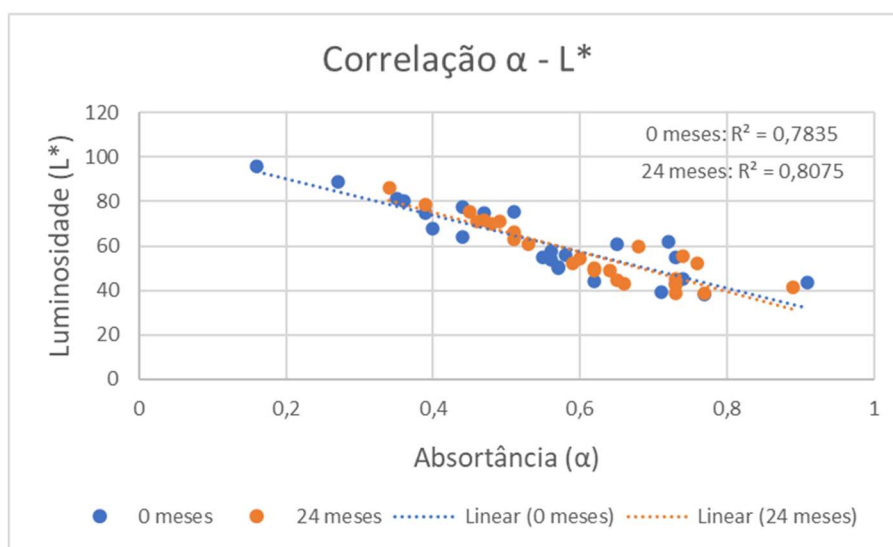
Gráfico 1 – Correlação entre a variação de absorvância solar ( $\alpha$ ) e luminosidade ( $L^*$ ).

A primeira análise realizada foi a identificação do parâmetro de cor cuja variação ao longo do tempo tivesse maior correlação com a variação de absorvância solar, antes, e após os 24 meses de envelhecimento. A partir do cálculo do coeficiente de correlação de Pearson ( $R^2$ ), para todas as telhas, verificou-se que a variável relativa ao parâmetro de cor com maior correlação com a absorvância solar é a luminosidade ( $L^*$ ), conforme apresentado na tabela 2. Segundo Paranhos *et al.* (2014),  $0,6 > R^2 > 0,9$ , demonstram que há forte correlação entre ambas variações de forma inversamente proporcional, já que a inclinação da linha de tendência traçada no gráfico é decrescente (Gráfico 1).

Das 25 telhas analisadas, apenas 3 apresentaram um aumento em relação ao valor de  $L^*$  inicial (T12, T14 e T23), ou seja, tornaram-se mais “claras”. As absorvâncias solares destas telhas, ao invés de diminuírem, segundo a lógica da linha de tendência do gráfico 1, aumentaram em menos de 2% após 24 meses de intemperismo. A telha que teve maior variação de  $L^*$  ( $\Delta L^*_{T7} = -11,8\%$ ) não coincide com a telha que teve uma maior variação de  $\alpha$  ( $\Delta \alpha_{T1} = 112,5\%$ ). Portanto, pode-se afirmar que, de modo geral, as telhas apresentaram um escurecimento de suas superfícies (com exceção das T12, T14 e T23), porém, a taxa de variação entre a luminosidade e a absorvância solar, apesar de forte, nem sempre é coincidente.
