REMODELACIÓN DE ESPACIOS VERDES PÚBLICOS: EVALUACION DE LAS CONDICIONES DE CONFORT EN EL CASO DE LA PLAZA SAN MARTÍN MENDOZA – ARGENTINA

Susana Stocco (1); Maria Alicia Cantón (2); Erica N. Correa (3)

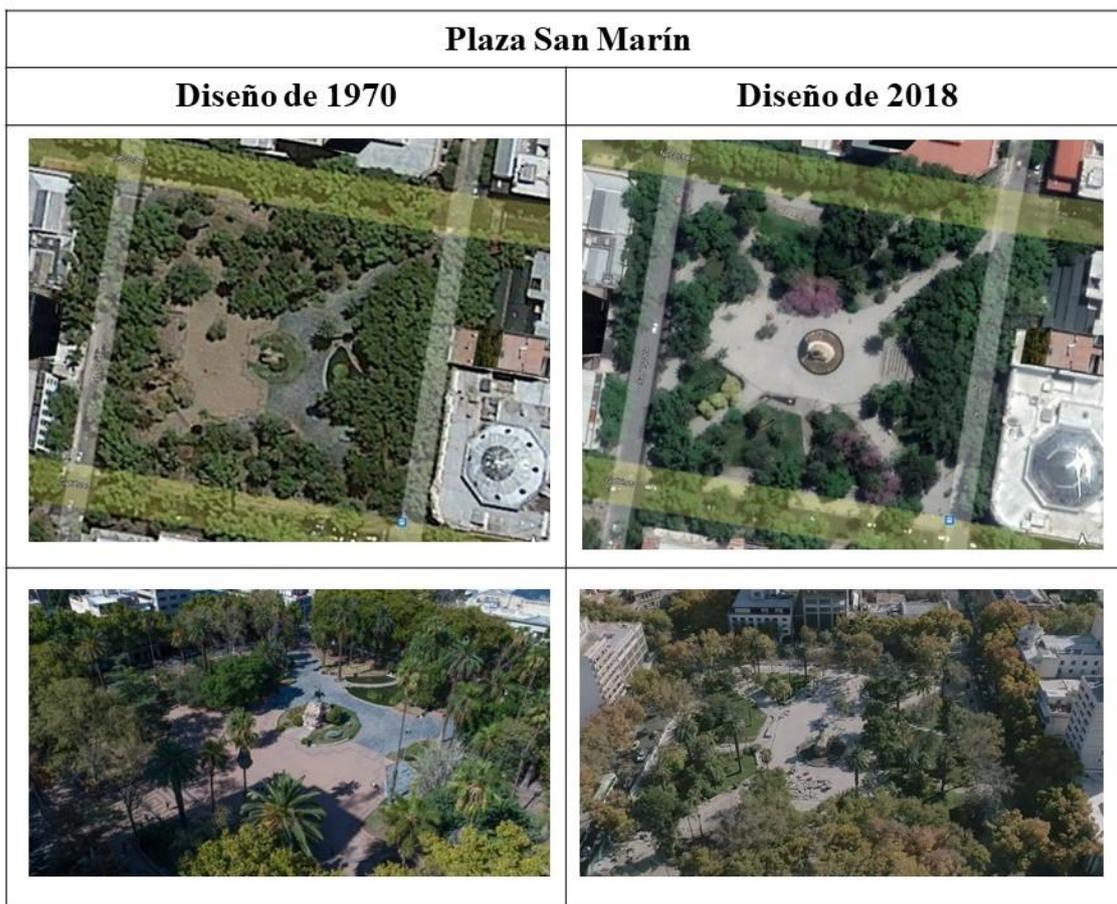
Figura 1: Diseño de la plaza San Martín de 1970 – 2018 mediante imagen satelital de Google Earth

La Plaza San Martín sufrió numerosas remodelaciones que fueron modificando su aspecto a lo largo del tiempo. La imagen más reconocida y distinguida es la de la remodelación de 1970 que prioriza el aspecto estético – paisajístico. Incrementa las superficies selladas como estrategia para disminuir el mantenimiento de las áreas verdes y maneja la vegetación para priorizar el carácter de los espacios. Se caracteriza por los desniveles pronunciados y grandes escalinatas de hasta dos metros de altura. Los jardines asimétricos están delimitados por muros y canteros altos que marcan el recorrido y dirigen las visuales hacia el espacio central. Su materialidad está compuesta por 42.50% de superficies verdes, 57.25% de superficies selladas y un 0.22% de agua en reposo. Obteniendo una relación verde/sellado de 0.75:1. Los materiales empleados en la superficie sellada son: baldosa calcárea amarilla - vainilla 3 panes-, piedra laja negra y canteros de hormigón armado con recubrimiento cerámico que simula ladrillo (ver figura 1).

El aspecto actual de la plaza corresponde a la remodelación del año 2018. Este proyecto tiene como premisa garantizar la accesibilidad, ampliar y liberar las visuales e incorporar nuevas tecnologías al diseño. Con este fin se liberó a la plaza de barreras arquitectónicas, se unificó el nivel interior de la misma con las calles perimetrales y las veredas. También se soterraron las instalaciones aéreas preexistentes. Se agregaron nuevos equipamientos y mobiliarios para espacios de trabajo con conectividad USB y WI-FI y paradas de colectivos inteligentes. El centro de la plaza se preparó como un espacio de usos polivalentes para ceremonias y actos conmemorativos dándole un valor protagónico al monumento del General San Martín. Su materialidad está compuesta por un 35.16% de áreas verdes y un 64.83% de áreas selladas. Obteniendo una relación verde/sellado de 0.54:1. Los materiales utilizados para la superficie sellada son baldosones gris pulido y adoquines cuadrados (ver figura 1).

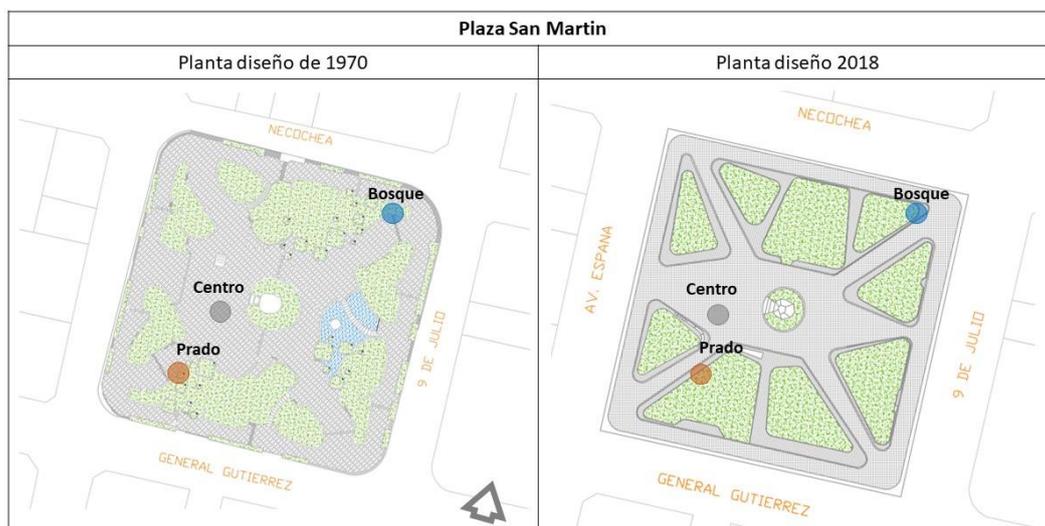
Figura 2: localización de los puntos de monitoreo bosque, prado y centro.

Los puntos de medición fueron seleccionados siguiendo el criterio empleado por Stocco et al., (2015). En el cual se describe al espacio mediante tres esquemas de diseño: bosque, prado y centro. La estructura de bosque se define como un área donde la vegetación predominante la constituyen los árboles de gran porte, cuyo solapamiento de copas genera áreas de sombra y huecos de tamaños variables. Al prado se lo define como un área donde predominan las superficies de césped y vegetación herbácea perenne de escasa altura. Finalmente, la estructura de centro corresponde a un área donde predominan las superficies selladas, conformando un lugar de encuentro. (ver figura 2)

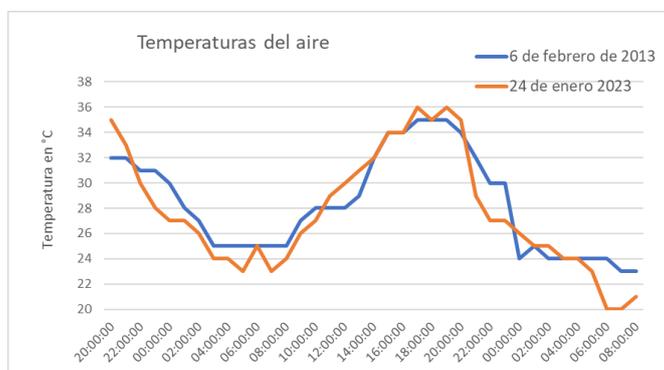
Figura 3: Comparación de las temperaturas del aire con los datos de la estación meteorológica aeropuerto para contrastar las características de los días medidos.

Los días seleccionados para trabajar son: el 6 de febrero de 2013 y el 24 de enero de 2023. El día 6 de enero de 2013 presenta temperaturas máximas de 35,00°C, temperaturas mínimas de 24,00°C y un promedio diario de 29.20°C. El día 24 de enero de 2023 muestra temperaturas máximas de 36,00°C temperaturas mínimas de 23,00°C y su promedio diario es de 28.68°C. En lo que respecta a los días seleccionados para trabajar podemos ver que hay diferencias de 1.00°C para las temperaturas máximas, 1.00°C para las temperaturas mínimas y 0.52°C para los promedios diarios (ver figura 3).

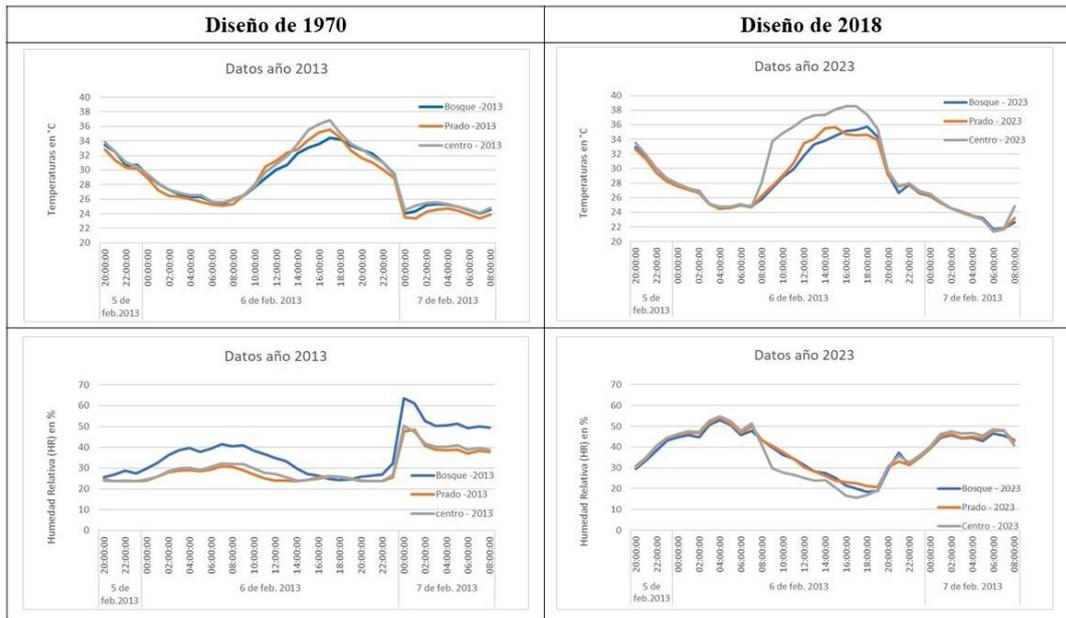
Figura 5: Comportamiento térmico y humedad relativa registradas en las estructuras de bosque, prado y centro para los diseños de la plaza San Martín de 1970 y remodelación de 2018.

Este punto contrasta resultados sobre el comportamiento térmico de las estructuras de bosque, prado y centro para los diseños de 1970 (monitoreado en febrero de 2013) y el diseño de 2018 (monitoreado en enero de 2023) en la plaza San Martín. Los datos obtenidos se analizaron teniendo en cuenta dos periodos: periodo de calentamiento, comprendido entre 8:00 horas y las 19:00 horas. El segundo, periodo de enfriamiento, comprendido entre 20:00 horas y las 7:00 horas.

En términos generales podemos observar que las curvas de temperaturas en el diseño de 1970 conservan un mismo patrón de comportamiento tanto para el periodo de enfriamiento como para el periodo de calentamiento. Los promedios diarios se dan en el orden de 28.67°C para la estructura de bosque, 28.44°C para la estructura de prado y 29.11°C para la estructura de centro.

Respecto al periodo de enfriamiento la estructura de prado presenta los menores valores en términos de temperaturas máximas de 31.62°C, mínimas de 23.34°C, es decir que el espacio se enfría 8.28°C. Las temperaturas más elevadas se dan en la estructura de centro con máximas de 34.86°C, mínimas de 24.11°C, es

decir que el espacio se enfría 8.76°C. Esto se debe a que la estructura de centro tiene el mayor porcentaje de SVF - 0.73%. En este periodo la estructura de bosque presenta condiciones intermedias.

Para el periodo de calentamiento la estructura que atenúa en mayor medida las temperaturas máximas es el bosque, con máximas de 34.43°C y mínimas de 26.05°C. Esto se debe a que la estructura de bosque presenta el menor valor de SVF 0.14% sin horas de exposición solar directa y materialidad verde. La estructura que presenta las condiciones más desfavorables es el centro, con temperaturas máximas de 36.90°C y mínimas de 24.13°C. Esto se debe a que el centro tiene el mayor porcentaje de SVF 0.73%, la mayor cantidad de horas de exposición solar (8 horas) y materialidad sellada.

El análisis de las curvas de temperatura de 2018 correspondientes a la plaza remodelada muestra que el bosque y el prado tienen un comportamiento similar, a diferencia del centro donde se elevan notablemente las temperaturas en el periodo de calentamiento. Los promedios diarios se dan en el orden de 28.06°C para el bosque, 28.14°C para el prado y 29.45°C para el centro.

Respecto al periodo de enfriamiento el prado presenta los menores valores de temperaturas máximas de 32.66°C, mínimas de 24.45°C y un menor enfriamiento del orden de 8.21°C. La estructura de centro presenta los valores más elevados de temperaturas máximas de 33.52°C, mínimas de 24.70°C y el mayor enfriamiento - 8.82°C -. Esto se debe a que la estructura de centro tiene un mayor SVF de 0.63%. Al igual que en el diseño de 1970 la estructura de bosque se encuentra en una situación intermedia.

Para el periodo de calentamiento la estructura de prado presenta las menores temperaturas máximas 35.65°C y el bosque las menores temperaturas mínimas 27.31°C. Esto se debe a la cobertura vegetal que produce sombras en las horas de mayor exposición solar. La estructura de centro presenta las condiciones más desfavorables de temperaturas máximas de 38.50°C y de temperaturas mínimas de 29.70°C.

Respecto a la humedad relativa podemos observar que en el diseño de 1970 - datos de 2023 la estructura de bosque presenta hasta un 12.65% más de humedad relativa respecto a las estructuras de prado y de centro durante la noche. Y en la remodelación de 2018 - periodo medido en 2023 el bosque y el prado presentan hasta 8.54% más de humedad relativa respecto al centro durante el día.

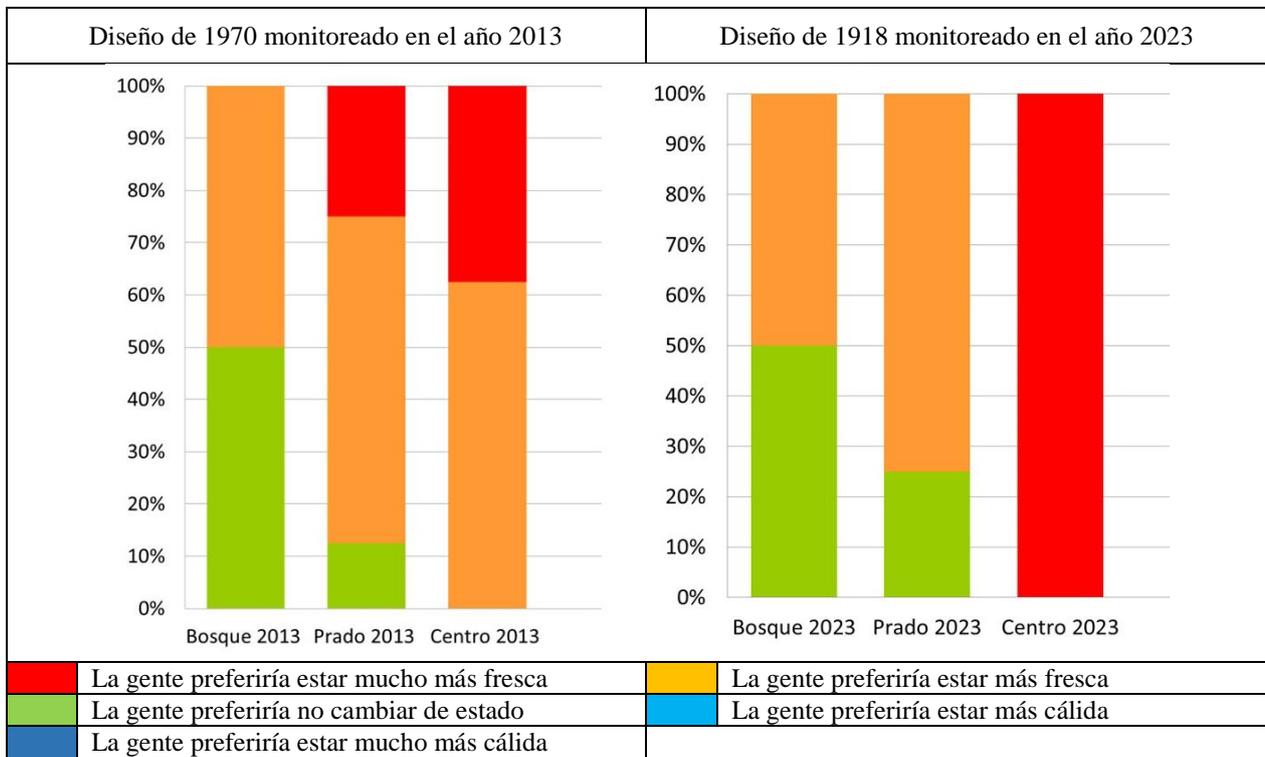
Figura 6: Diagramas de distribución de frecuencias del confort térmico para cada estructura evaluada en los dos periodos analizados.

Las condiciones de confort se calcularon a partir de los datos obtenidos en las mediciones móviles. El periodo evaluado comprende desde las 10:00 horas hasta las 19:00 horas (ver figura 6).

Podemos observar que para las dos condiciones evaluadas (diseño de 1970 - medido en el año 2013 y la remodelación del año 2018 – medida en el año 2023), las condiciones de la estructura de bosque no varían. Se mantiene la condición de un 50% de las horas evaluadas donde la gente preferiría no cambiar de estado y el otro 50% del tiempo restante donde la gente preferiría estar más fresca. Esto se debe a que si bien el SVF aumentó de un 0.14% a un 0.20% en el diseño de 2018, la estructura no alteró su condición respecto del recorrido solar que se mantiene bloqueado a lo largo del día.

Para el caso del prado podemos ver que en el diseño de 1970 un 12.5% de la gente preferiría no cambiar de estado, un 62.5% del tiempo evaluado la gente preferiría estar más fresca y hay un 25% del tiempo donde la gente preferiría estar mucho más fresca. A diferencia de la remodelación de 2018 los datos muestran un 25% del tiempo donde la gente preferiría no cambiar de estado y un 75% donde la gente preferiría estar más fresca. En este caso podemos decir que la estructura de prado mejoró sus condiciones ya que se incrementa la condición de confort en un 12.5%, desaparece el disconfort severo en el mismo porcentaje y decrece el disconfort leve. Esta mejora se debe a las modificaciones que sufrió el espacio en la remodelación de 2018 donde se redujo un 0.14% el valor de SVF y por acción de la vegetación queda bloqueado el recorrido solar a partir del mediodía. Esta variación en el espacio es producto de la renovación de especies forestales y del crecimiento y a la evolución a lo largo del tiempo transcurrido.

En el caso de la estructura de centro para el diseño de la plaza de 1970, el espacio muestra un 62.5% del tiempo donde la gente preferiría estar más fresca y un 37.5% en el que la gente preferiría estar mucho más fresca. Mientras que en el diseño de 2018 el espacio muestra que durante el 100% del tiempo evaluado la gente preferiría estar mucho más fresca. Estos resultados indican que la estructura de centro empeoró un 62.5% sus condiciones incrementando su disconfort de leve a severo. Este empobrecimiento en las condiciones de confort del espacio se debe a que si bien el valor de SVF disminuyó un 10% se incrementó en dos horas la exposición solar del espacio sellado (SVF de 0.73% con 8 horas de sol vs SVF de 0.63% con 10 horas de sol).

Finalmente, podemos decir que en las estructuras donde no se modificó sustancialmente la configuración del espacio las condiciones de confort se mantienen como es el caso del bosque. En la estructura donde si se modificó la configuración a razón del manejo de la vegetación la condición mejoró un 12.5%. Sin embargo, para la estructura que incrementó la exposición solar y el porcentaje de superficies selladas las condiciones de disconfort extremo aumentaron en un 62.5%.
