XV ENCAC Encontro Nacional de Conforto no Ambiente Construído

JOÃO PESSOA | 18 a 21 de setembro de 2019

ESTUDO DAS CONDIÇÕES ACÚSTICAS DE UM TEMPLO RELIGIOSO PROTESTANTE DA CATEGORIA “EXPERIENCIAL” EM NATAL/RN

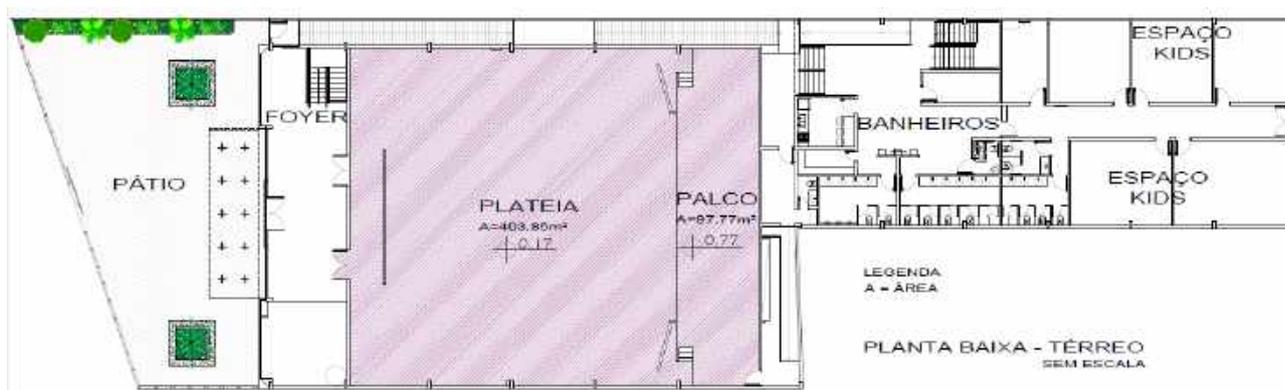
Figura 01 – Planta do pavimento térreo da edificação, com ênfase no auditório onde são realizados os cultos. Fonte: Elaborado pelos autores a partir de projeto existente.

quantidade seja excedida na maior parte dos cultos e o público excedente, acomodado em cadeiras extras ou em pé. O auditório consiste na adaptação de um ambiente tipo “galpão”, e a edificação como um todo é fruto de uma reforma¹⁰ de espaço existente de uso anterior desconhecido, ao qual foi acrescentado um anexo.

Quanto ao sistema construtivo, a edificação foi executada com estrutura de concreto pré-moldada e alvenaria de tijolo cerâmico, com cobertura de telha tipo fibrocimento apoiada sobre madeiramento, sem laje. Todas as salas possuem forro, sendo algumas delas do tipo mineral microperfurado (auditório e sala de ensaio, no apoio administrativo) e as demais de gesso acartonado liso. As paredes do auditório são todas lisas, paralelas e pintadas com tinta acrílica, e o piso é revestido por carpete no palco e área de público.

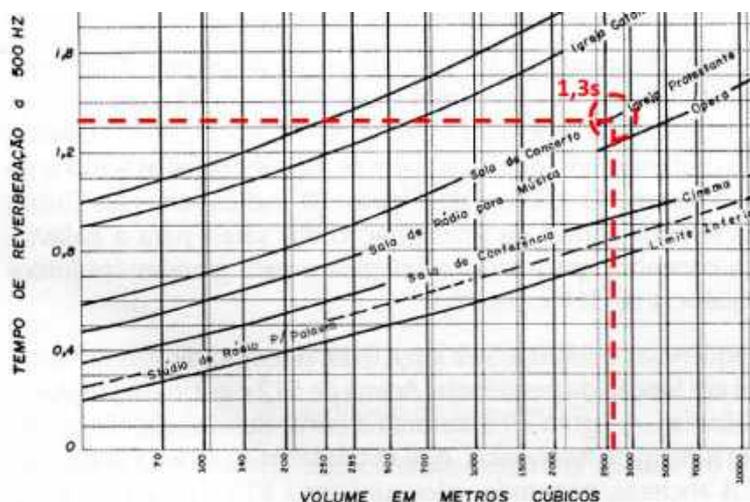
Figura 2 – Tempo ótimo de reverberação em banda de 500Hz, para diferentes usos. Fonte: NBR 12179 (ABNT, 1992), adaptado pelos autores.

Como o ideal de qualidade para o tempo de reverberação é definido em função de sua atividade, a literatura indica alguns valores ou gráficos de referência para auxiliar na determinação (ABNT, 1992; BISTAFA, 2011; CARVALHO, 2010; GERGES, 1992). A exemplo disso, a Figura 2 apresenta um gráfico extraído da NBR 12179 (ABNT, 1992), com a informação do Tempo Ótimo de Reverberação – TOR para cada uso acústico indicado, na banda de frequência de 500 Hz. Para a igreja em questão, cujo volume aproximado é de 2600m³, o TOR de referência encontrado foi de 1,3 segundos, considerando a curva intitulada “igreja protestante”.

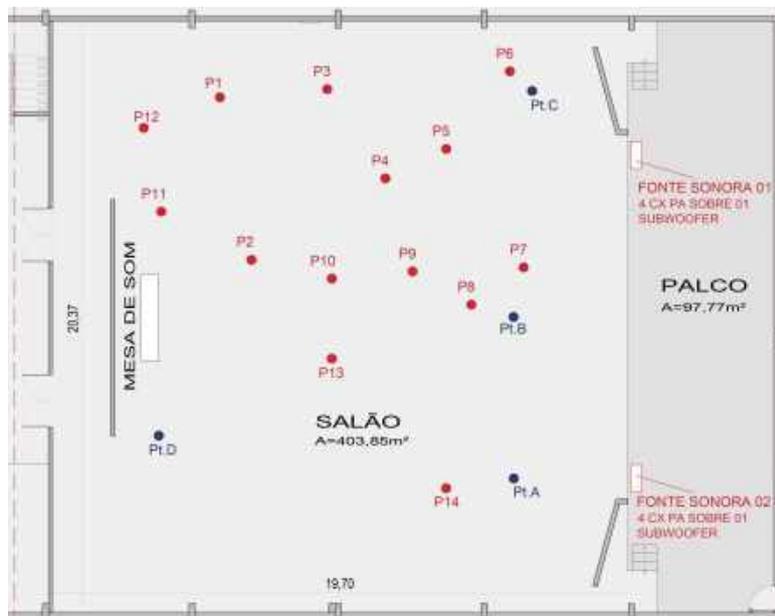
Figura 3 – Distribuição dos pontos de medição de ambos os métodos utilizados.
 Fonte: Elaborado pelos autores a partir de projeto existente

Considerando que o sistema sonoro estava posicionado em 02 lugares distintos, utilizou-se apenas uma posição de fonte, ou seja, não foram alteradas as posições das caixas. Desta forma, criou-se um campo sonoro em que o impulso é emitido por duas fontes distintas, de mesma intensidade, e simultâneas. Por se tratar de um ambiente simétrico, foram estabelecidos 12 pontos de receptor, P1 a P12, em apenas um dos lados da sala, e outros 02 pontos, P13 e P14, que correspondem ao “espelho” dos pontos P5 e P10, respectivamente, no lado oposto, totalizando 14 pontos receptores, como pode ser observado na Figura 03.

A medição do NPS foi realizada com auxílio de um Sonômetro *Instrutherm DEC-500* e outro *Solo 01dB*, ambos Classe 2 com função L_{eq} na ponderação A. Em ambos os equipamentos foi considerada a leitura dos valores globais. Este procedimento serviu para efeito de caracterização acústica das atividades realizadas durante o funcionamento da edificação. Procedeu-se esta etapa a partir da verificação do nível de ruído equivalente na ponderação A (L_{Aeq}) durante o culto, em 03 pontos (A, B e C) localizados no interior da edificação à distância de 4 metros das caixas de som, aproximadamente, e em um quarto, localizado no fundo da sala, próximo à mesa de som (Ponto D). A distribuição dos pontos de ambos os processos de medição é exibida na Figura 04. Este procedimento de medição ocorreu de 02 formas distintas, a saber: I) No momento destinado à música, observando-se os valores mínimo e máximo (L_p) de pico, e II) o valor médio durante 10 minutos (L_{eq}), ambos na ponderação “A”, em 04 pontos distintos. Por sua vez, no momento destinado à mensagem (palavra falada) a medição foi realizada a partir dos Pontos “A” e “D”, mediante os mesmos critérios.

Considerando os 14 pontos de medição distribuídos ao longo da sala, exibidos na Figura 03, optou-se por apresentar a média aritmética dos valores obtidos, por banda de frequência. O mesmo procedimento foi realizado com o EDT. A partir do valor de TOR de 1,3s, determinado para a igreja na banda de 500Hz, foi possível calcular os valores das demais bandas de frequência, conforme proposto por Bistafa (2011) que aplica um fator de correção ao TOR na banda de 500Hz.

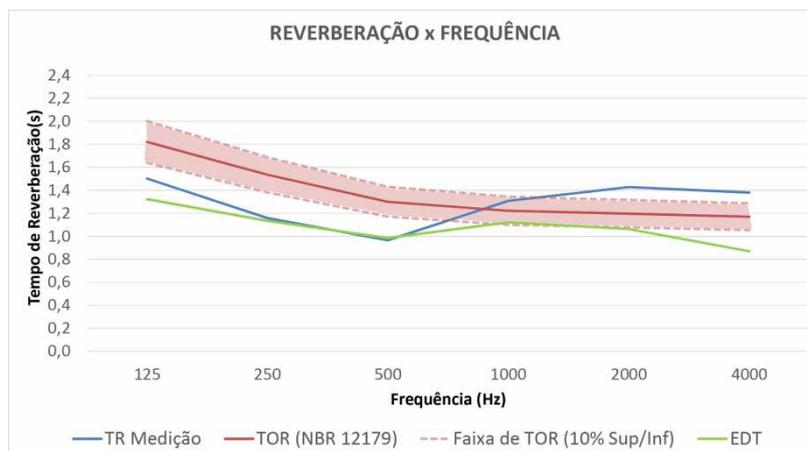
Figura 4 – Reverberação da sala em diferentes frequências. Fonte: Elaborado pelos autores.

A partir dos valores obtidos, foi gerado o gráfico apresentado na Figura 4, em que é possível visualizar: a) A relação entre o TR medido em campo, representado pela linha azul, e os valores calculados para o TOR a partir da NBR 12179, expressos na linha vermelha; b) as faixas de tolerância para o TOR calculado são expressas na área correspondente a cor rosa, com seus limites superior e inferior expressos por meio das linhas tracejadas na mesma cor; c) os valores para o EDT são representados, por sua vez, na cor verde.

Ao observar os valores obtidos pela medição acústica e compará-los aos valores propostos pela norma percebe-se que o tratamento acústico atual da sala não proporciona uma distribuição homogênea do tempo de reverberação em função de frequência. Os valores das bandas de 125 Hz a 500Hz estão abaixo dos valores recomendados e há um aumento considerável nos valores do TR nas bandas mais agudas, de 1 kHz a 4kHz. O mesmo ocorre com o parâmetro EDT, porém em menor escala. Ainda, observa-se que nas altas frequências há uma diferença entre o TR e o EDT, em cerca de 0,5s, o que sugere que a sala é percebida como mais “seca” apesar de sua reverberação real. Isto pode ser justificado pela distribuição não homogênea de materiais de absorção na sala, uma vez que não há materiais de absorção nas paredes laterais e a maior área de absorção encontra-se no teto e em parte no piso, como também pela característica do forro existente, que possui bom rendimento apenas para as médias frequências, próximas da fala.

Em relação aos valores encontrados nas baixas frequências, considera-se que a condição é aceitável, pois a reverberação excessiva para os graves pode comprometer o desempenho dos *Subwoofers* instalados. Além disto, percebe-se que o comportamento dos valores de TR obtidos em medição até 500Hz é semelhante ao previsto pela norma, ou seja, segue a tendência de decaimento sugerida. Os altos valores de TR encontrados entre 1000 e 4000Hz são prejudiciais, sobretudo, à música, tendo em vista a predominância deste uso acústico na igreja em questão.

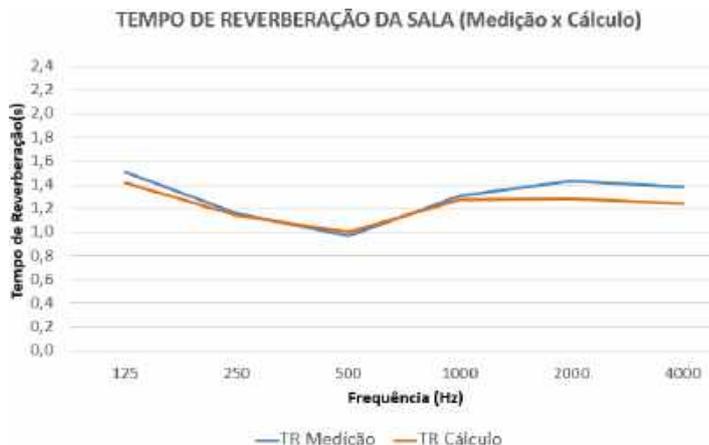
Figura 5 – Tempo de Reverberação da sala medido e calculado matematicamente. Fonte: Elaborado pelos autores.

Por sua vez, a Figura 5 apresenta a diferença entre os valores de TR medidos e calculados matematicamente, para efeito de calibração do modelo de simulação de audiência da sala. Neste sentido, Carvalho (2010) mostra que a ocupação da sala pelas pessoas é um importante elemento de absorção sonora. Foi analisada então, em que medida a quantidade de público presente na igreja, de acordo com os valores apresentados na Tabela 01, influencia na absorção da sala. Para efeito de cálculo, utilizou-se os valores de absorção para pessoa sentada, cadeira estofada vazia e pessoa em pé apresentados na NBR 12179 que, por sua vez, foram extraídos de De Marco (1982).

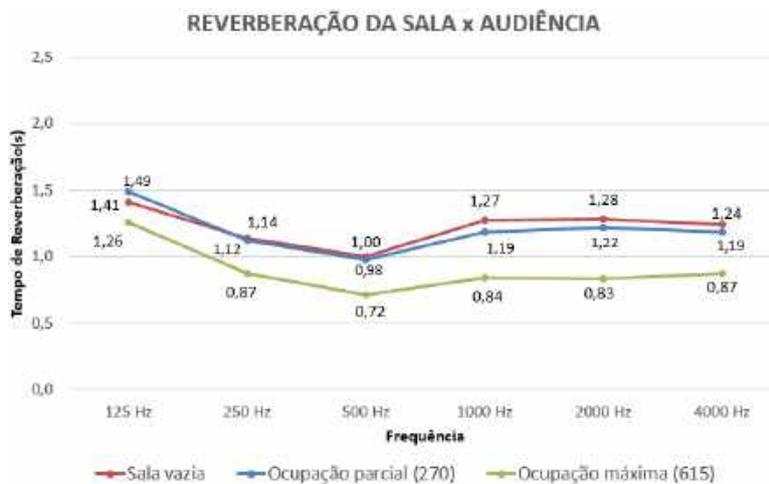
Figura 6 – Influência da audiência na reverberação, em diferentes frequências. Fonte: Elaborado pelos autores.

Com base nestas informações, é apresentada a Figura 6, na qual é possível perceber: Em vermelho, os valores simulados para a sala vazia; em azul, o tempo de reverberação correspondente a ocupação prevista em projeto, de 270 pessoas sentadas; e em verde, o valor de TR calculado para a ocupação máxima observada cujo valor é de 615 pessoas, distribuídas entre 270 pessoas sentadas e 345 pessoas em pé. Com base no gráfico, é possível perceber que na audiência prevista em projeto há pouca discrepância em relação à sala vazia, visto que não foi determinada uma ocupação excessiva. Porém, o crescimento da igreja e aumento de público mostra que a reverberação existente no momento do culto é muito inferior à obtida em medição com a sala vazia, que por sua vez, já apresenta divergências em relação ao TOR previsto pela norma. Entretanto, a absorção causada pelas pessoas na situação da igreja com o máximo de público faz com que o Tempo de Reverberação da sala se torne mais homogêneo ao longo das frequências, contribuindo para um melhor equilíbrio sonoro.

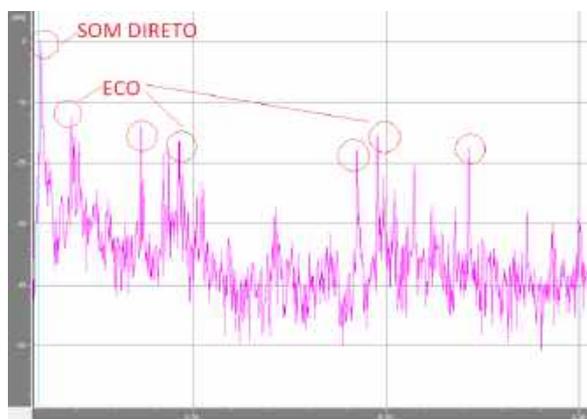
Figura 8 – Trecho da curva ETC de um dos pontos analisados.
Fonte: Elaborado pelos autores com auxílio do Dirac 6.0.

Ainda, ao analisar a curva de energia em função do tempo, *Energy-Time Curve* – ETC de todos os pontos, percebe-se a existência de *flutter echo*, ou “eco palpitante” nas primeiras frações de segundo, antes mesmo do decréscimo total de 60dB. Uma demonstração gráfica deste problema pode ser vista na Figura 08, na qual percebe-se alguns picos de energia ao longo do decaimento sonoro. Isto evidencia a presença deste problema acústico em todo o salão da igreja, em virtude do paralelismo das superfícies laterais, que por sua vez são predominantemente reflexivas.

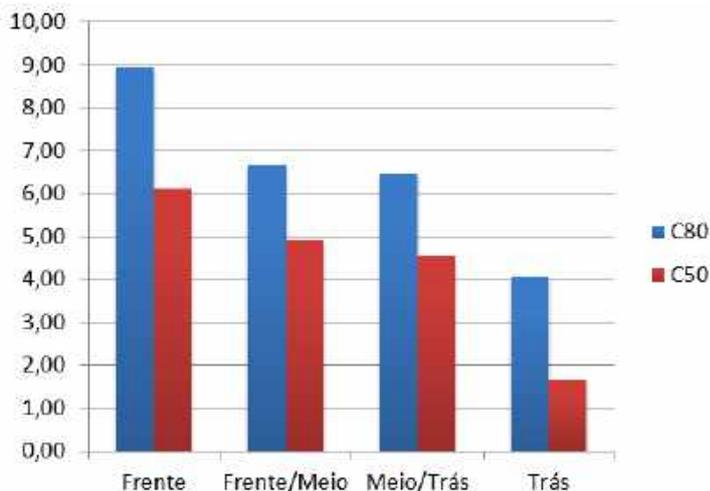
Figura 7 – Média do parâmetro Clareza – C50 e C80 em dB por setor do ambiente.

Para efeito de observação dos parâmetros de Clareza para a sala como um todo, é estabelecida uma setorização, com a média aritmética de pelo menos 3 pontos, visto que a distribuição dos pontos não é necessariamente linear. Os valores globais, obtidos através das médias aritméticas de 500 e 1000Hz conforme ISO 3382-1 (2009), apresentam-se positivos em todas as posições de receptor e, portanto, adequados.

Ao observar os valores conforme o setor, é possível verificar que há tendência de diminuição de C80 e C50 à medida em que o receptor se distancia da fonte sonora, de modo que os pontos localizados à frente da caixa apresentam valores médios próximos de 9dB para a música e cerca de 6dB para a fala, enquanto aqueles posicionados ao fundo possuem média em torno de 1,5dB e cerca de 4dB para fala e música, respectivamente. Nos setores de transição, ou seja, aqueles localizados no meio da audiência, os valores de clareza são próximos, sem grandes variações. Os maiores valores encontrados em ambos os parâmetros correspondem aos Pontos 4 e 5, que por sua vez estão na área de influência do som direto e próximos à fonte.
