XV ENCAC Encontro Nacional de Conforto no Ambiente Construído

JOÃO PESSOA | 18 a 21 de setembro de 2019

IMPACTOS DA REESTRUTURAÇÃO VIÁRIA NO CENTRO DO RIO DE JANEIRO SOBRE AS CONDIÇÕES DE RUÍDO URBANO: AVALIANDO UM LEGADO DO PROJETO PORTO MARAVILHA

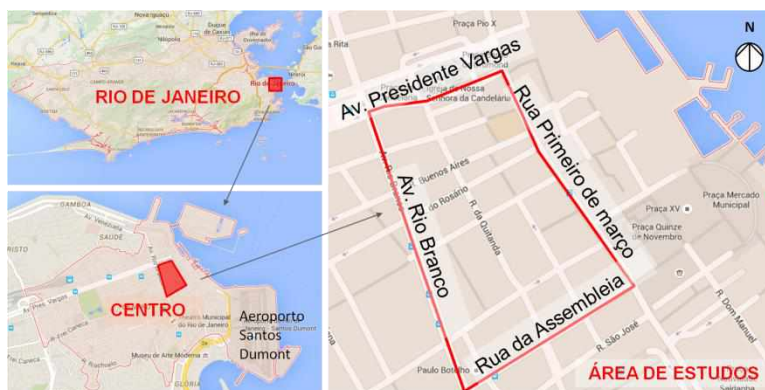
No centro do Rio de Janeiro, foi selecionado um trecho contendo a avenida por onde percorre o Veículo Leve sobre Trilhos (Avenida Rio Branco) e algumas vias adjacentes, cujo tráfego foi direta ou indiretamente afetado pela reestruturação viária (Figura 1).

Figura 1 – Limites da área de estudos. Fonte: adaptado de Google (2017).

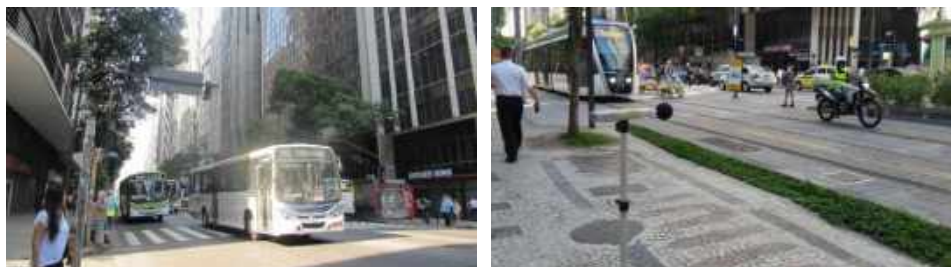
A reestruturação viária afetou diretamente a Avenida Rio Branco. Parte da circulação, antes realizada em duplo sentido por veículos leves e pesados, foi limitada ao Veículo Leve sobre Trilhos (VLT) em uma das vias e a carros na outra. A via do VLT passou a ser de pedra e a de veículos manteve-se asfaltada (Figura 2 e 3).

Figura 2 - Avenida Rio Branco, antes e após intervenção. Fonte: autores.

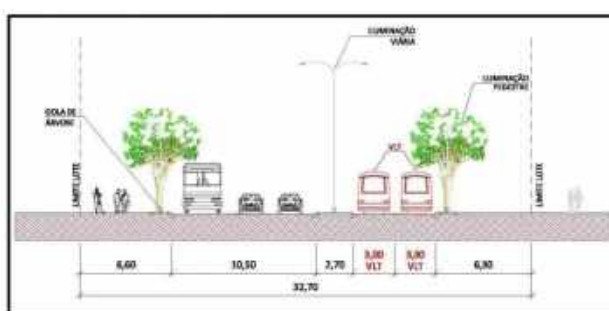
Figura 3 – Proposta de implantação do VLT para a área de estudo. Fonte: Companhia de Desenvolvimento Urbano da Região do Porto do Rio de Janeiro.

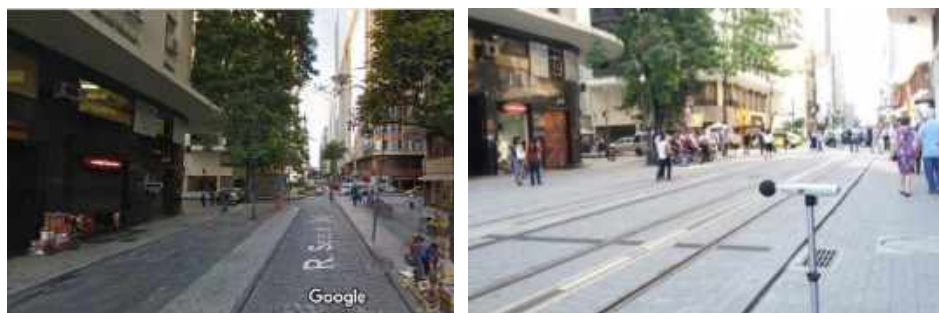
Também sofreu alterações a Rua 7 de setembro, perpendicular à Avenida Rio Branco, que teve sua circulação restrita ao pedestre e ao VLT. Na pavimentação da via, substituiu-se o paralelepípedo pela pedra, e na calçada, a pedra portuguesa foi trocada por piso intertravado (Figura 4).

Figura 4 - Rua 7 de Setembro, antes e após intervenção. Fonte: Google (2017) e autores.

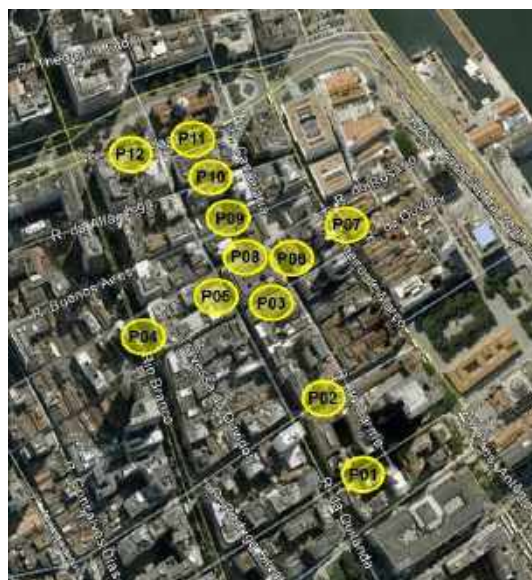
Durante as medições, além do nível sonoro das vias, foram observadas outras fontes como obras, locais com música alta, campainhas de garagem, mas em menor escala. Procurou-se, assim, um distanciamento das mesmas, para não influenciar nos resultados. Este procedimento auxiliou na elaboração dos mapas de ruído com interesse no impacto do tráfego rodoviário. A Figura 5 localiza os pontos de medição e as Tabelas 1-3 apresentam os dados levantados nas medições de 2014 e 2016.

Figura 5 – Pontos de medição. Fonte: Adaptado do Google (2017).

- Ponto 1: A Rua da Assembléia em toda a sua extensão passou a servir como ponto de ônibus
- Ponto 2: Embora tenha sido fechada para circulação de veículos, a Rua 7 de Setembro apresentou-se bastante movimentada com o trânsito de pedestres e carro de polícia
- Ponto 4: Na Av. Rio Branco, foram realizadas duas medições, representando uma situação com e sem circulação do VLT. Os níveis sonoros foram idênticos nos dois casos. Este foi o único ponto que diminuiu o nível sonoro.
- Ponto 5: A Rua da Quitanda apresentou intenso congestionamento durante as medições. Por se tratar de uma via muito estreita, os carros ficaram muito próximos do equipamento de medição.
- Ponto 6 e ponto 10: na Rua do Carmo e Rua da Alfândega, respectivamente, foi observado ruído provenientes de obra e do funcionamento de aparelhos de ar condicionado.
