OTIMIZAÇÃO DO CONFORTO AMBIENTAL EM HIS DA VILA RESIDENCIAL DA UFRJ A PARTIR DE UM PROJETO DE EXTENSÃO

RESUMO

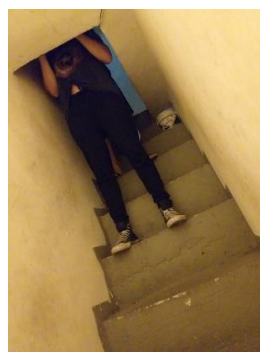
Figura 1 - Escadas de acesso e circulação vertical executadas de forma desregrada
Fonte: Própria

2. Ausência de isolamento acústico. Isso pode contribuir para a sensação de barulho frequente, além de afetar a privacidade e o sono dos moradores.
3. Escadas e corredores estreitos: edificações com espaços exíguos, o que exige a construção de escadas e corredores estreitos e muitas vezes íngremes, dificultando o acesso das pessoas com mobilidade reduzida, além de contribuir para o risco de acidentes (Figura 1).

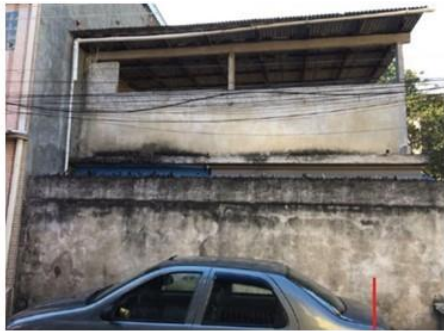
Figura 5: Vista da frente e planta baixa originais da casa (à esquerda) e soluções propostas (à direita)
Fonte: Própria

Um casal com um filho de 8 anos procurou o grupo para solicitar melhorias em sua casa de 2 pavimentos, onde residiam no térreo e usavam a laje como um terraço coberto. Como pode ser visto na planta original (Figura 5 à esquerda), um dos quartos não possuía abertura para ventilação direta. A parede lateral esquerda dos quartos era justaposta a outra residência, o que não possibilitava ventilar este quarto por uma abertura externa. A ventilação indireta desse quarto se dava por um vão elevado na parede que separava os dois quartos.

O grupo começou por explicar ao casal a importância da circulação e renovação do ar em todos os quartos por uma questão de salubridade. A sugestão apresentada pelo grupo de extensão para a melhoria da ventilação no interior da residência foi trocar a sala e os quartos de posição (Figura 5 à direita). Com a sala passando para o local dos quartos a ventilação passou a acontecer pela fachada da frente do terreno. Os quartos, por sua vez, passaram a ser ambos ventilados pela lateral direita do terreno, que por ser uma área livre, era possuidora de maior permeabilidade aos ventos e maior iluminação natural.

A fachada frontal desta residência é orientada a sudeste, que é a orientação dos ventos predominantes na Ilha do Fundão. No decorrer da visita a esta moradia, este vento foi percebido por todos os integrantes do grupo na varanda localizada no andar superior. Entretanto, no pavimento térreo era bloqueada pelo muro frontal (Figura 5 à esquerda). Foi proposta uma composição deste muro com cobogós para permitir uma permeabilidade aos ventos para a janela da sala e para a área externa onde ficariam alocadas as janelas dos dois quartos (Figura 5 à direita).

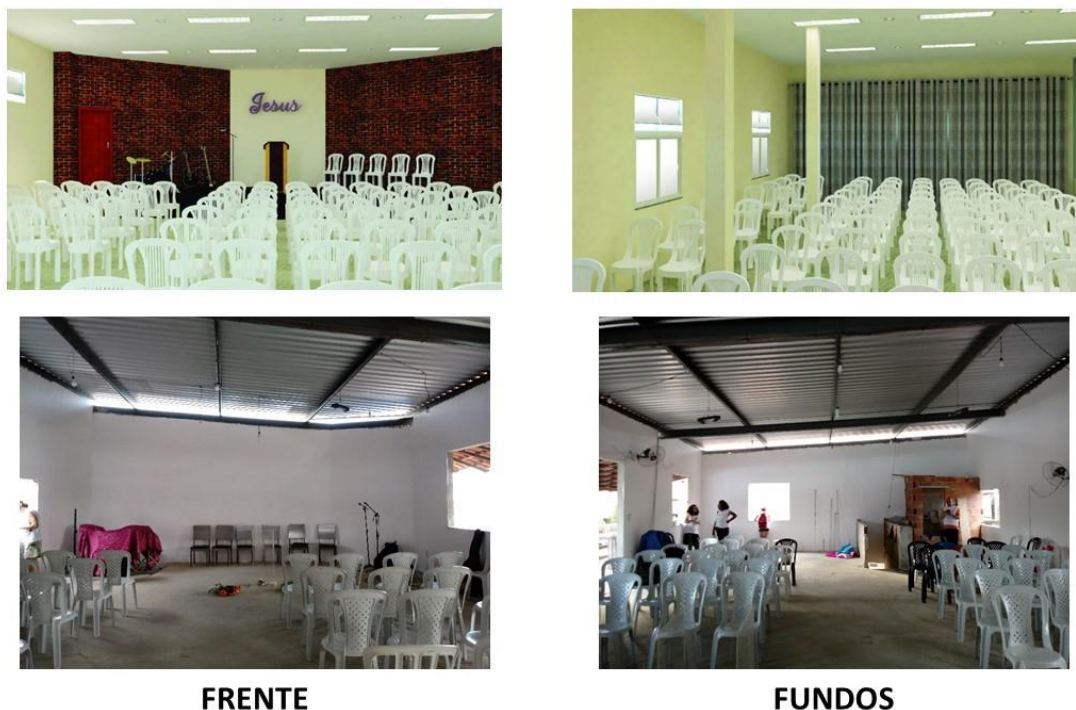
Figura 7: Vista da frente (à esquerda) e dos fundos (à direita) originais e as propostas para amenizar a reverberação
4. Fonte: Própria

2. Revestir as paredes da frente do salão com materiais cerâmicos crus, estilo tijolinhos (Figura 7 à esquerda), que são mais absorventes e tornariam a superfície irregular, refletindo as ondas sonoras de forma difusa.
3. Adicionar uma cortina pesada na parede dos fundos do salão (Figura 7 à direita) para absorver as ondas sonoras e reduzir a reverberação.

Foram propostas 3 intervenções específicas para amenizar a reverberação naquele salão onde acontecem os cultos evangélicos:

1. Aplicação de um forro para rebaixamento do teto e, assim, reduzir o volume do salão com a consequente redução do tempo de reverberação. Foi indicado que esse rebaixamento fosse realizado com algum material

absorvente para absorver as ondas sonoras. Outra alternativa para este forro seriam lambris de PVC, que possuem superfícies irregulares e funcionariam como difusores, refletindo o som com menos ressonância. Esses lambris são mais populares e possuem um custo menor.
