ANÁLISE ACÚSTICA DE UMA GALERIA DE EXPOSIÇÕES A PARTIR DA INTELIGIBILIDADE DA PALAVRA

Marselle Nunes Barbo (1); Eric Brandão (2) ; Viviane S.G. Melo (3)

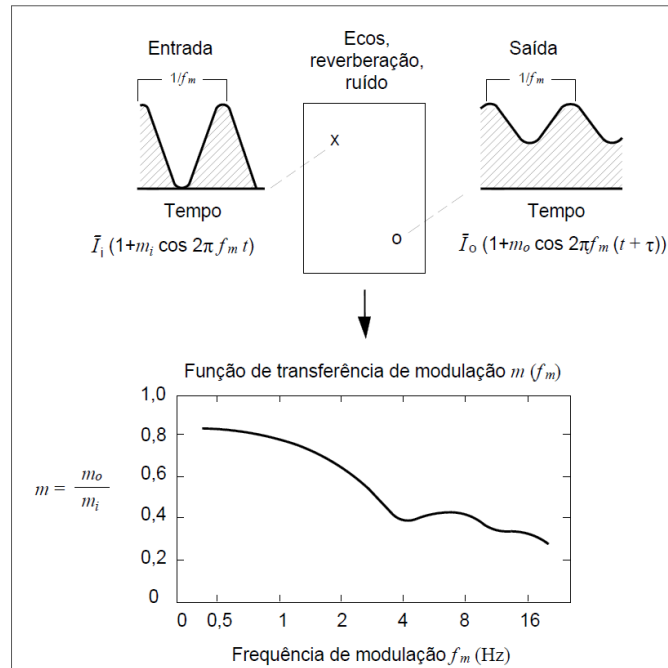
O esquema de obtenção do STI está representado na Figura 1. Trata-se de um parâmetro fundamentado no fato de que a reverberação e o ruído residual fazem com que a amplitude de modulação do sinal recebido por um ouvinte em uma sala seja menor que a amplitude de modulação do sinal emitido (sem ruído e reverberação). A Equação 1 apresenta a função de transferência de modulação e a Equação 2 a relação sinal-ruído final, que apresenta um resultado em dB. Uma diminuição da amplitude de modulação está associada a uma perda na inteligibilidade da fala (BRANDÃO, 2017). É por essa razão que é de extrema importância que o ruído residual e o tempo de reverberação sejam adequadamente controlados nas salas.

Figura 1 – Representação esquemática do STI, adaptado de IEC 60268-16 (IEC, 2020).

$$m(f_m) = \frac{m_o(f_m)}{m_i(f_m)}, \quad \text{Equação 1}$$

$$\rho_{eff} = 10 \log \left(\frac{m(f_m)}{1 - m(f_m)} \right), \quad \text{Equação 2}$$

em que m_i e m_o são os índices de modulação de entrada e de saída, respectivamente. \bar{I}_i e \bar{I}_o são as intensidades de saída e de entrada, sendo o valor das intensidades igual ao quadrado dos níveis de pressão sonora (p^2).

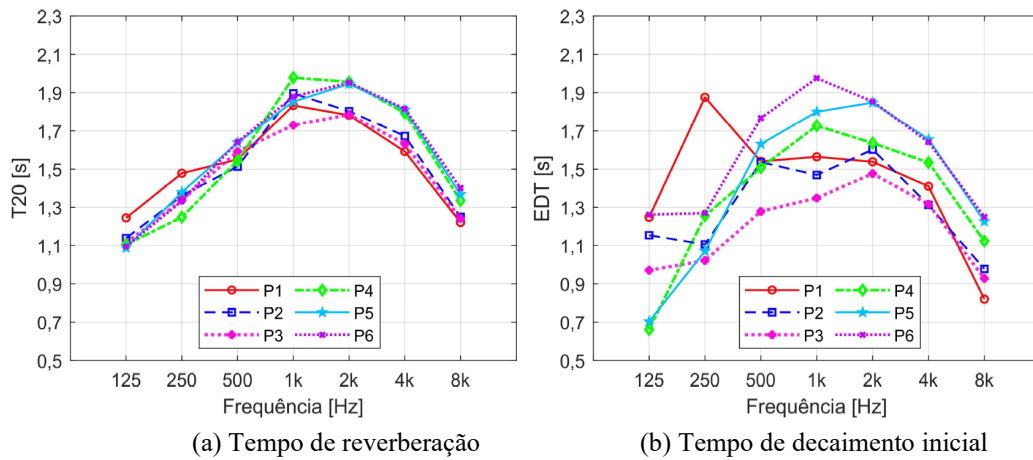
Figura 5 – Tempo de Reverberação (a) e tempo de decaimento inicial (b).

Observa-se, na Figura 5, que os dois gráficos apresentam perfis de curva semelhante entre as medições para cada ponto, embora EDT tenha resultados mais dispersos. Especialmente em 250 Hz, há uma disparidade em P1. Nos resultados de TR (Figura 5a), esta alteração é observada de forma sutil, de modo que é em EDT (Figura 5b) que a diferença para essa frequência se mostra consideravelmente acentuada. O EDT tem por característica ser um parâmetro com maior tendência ao erro, por se tratar da faixa inicial do decaimento (0 – 10 dB). Em baixas frequências essa diferença se pronuncia, visto que as primeiras reflexões são mais erráticas nessa faixa, conforme comentado por Brandão (2017). É conveniente ter cautela ao se analisar EDT em baixas frequências, pois a dispersão também pode ser uma imprecisão da fonte sonora, que, influenciada por suas próprias dimensões, não responde com grande precisão baixas frequências, principalmente ao se analisar as primeiras reflexões. As medições foram realizadas com fonte omnidirecional dodecaédrica, sem o recurso de um *subwoofer*. Além disso, o nível de ruído residual, proveniente do sistema de ar condicionado prejudica a SNR da medição, especialmente em baixas frequências.

Diferentemente, o T_{20} , aborda a taxa de decaimento entre -5 e -25 dB. Esta diferença na faixa de análise proporciona resultados mais dispersos em EDT do que em T_{20} . Entretanto, ainda assim é possível observar uma tendência com valores maiores nas frequências de 1 kHz a 2 kHz. A média do T_{20} na Galeria 6 entre as frequências de 500 Hz a 2 kHz, faixa importante para a fala, é de 1,78 segundos. Trata-se de um valor alto se for considerado que a norma NBR 12179 (ABNT, 1992) apresenta valor semelhante como referência de TR ótimo para igrejas, visto que são ambientes com execução musical e tradicionalmente com o tempo alongado. A análise do EDT mostra que a sensação de reverberação é percebida pelos ouvintes. A norma internacional AS/NZS 2107 (AS/NZS, 2016) recomenda valor máximo de 1 segundo para salas destinadas à fala com volume semelhante.

As análises do T_{20} e do EDT mostram que os valores encontrados na Galeria 6 da Pinacoteca é significativamente alto e que a reverberação é percebida pelos frequentadores. Os materiais de acabamento encontrados em museus não colaboram com a absorção do som, justificando o alto valor encontrado.

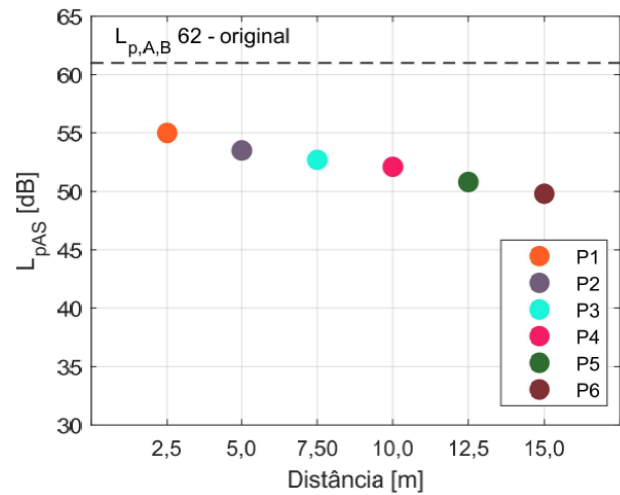
Esta seção apresenta os resultados de $L_{p,A,B}$, $L_{p,A,S}$, STI e SSNR. O gráfico da Figura 6 apresenta os valores de $L_{p,A,S}$ em cada posição do microfone e o resultado do residual da sala. É possível observar que os valores do sinal da fala estão abaixo do ruído residual, em que $L_{p,A,B}$ é 62 dB. Isso significa que o ruído residual é mais intenso que o valor observado em norma, de uma pessoa falando em esforço normal, que é 57,4 dB (1 metro da fonte). Em consequência, a Figura 7 apresenta os resultados de STI (gráfico a), ruído residual atual registrado $L_{p,A,B}$ 62 (gráfico b) e a simulação do ruído residual com o valor máximo permitido na norma NBR 10152 (ABNT, 2017), que usa o termo $R_{LA_{Smax}}$ 45 (gráfico c), entretanto, com a finalidade de padronização, no gráfico foi adotado como $L_{p,A,B}$.

Figura 6 – $L_{p,A,S}$ e $L_{p,A,B}$ registrado na Galeria 6.
